# Tilstandsrapport

Enebolig

Gamle Kvalvågvei 1, 6525 FREI

Befaringsdato: 06.06.2025

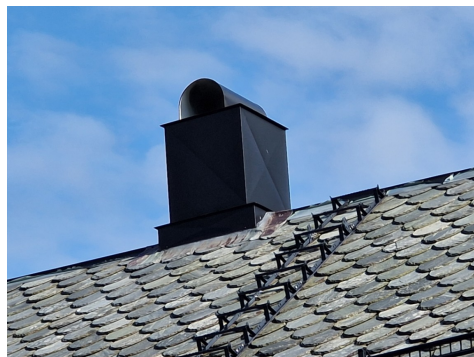
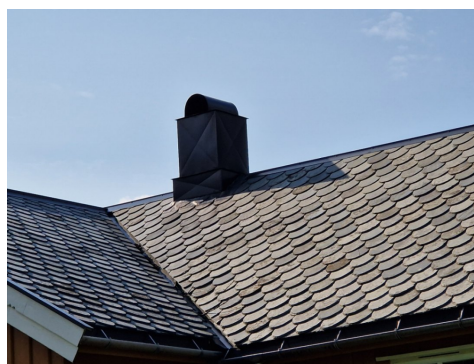
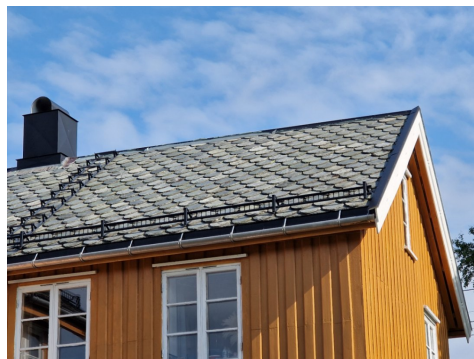
### ! TG 2 Nedløp og beslag

Takrenner, nedløp og beslag er utført i hvit stål.

- Det bør lages system for bortledning av vann fra taknedløp ved grunnmur.

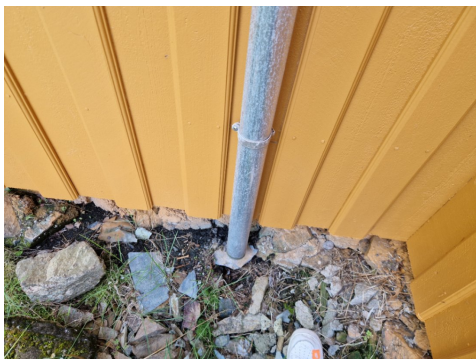
## TG 2 Veggkonstruksjon

Veggkonstruksjonen er kun besiktiget fra overflaten. Konstruksjonen er av ukjent trekonstruksjon, kledd med stående bordkledning.

- Det bør foretas tiltak for å bedre lufting av kledningen.
- Uten tilstrekkelig lufting bak bordkledningen kan fuktighet som trenger inn bak bordene eller gjennom veggene innenfra ikke tørke opp. Dette skaper ideelle forhold for råtesopp og muggvekst.

Bygget må sikres mot sopp, råte og skadedyr.

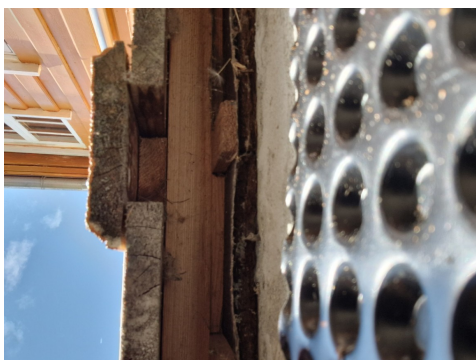
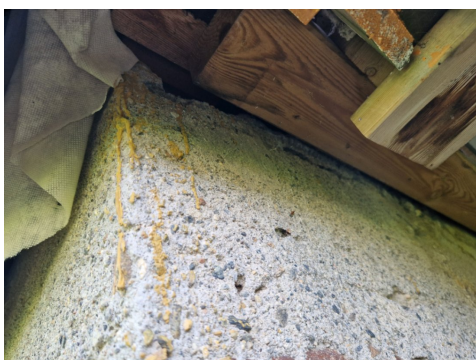
## TG 2 Takkonstruksjon/Loft

- Det er påvist fuktskjolder/skader i takkonstruksjonen.

Det er registrert flere renmerker på undertaket og konstruksjonen. Ved bruk av fukt-indikator gis det tegn på at merkene er tørre, som tyder på at skjoldene er fra en eldre skade.

Fuktskjoldene må overvåkes jevnlig. Blir det påvist at merkene utvikler seg må det gjøres tiltak for å stoppe fuktinntrengingen.

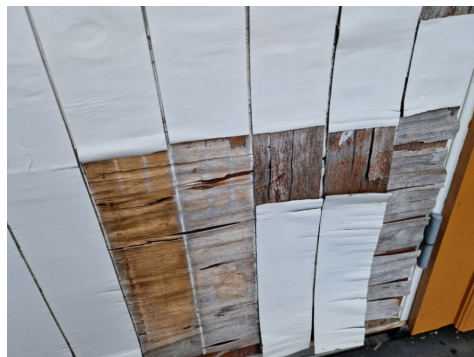
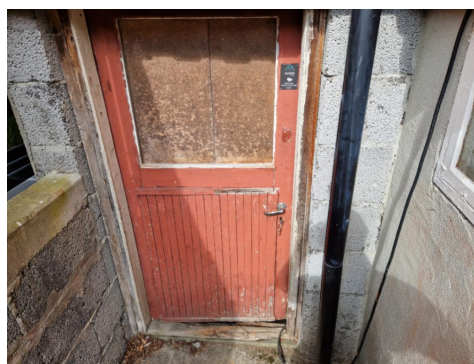
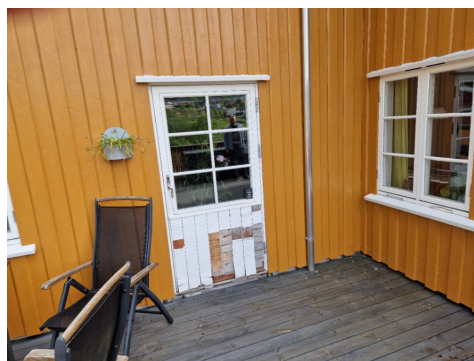
## ! TG 2 Ytterdør

- Det er påvist avvik rundt innsetningsdetaljer.

- Det bør gjøres tiltak for å lukke avviket.

Dører utført uten beslag i underkant av døren står i risiko for fuktinntrenging i underkant av døren. Beslag må monteres.

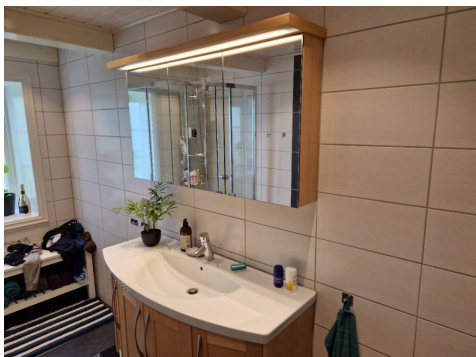
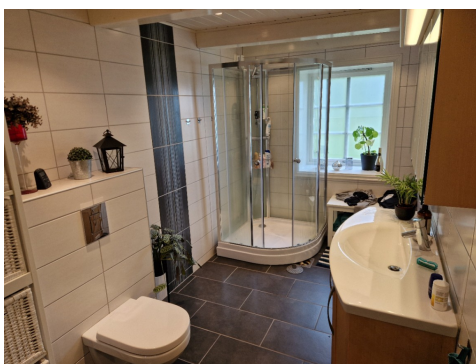
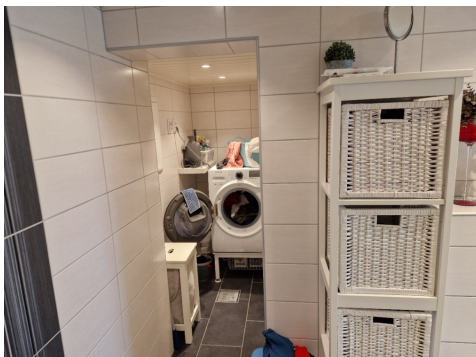
- Det er påvist at noen fliser har bom (hulrom under).
- Det er påvist avvik i fallforhold til sluk i forhold til krav i forskrift på byggetidspunktet.

- Et bad med manglende/reduert fall til sluk blir mindre funksjonelt og sikkert for brukeren. Dette kan medføre stående vann på gulvet, vann som ikke ledes effektivt til sluket, økt risiko for at vann renner ut av rommet og redusert sklisikkerhet på gulvet.
- Dersom tiltaket ikke utføres, kan dette over tid føre til at flisene løsner eller sprekker, spesielt ved belastning eller bevegelser i konstruksjonen.
- Selv om bom eller hullid ikke alltid er et umiddelbart problem, bør det overvåkes nøye for eventuell utvikling i sprekker i flisfuger e.l., oppstår dette må en foreta tiltak for å begrense utviklingen.
