# Tilstandsrapport

Enebolig

Gamle Kvalvågvei 1, 6525 FREI

Rapportdato: 20.08.2025

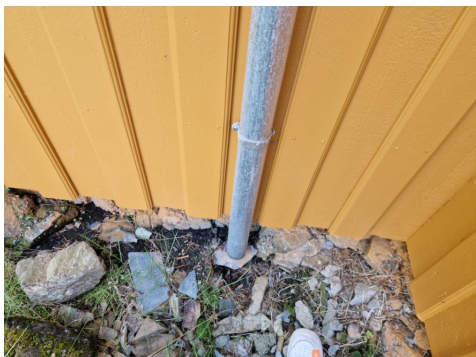
## TG 2 Veggkonstruksjon

Veggkonstruksjonen er kun besiktiget fra overflaten. Konstruksjonen er av ukjent trekonstruksjon, kledd med stående bordkledning.

- Det bør foretas tiltak for å bedre lufting av kledningen.
- Uten tilstrekkelig lufting bak bordkledningen kan fuktighet som trenger inn bak bordene eller gjennom veggene innenfra ikke tørke opp. Dette skaper ideelle forhold for råtesopp og muggvekst.

Bygget må sikres mot sopp, råte og skadedyr.

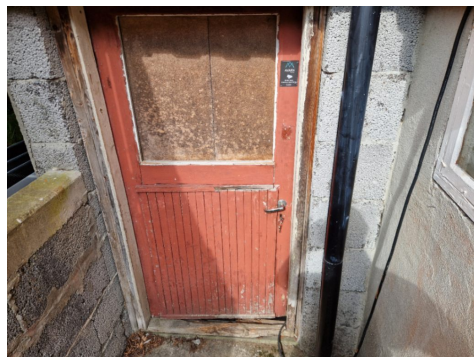
## ! TG 2 Ytterdør

- Det er påvist avvik rundt innsettingsdetaljer.

- Det bør gjøres tiltak for å lukke avviket.

Dører utført uten beslag i underkant av døren står i risiko for fukinntrenging i underkant av døren. Beslag må monteres.

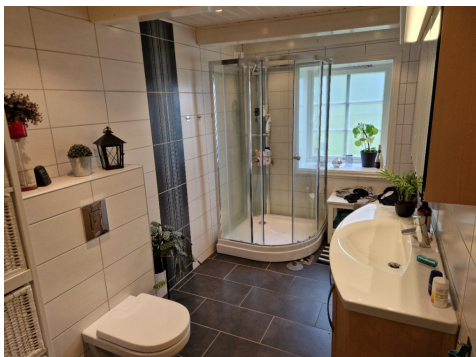
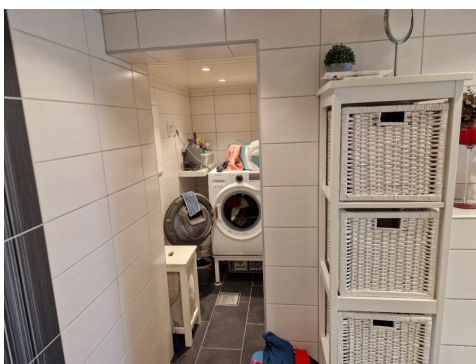
### ! TG 1 Overflater vegger og himling

- Det er påvist at noen fliser har bom (hulrom under).
- Det er påvist avvik i fallforhold til sluk i forhold til krav i forskrift på byggetidspunktet.

- Et bad med manglende/reduert fall til sluk blir mindre funksjonelt og sikkert for brukeren. Dette kan medføre stående vann på gulvet, vann som ikke ledes effektivt til sluket, økt risiko for at vann renner ut av rommet og redusert sklisikkerhet på gulvet.
- Dersom tiltaket ikke utføres, kan dette over tid føre til at flisene løsner eller sprekker, spesielt ved belastning eller bevegelser i konstruksjonen.
- Selv om bom eller hull i flis ikke alltid er et umiddelbart problem, bør det overvåkes nøye for eventuell utvikling i sprekker i flisfuger e.l., oppstår dette må en foreta tiltak for å begrense utviklingen.
