Gamle Kvalvågvei 1, 6525 FREI

**Sjarmerende og romslig enebolig  
med historisk preg**

# Tilstandsrapport

Befaringsdato: 06.06.2025

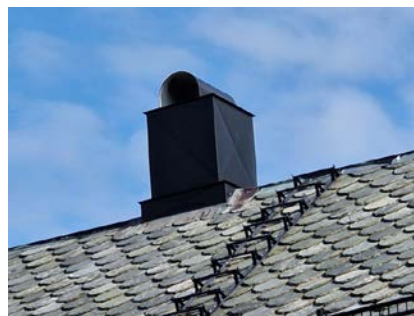
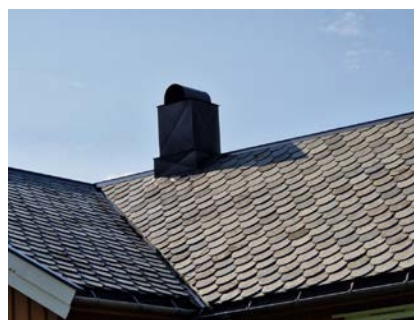
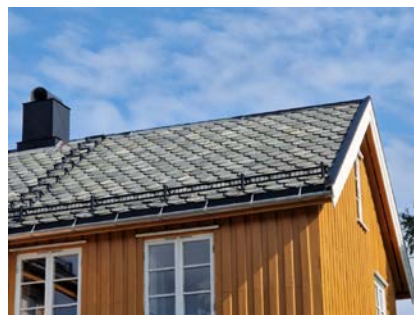
### ! TG 2 Nedløp og beslag

Takrenner, nedløp og beslag er utført i hvit stål.

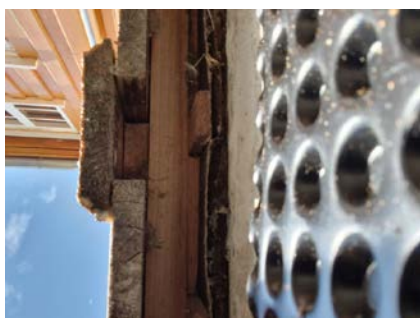
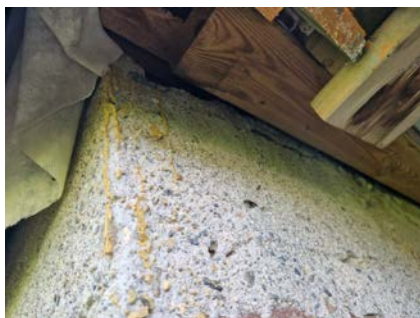
## ! TG 2 Takkonstruksjon/Loft

- Det er påvist fuktskjolder/skader i takkonstruksjonen.

Det er registrert flere renmerker på undertaket og konstruksjonen. Ved bruk av fukt-indikator gis det tegn på at merkene er tørre, som tyder på at skjoldene er fra en eldre skade.

Fuktskjoldene må overvåkes jevnlig. Blir det påvist at merkene utvikler seg må det gjøres tiltak for å stoppe fuktinntrengingen.

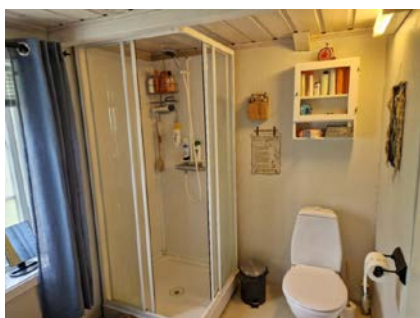
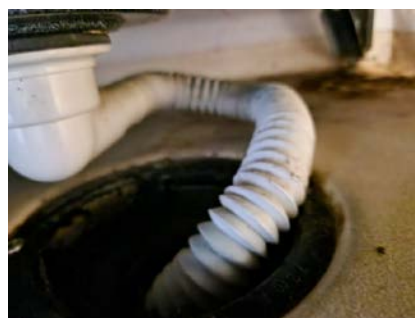
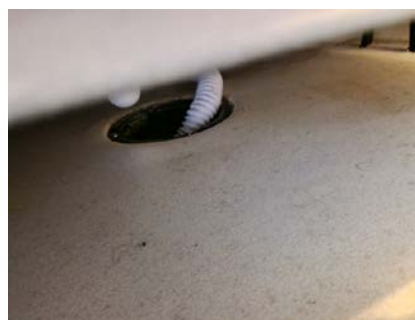
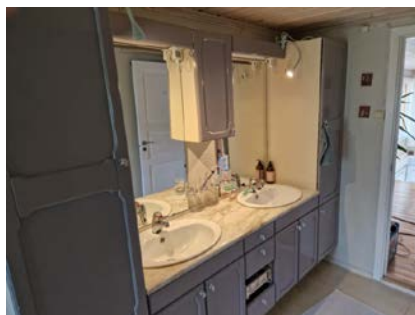
## 2. ETASJE > BAD

Det er registrert sprekker i vinyl belegget.

- Våtrommet må totalrenoveres. Alle forhold med tettesjikt, våtsone, sluk m.m. må dokumenteres.
- Manglende oppgradering av våtrommet medfører høy risiko for at konstruksjonene ikke vil tåle vanlig bruk av vann eller lekkasjer. Selv om det er dusjkabinett, er det fortsatt en betydelig risiko for at våtrommets konstruksjoner ikke tåler lekkasjer. Dette kan føre til fuktskader på tilstøtende konstruksjoner.
