Gamle Kvalvågvei 1, 6525 FREI

**Sjarmerende og romslig enebolig
med historisk preg**

Tilstandsrapport

Befaringsdato: 06.06.2025

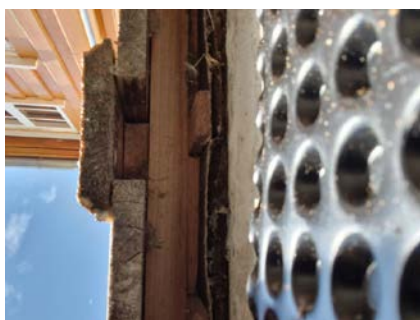
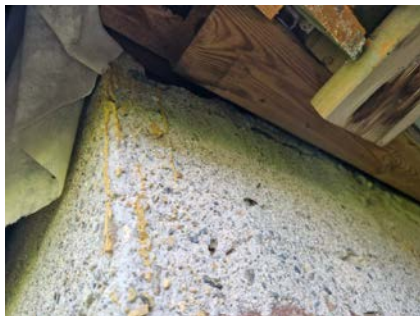
TO 2 Takkonstruksjon/Loft

Vurdering av avvik:

- Det er påvist fuktskjolder/skader i takkonstruksjonen.

Det er registrert flere renmerker på undertaket og konstruksjonen. Ved bruk av fukt-indikator gis det tegn på at merkene er tørre, som tyder på at skjoldene er fra en eldre skade.

- Andre tiltak:

Fuktskjoldene må overvåkes jevnlig. Blir det påvist at merkene utvikler seg må det gjøres tiltak for å stoppe fuktinntrengingen.

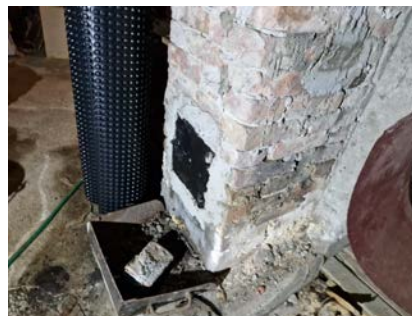
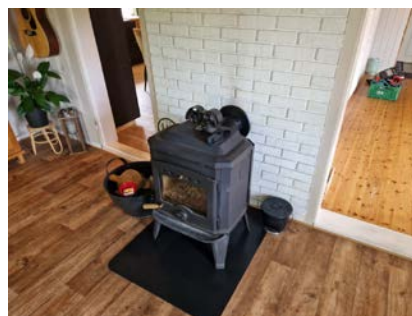
⚠ TG 2 Krypkjeller

Bygningen har krypkjeller under trebjelkelag og stubbegulv.

Vurdering av avvik:

Det er registrert saltutslag på murveggene og betong gulvet. Saltutslag på betong overflater er et tegn på fukt opptrekk i konstruksjonen.

- Bedre ventilering må etableres.

Disse avvikene må sees i sammenheng med kjellerens bruk og drenering punktet. En krypkjeller er en risikokonstruksjon som er vanskelig å holde for uten fukt. Det må derfor etableres god lufting av konstruksjonen, samt må konstruksjonen få stå med åpen konstruksjon for å best mulig ivareta krypkjelleren.

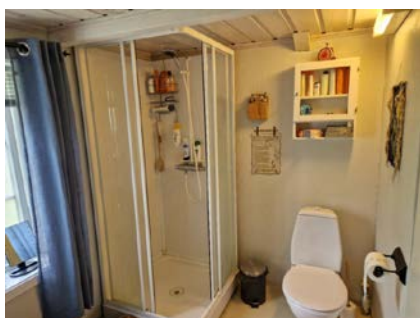
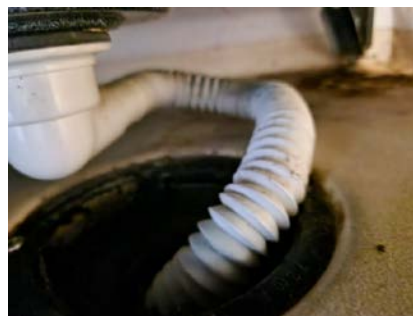
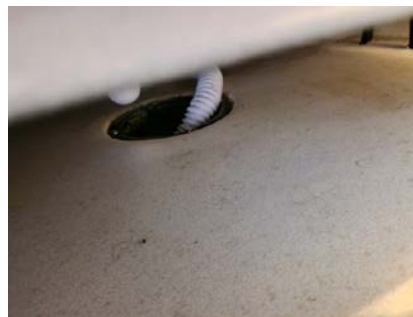
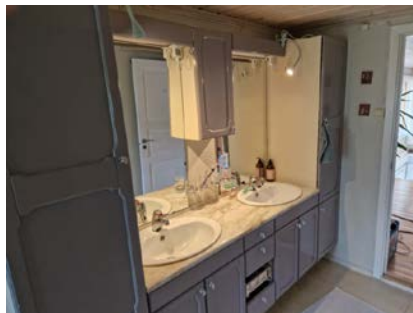
2. ETASJE > BAD

! TG 0 Tilliggende konstruksjoner våtrom

Hulltaking er foretatt og ingen unormale forhold er avdekt. Hulltaking er en stikk kontroll ett sted. Kontrollen kan ikke utelate fuktskader andre steder i rommet.
