Tilstandsrapport

Boligbygg med flere boenheter
-

Konsul Knudtzons gate 7, 6509 KRISTIANSUND N
-

Befaringsdato: 08.01.2025

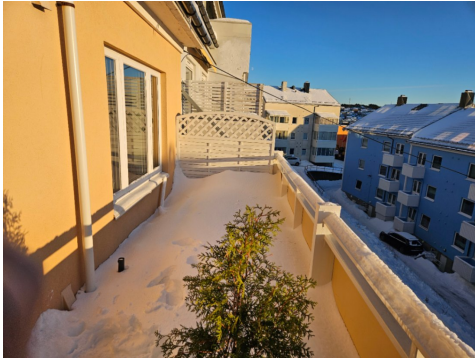
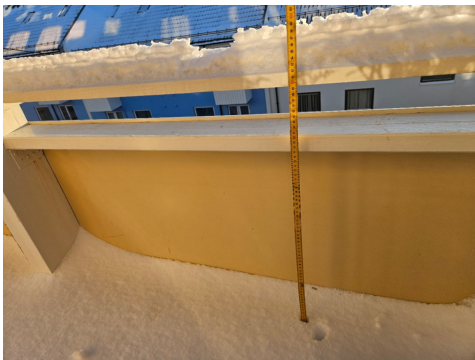
Balkonger, terrasser og rom under balkonger

Leiligheten har tilhørende balkong av betong med tremmegulv (terrassebord) over.

- Balkonger/terrasse er snødekt og derfor ikke nærmere vurdert.
- Rekkverket er for lavt i forhold til dagens krav til rekkverkshøyder.

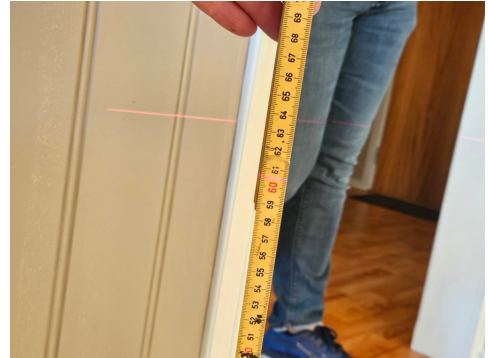
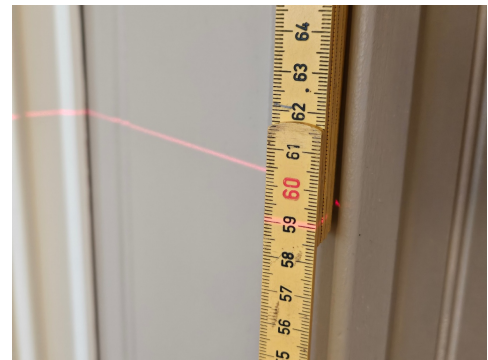
- Målt høydeforskjell på mellom 10 - 20 mm innenfor en lengde på 2 meter. Tilstandsgrad 2 gis med bakgrunn i standardens krav til godkjente måleavvik.

- For å få tilstandsgrad 0 eller 1 må høydeforskjeller rettes opp. Det vil imidlertid sjelden være økonomisk rasjonelt som et enkeltstående tiltak i en bolig som dette. Dersom boligen en gang skal renoveres, kan man vurdere slike tiltak.

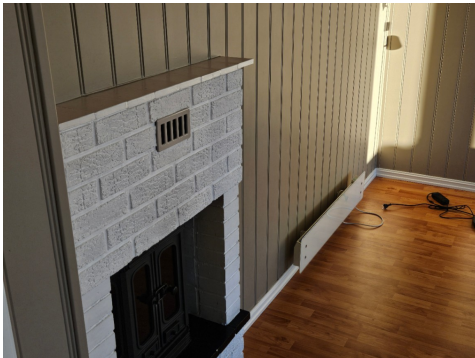
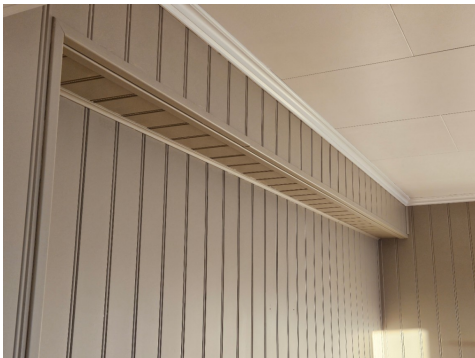
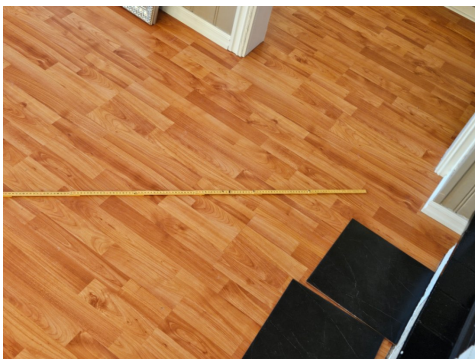
TG 3 Pipe og ildsted

Leiligheten har en peis innsatt i pipen.

Det må monteres ubrennbar plate under peis ovn og pipevangene må gjøres synlige for at tilstandsgraden skal endres.

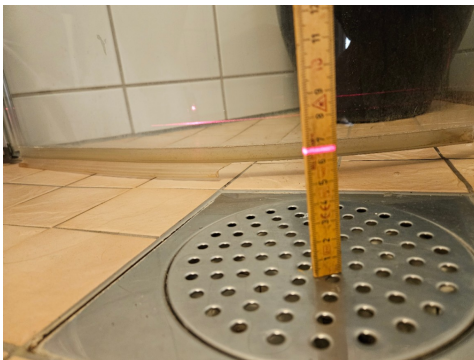
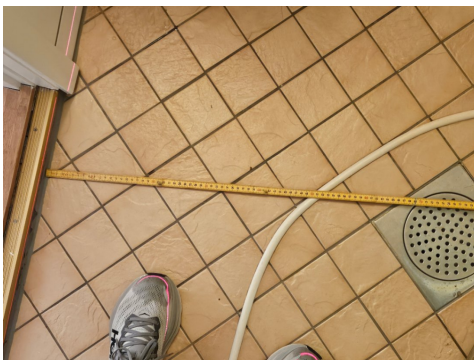
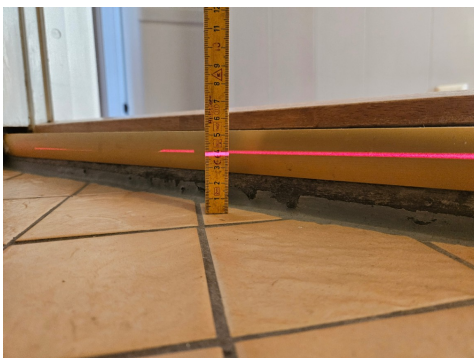
Fugenstripen under terskelen er passert sin forventede levetid. Videre er ikke fuget godkjent til bruk for en slik tykkelse.

Avviket gir grunnlag for at konstruksjonen overvåkes. Skal konstruksjonen oppnå en TG 0 eller 1 må avviket utbedres.

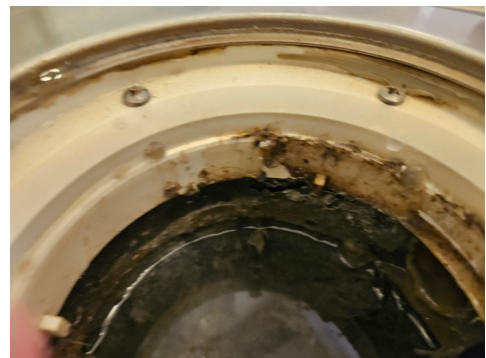
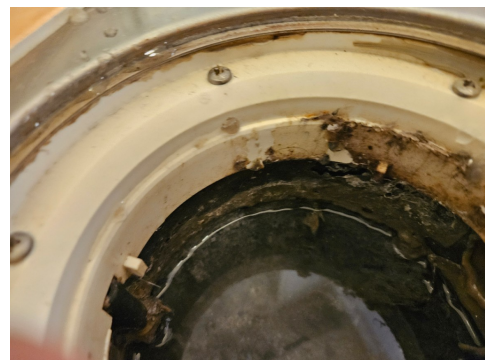
TG 3 Sluk, membran og tettesjikt

- Det er påvist mangelfull/feil utførelse rundt rørgjennomføringer e.l. som gir fare for fukt i konstruksjonen i våtsone.
- Det er påvist tegn på utettheter på våtrommet.
- Mer enn halvparten av forventet brukstid er passert på membranløsningen.
- Mer enn halvparten av forventet brukstid er passert på slukløsningen.

Badet har en slik alder som tilsier at uventede skader kan oppstå. Badet er modent for modernisering.

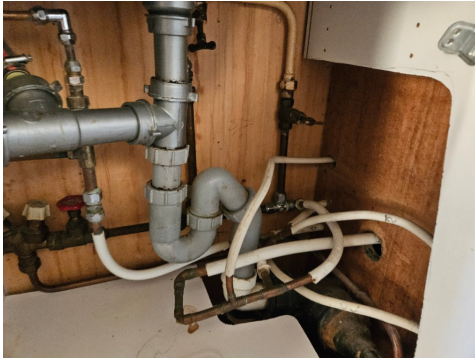
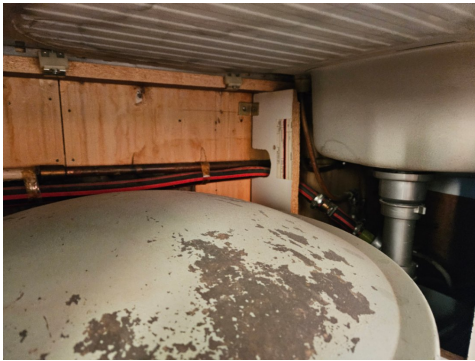
! TG 2 Avløpsrør

Synlige avløpsrør i støpejern. Det er eldre avløpsrør i blokka, men det er ikke vurdert i denne rapporten.

- Det er ikke behov for utbedringstiltak siden anlegget fungerer i dag, men ut ifra alder kan skader plutselig oppstå på eldre anlegg.
