# Tilstandsrapport

📍 Sørskogbygdsvegen 2572, 2412  
SØRSKOGBYGDA

# gnr. 81, bnr. 192

Befaringsdato: 29.06.2023

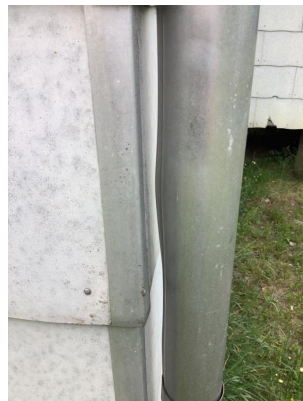
Frostspreng på taknedløp.

Frostspreng på nedløp til høyre for entre.  
Det er ikke takrenner rundt hele bygget.  
Det mangler ende på takrenne.  
Det er skader og ujevnheter på takrenner.  
Ut fra alder så må det forventes punktvis lekkasjer.  
Det er ikke forkantbeslag på tilbygg.  
Det er frostspreng på nedløp på tilbygg.

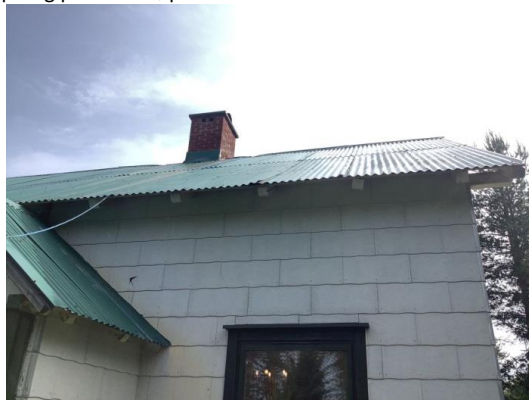
Det er ikke takrenner rundt hele bygget.

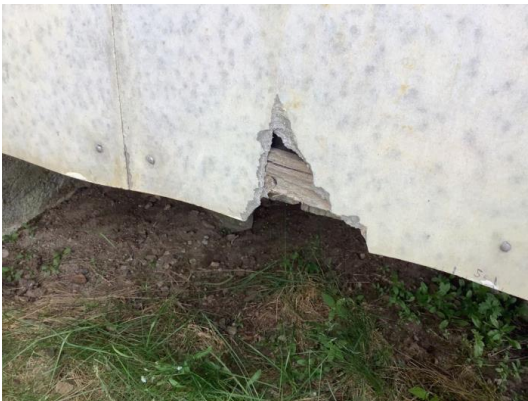
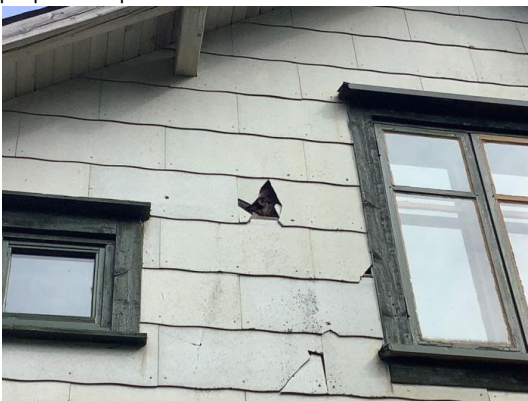
Eksempel på skade på fasaden.

- Utvendige plater har sprekker/skader.

Det er stedvis skader på plater rundt om på bygget.

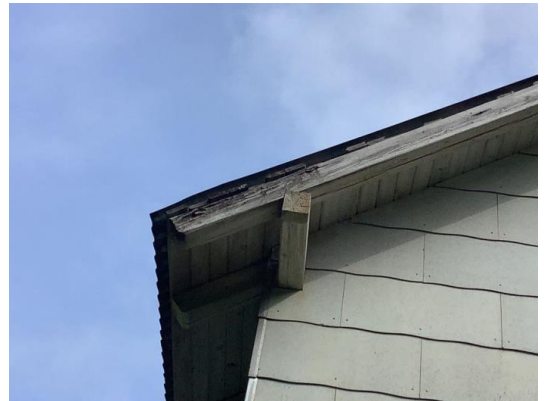
Råteskade på taksperre.

- Det er begrenset/dårlig ventilering av takkonstruksjonen.
- Det er påvist fukt/råteskader i takkonstruksjonen.

- Lufting/ventilering bør forbedres.
- Råteskadede konstruksjoner må skiftes ut.

Utskifting av råteskadet treverk og kontroll av treverk i området rundt skaden.

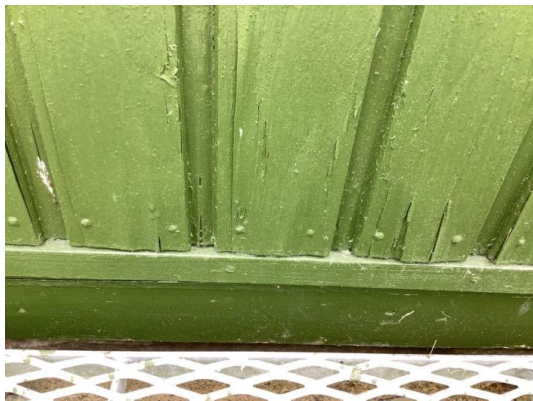
Oppsprekking og begynnende råte på entredør.

Entredør har oppsprekking og begynnende råte nederst på dør. Dørblad tar i karm.

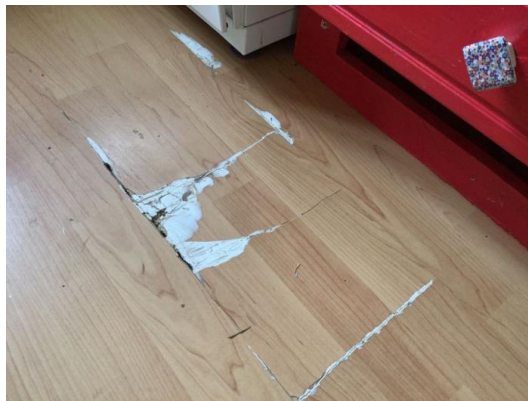
Skade på gulv på kjøkken.

Slitasje og kanteis i skjøter på laminat på kjøkken og skade i gulv på kjøkken.

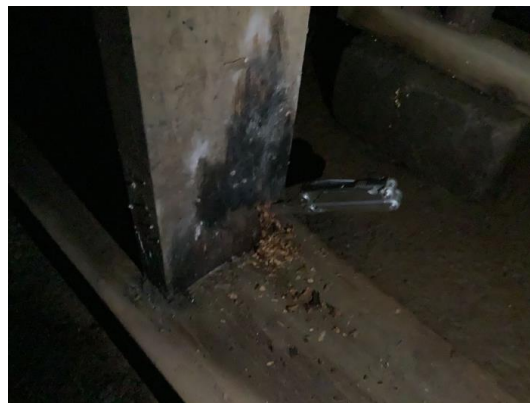
Råte i stolpe.

- Det er påvist synlige fukt/råteskader i treverk i underetg./kjeller, hulltaking er derfor ikke nødvendig

Kjeller har et svært fuktig klima med mye kondens og fuktinnhold over fibermetning i alt treverk.

Ut fra de beskrevne forhold så finnes det risiko for at det finnes skjulte skader.

Utskifting av råteskadet treverk.

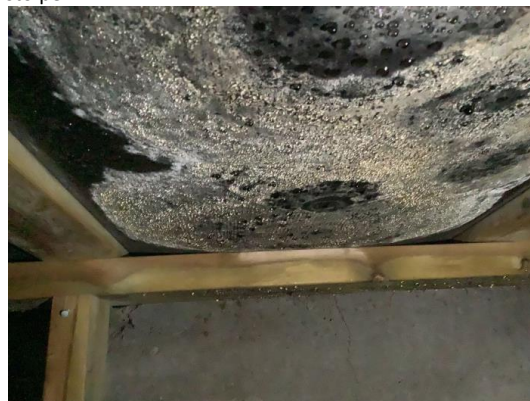
Kondens og svertesopp i himling.

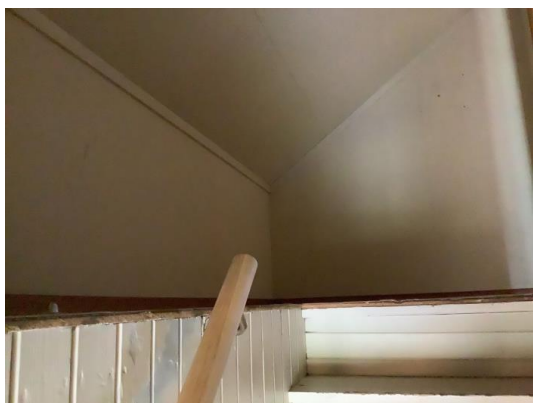
Det er ikke rekkverk mot trappeutsparring.

- Rekkverk må monteres for å lukke avviket.

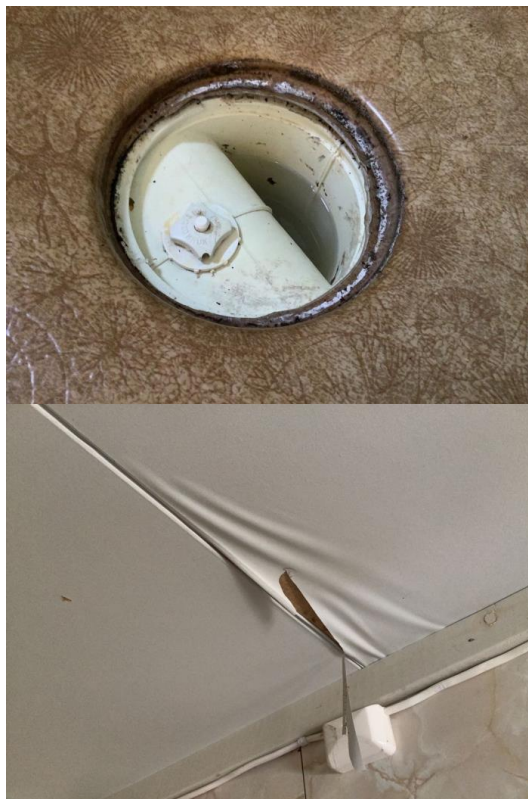
Gulvbelegg med oppbrett på vegger, baderomsplater på vegger og takessplater i himling. Innredet med åpen dusjløsning med armatur på vegg, toalett, servantinnredning og opplegg til vaskemaskin. Naturlig ventilering fra rommet. Sluk av plast.

- Våtrommet må oppgraderes for å tåle normal bruk etter dagens krav.

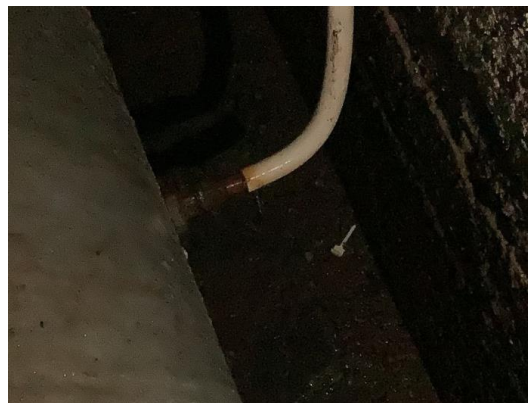
Lekkasje fra kobling ved trykktank.

- Mer enn halvparten av forventet brukstid er passert på innvendige vannledninger.
- Det er lekkasje fra rør.

Det kan være flere lekkasjer, men vanskelig å avdekke med dette omfanget av kondens.

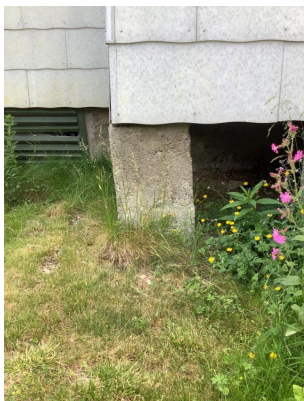
Skjevhet på punktfundament.

Det har vært sprekker i grunnmur som har blitt reparert.
