Tilstandsrapport

Boligbygg med flere boenheter

Jacobine Ryes vei 10, 0987 OSLO

Rapportdato: 07.05.2026

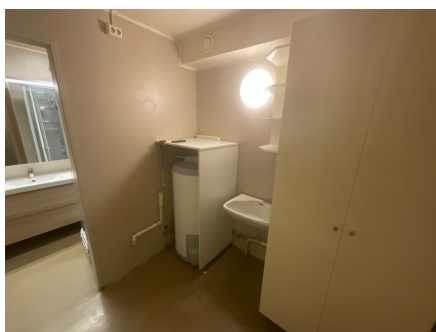
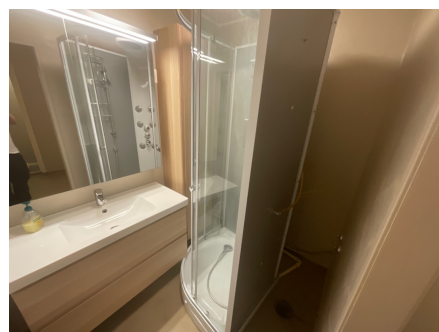
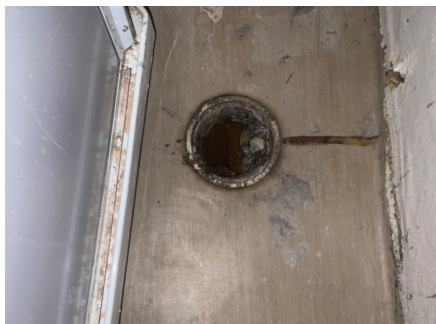
- Manglende oppgradering av våtrommet medfører høy risiko for at konstruksjonene ikke vil tåle vanlig bruk av vann eller lekkasjer. Dette kan føre til fuktskader på tilstøtende konstruksjoner.

Dette er et anslag basert på synlige forhold fra inspeksjon. Ved rehabilitering av våtrom vil det alltid være en viss usikkerhet knyttet til skjulte konstruksjoner. Kostnadene kan øke dersom det avdekkes større skadeomfang etter åpning av konstruksjonen, eller dersom det oppdages forhold som krever mer omfattende tiltak enn det som kan vurderes ved en visuell befaring.

Kostnadsestimat: 200 000 - 500 000

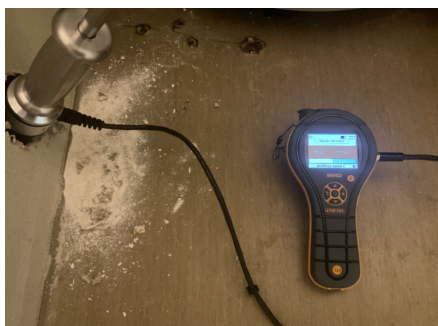
Måling med pigg i trevirke indikerer vektprosent i trevirke under 8%, som betyr at trevirket er tørt

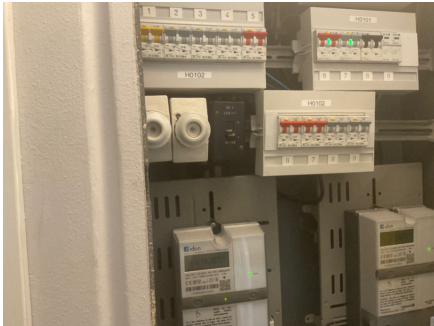
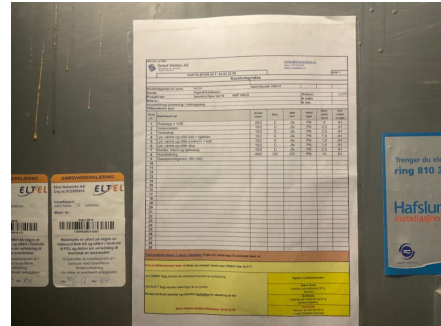
Feil på elektriske anlegg og utstyr har høy konsekvensgrad, da feil kan medføre varmgang, kortslutning eller berøringsfare. Dette kan i ytterste konsekvens føre til brann eller personskade. Jevnlige kontroll av anlegget er derfor viktig for å ivareta sikkerhet og forebygge skade.

Eier har selv ansvar for el-anlegg og bør jevnlig sørge for el-sjekk fra godkjent kontrollinstans.
