# Tilstandsrapport

Boligbygg med flere boenheter

Krossnesvegen 41 B, 5545 VORMEDAL

Oppdragsnr.: 20474-3088

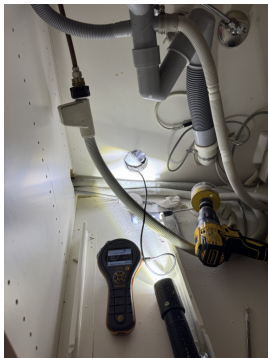
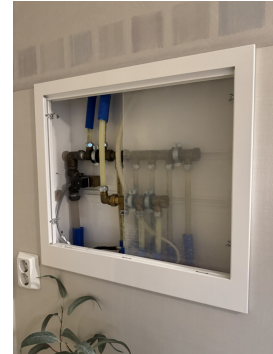
### ! TG 0 Tilliggende konstruksjoner våtrom

Det er utført hulltaking mot våt sone, og det er ikke indikert avvik i vegg. Normale fuktmålinger i treverk ligger på 7,5-12.5
