Tilstandsrapport

Fritidsbolig

Tågvollhaugen 21, 7346 OPPDAL

Befaringsdato: 23.09.2024

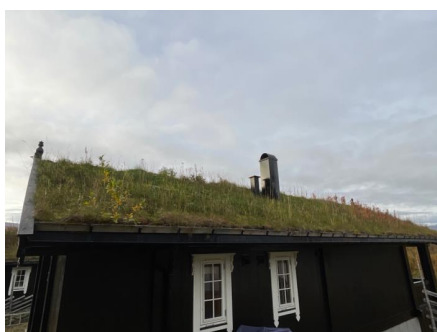
Taktekkingen er av torv og er besiktiget fra bakkenivå. Torvtেকkingen fremstår i god stand. Selve tettesjiktet er ikke kontrollert, men det ble ikke registrert tegn til lekkasjer ved kontroll av innvendige skråhimlinger.

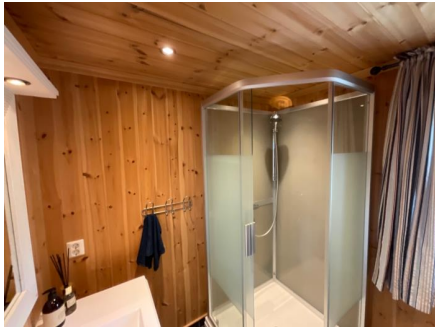
1.ETASJE > BAD 1. ETASJE

- Det er mulighet for at det kan forekomme vannlekkasje på våtrommet hvor vann ikke vil gå til sluk.
- Det er påvist avvik i fallforhold til sluk i forhold til krav i forskrift på byggetidspunktet.

Gulvet er tilnærmet flatt med svakt fall frem mot dusjkabinett. Ved en eventuell lekkasje fra utstyr i rommet er det en mulighet for at lekkasjevann kan arenne tilstøtende rom ved dørterskel.

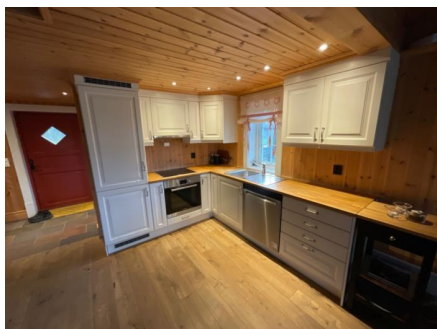
1.ETASJE > STUE/KJØKKEN

Det er kjøkkenventilator med avtrekk ut. Avtrekk fremstår med normal funksjon.

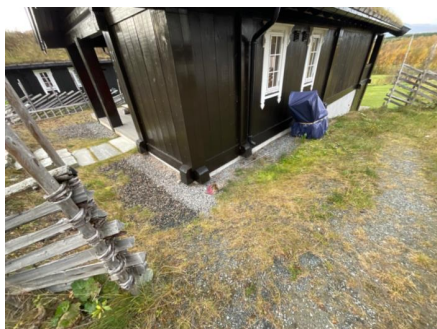
TG 1 Utvendige vann- og avløpsledninger

Utvendige avløpsrør er av plast og er fra 2011. Det er offentlig avløp via private stikkledninger. Utvendige vannledninger er av plast (PEL) og er fra 2011. Det er offentlig vannforsyning via private stikkledninger. Det er ikke opplyst om avvik i forbindelse med utvendige rør.
