Tilstandsrapport

Fritidsbolig

Øvre Lontjørnshaugane 84 , 5763 SKARE

Befaringsdato: 04.06.2024

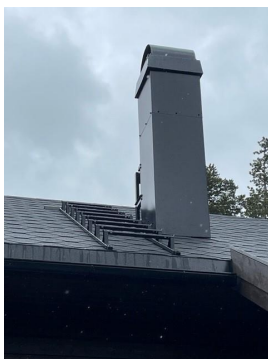
Taktekking

Taktekkingen er av pappshingel. Taket er besikttet fra bakkenivå.

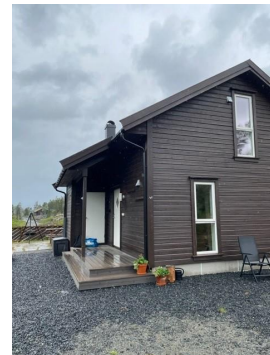
Veggkonstruksjon

Veggene har bindingsverkskonstruksjon fra byggeår. Fasade/kledning har liggende bordkledning.

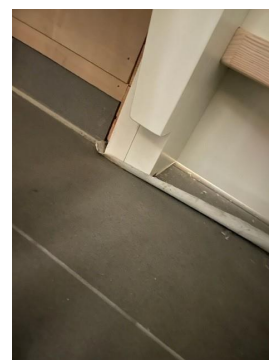
TG 2 Andre innvendige forhold

Bod med ytterdør har i følge tegninger våtromsutførelse på gulv, det er sluk på gulv.
Løsning med sluk og sokler mot vegg fremstår ok, rommet har opplegg for vaskemaskin, påpeker at dette ikke er vurdert etter krav til våtrom da rommet er definert som en bod og har primærfunksjon som bod/garderobe/grov inngang.

Tegning definerer at gulv på bod skal ha vanntett utførelse, under trapp ved fordelerskap fremstår flomkant/oppbrett mot vegg med avvik, denne er presset ned av trappen, ettersom rommet ikke er et våtrom er dette et mindre vesentlig avvik.

Ettersom rommet ikke er et våtrom, men kun trenger ok flomkant er det forholdsvis enkelt å utbedre dette da eksisterende membran fra gulv kommer opp mot vegg, en kan koble seg mot denne og gjøre en liten forlengelse slik at en har fått flomkant for rommet.
Basert på dagens bruk og utførelse så er det ikke et forskriftskrav og utbedre dette for rommet, det er kun beskrivelse i tegning og at det er montert sokler for rommet som gjør at dette blir bemerket.

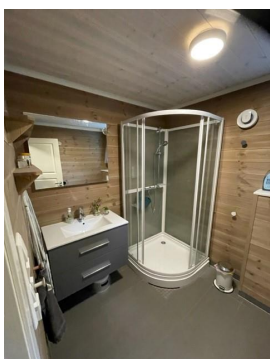
TG 2 Overflater vegger og himling

Veggene har panel. Taket har panel.

Veggflater på rommet har utførelse med trepanel i våtsoner, det er ikke kjent om det er underliggende membran bak panel.

Rommet har dusjkabinett, det er uavhengig av dette krav i teknisk forskrift om egnet material i våtsoner.

Bruk av baderommet krever noe mer overvåking og forsiktighet.

Dersom rommet har underliggende membran bak panel anbefales det og hente inn dokumentasjon for dette.
