# Tilstandsrapport

Boligbygg med flere boenheter

Stangeløkkveien 6, 1778 HALDEN

Befaringsdato: 27.01.2025

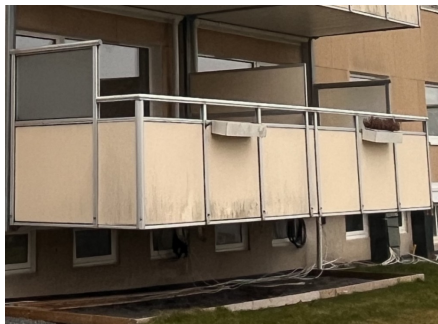
- Det er påvist andre avvik:
- Det er påvist at dekke på terrassen har en del sprekker.

Noe sprekker i gulvbord.

- Det må foretas tiltak for å lukke avviket.

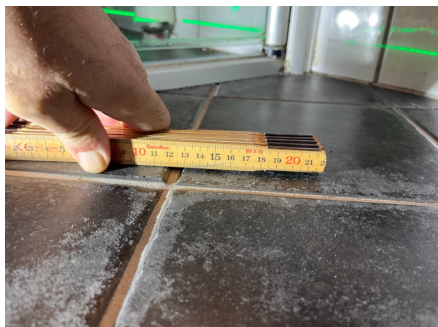
Det er løse flisfuger og det er en flis med sprekk og flisoverflatene er noe ujevne.

Ulik høyde på fliser

- Fuger bør skiftes ut.
- Slike riss/sprekker kan indikere bakenforliggende fuktskader, og konstruksjonen bør observeres jevnlig for å vurdere utvikling.

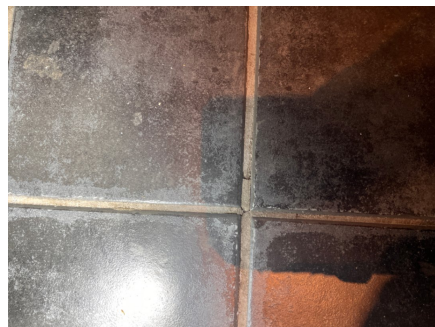
- Det er påvist at flisfuger har riss/sprekker.
- Det er påvist at noen fliser har bom (hulrom under).
- Det er påvist avvik i fallforhold til sluk i forhold til krav i forskrift på byggetidspunktet.
- Det er påvist andre avvik:

Løse fuger

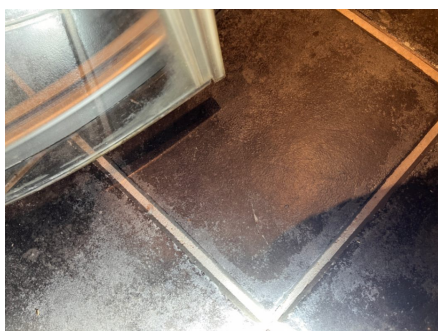
Sprekk i flis

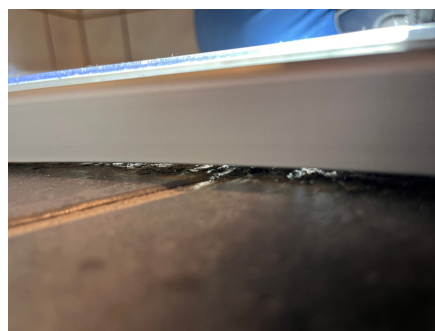
Vann kan renne under dusjvegg til sluk

- Installering av tett dusjkabinett anbefales.
- Overvåk tilstanden jevnlig. For å få tilstandsgrad 0 eller 1 må tettesjiktet skiftes ut, men tidspunktet for når dette er nødvendig er vanskelig å si noe om.
- Det må foretas tiltak for å lukke avviket.

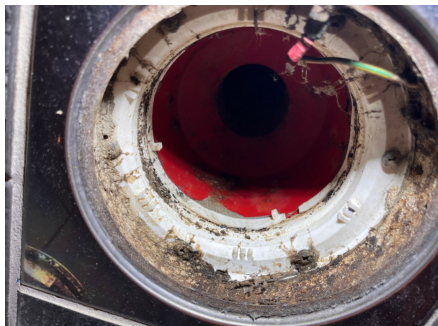
Synlig mansjett

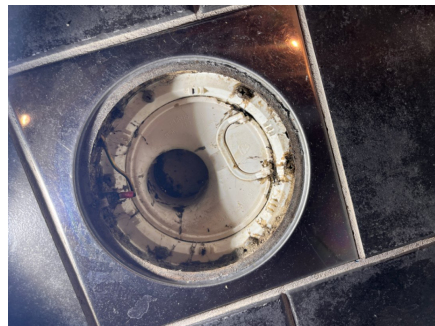
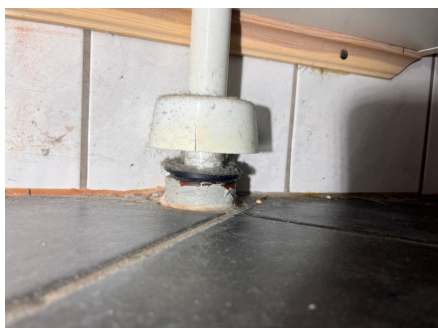
Membran på rørgjennomføring i gulvet

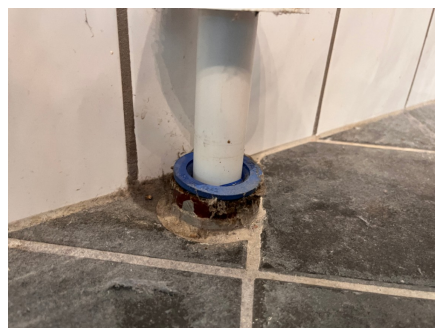
Løse fliser og fuger på gulvet kan indikere at det kan være skade også på membran/tetteskiktet uten at dette er noe selvfølge. Oppbrett på rørgjennomføring i gulv for avløp vaskemaskin er for lav.

Membran oppbrett for avløp vaskemaskin.

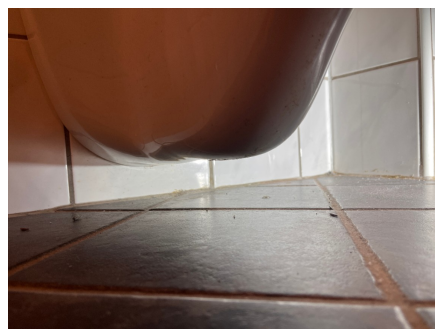
Manglende drengsåpning for innebygd vannsisterner kan medføre at en lekkasje inne i veggen ikke blir oppdaget før det har oppstått større skade. Skapskroget har noe fuktsvelling og en skade.

Ingen synlig drenering for den innebygde vannsisternen

Det må etableres drenering for den innebygde vannsisternen for å lukke avviket. Dokumentasjon på hvordan dette er oppbygget bør innhentes om dette finnes tilgjengelig.

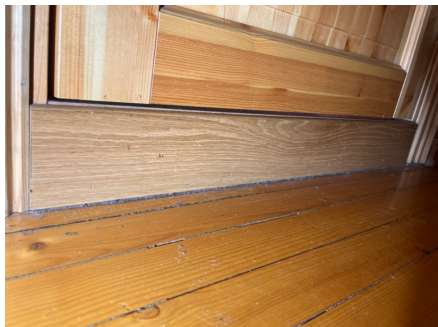
Luftespalte under døren

Spalte under døren bør lages større.

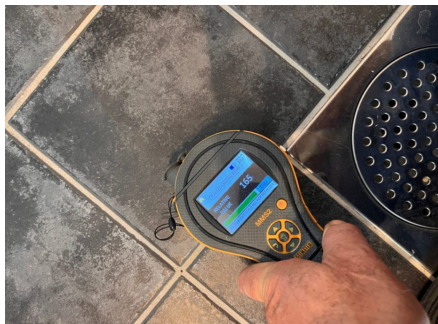
Ved sluket

Det ble foretatt overflate søk på gulv og vegger uten å finne tegn til fukt.

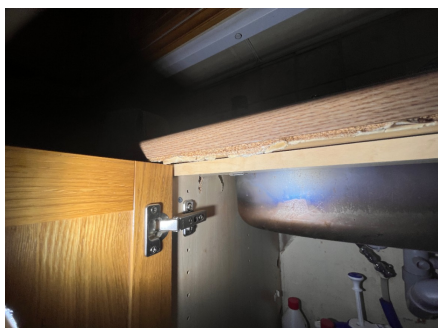
Det er noe fuktsvelling og skade på benkeplaten og en liten skade på skapskrog på overskap. For øvrig noe bruks slitasje på fronter.

Fuktsvelling benkeplate

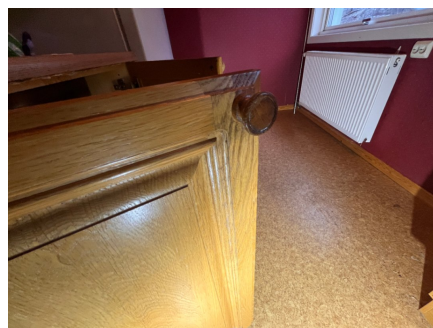
Bruks slitasje på fronter.

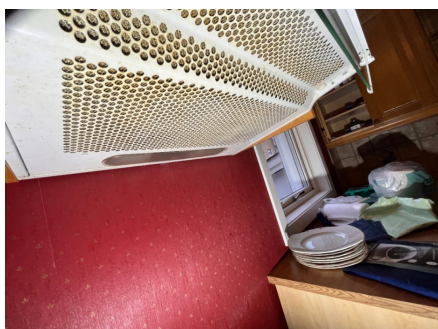
Mangler en del på betjeningspanel

Deler vil trolig være vanskelig å få tak i på grunn av alder, viften må påregnes byttet
