# Tilstandsrapport

📍 Nedre Feda 43 , 4485 FEDA

# Gnr. 10, Bnr. 203

**Areal (BRA): Kombinert næring og boligbygg 334 m<sup>2</sup>**

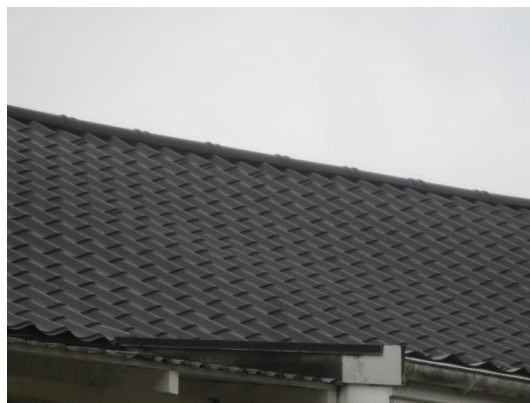
Taktekking i fra 80- tallet har normal slitasje.

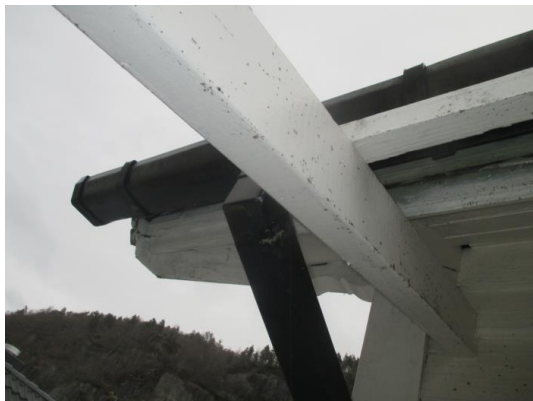
Takrenner med tilhørende deler er noe slitt.

- Det er avvik:
- Mer enn halvparten av forventet brukstid er oppbrukt på renner/nedløp/beslag.

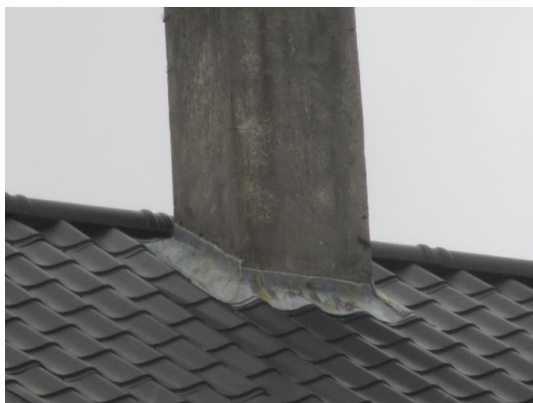
Eldre bunnbeslag på pipe

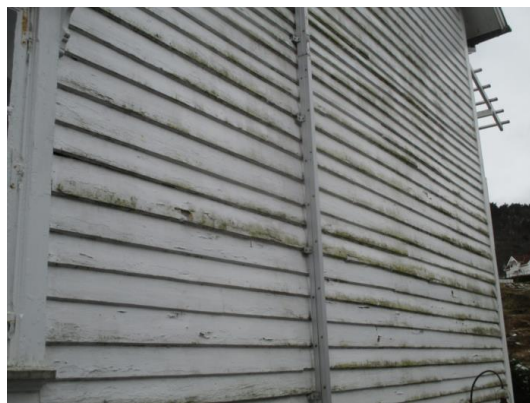
Eldre opprinnelig liggende kledning av tykke bord.

- Det er ingen eller liten lufting i nedre kant av kledning mot grunnmur.
- Konstruksjonene har skjevheter.
- Det er påvist spredte råteskader i bordkledningen.

- Råteskadet trekledning må skiftes ut.
- Lokal utbedring må utføres.
- Det bør foretas tiltak for å bedre lufting av kledningen.

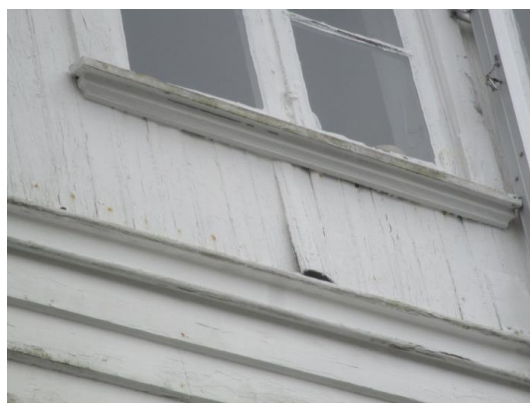
Skader i ene gavlveggen med stående tynn panel.

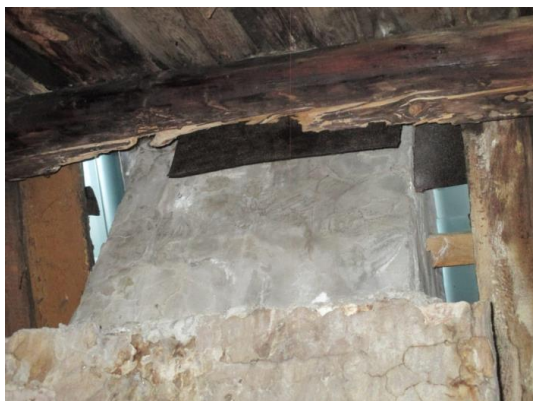
Fuktskader i rundt ene pipen og undertekkingen er dårlig

- Det er begrenset/dårlig ventilering av takkonstruksjonen.
- Yttertaket har nedbøying.
- Det er påvist fuktskjolder/skader i takkonstruksjonen.

Fuktskader i rundt ene pipen ble registrert.

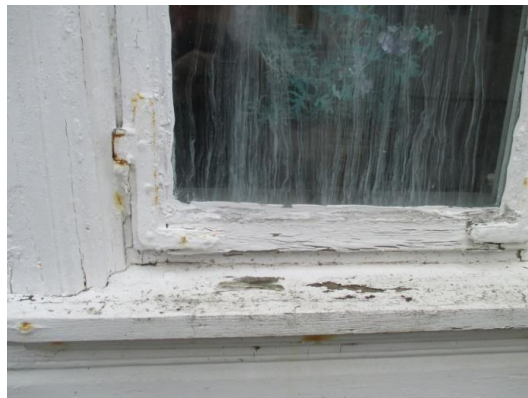
Større skader på enkelte vinduer.

- Det er påvist noen glassruter som er punktert eller sprukne
- Det er påvist vinduer med fukt/råteskader.
- Karmene i vinduer er værslitte utvendig og det er sprekker i trevirket.

- Vinduer med råteskader må erstattes med nye.
- Vinduer med punkterte/sprukne glass må påregnes skiftes ut, enten hele vinduet eller kun selve glassene.
- Det må påregnes noe vedlikehold og at enkelte vinduer må skiftes ut.

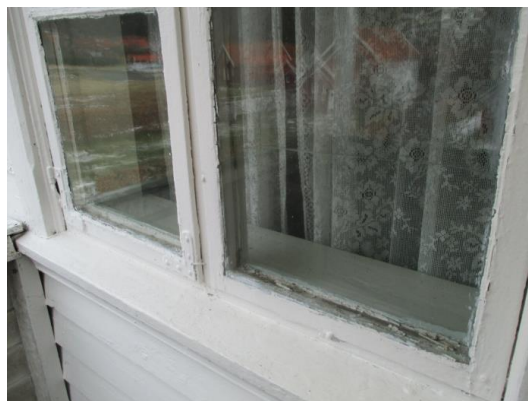
Slitte vinduer.

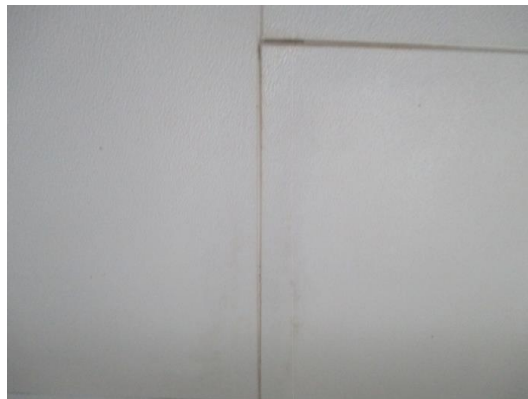
Eldre fuktmerker i himling på bad.

Eldre fuktmerker i himlinger i utbygg mot elva etter en tidligere lekkasje.

Eldre skade. Tiltak må vurderes.

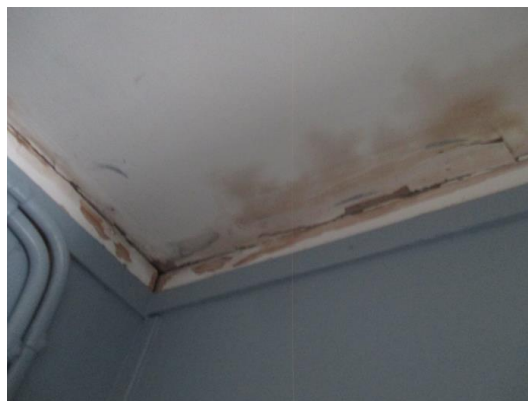
Eldre fuktmerker i gangen.

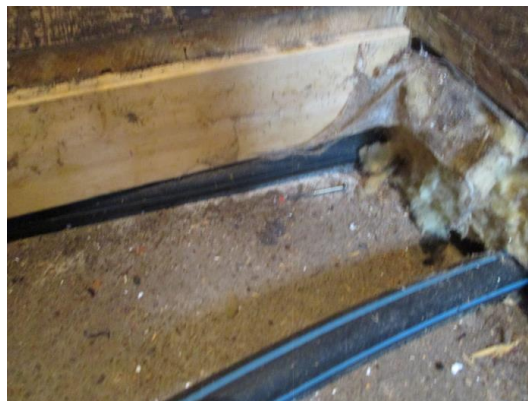
Inspeksjonsluke i oppforede gulv.

Skulle ha vært en damperre ( plast) på støpt kjellergulv under isolasjonen for å hindre at jordfuktighet kommer opp i konstruksjonen.

Er en riskokonstruksjon som må sjekkes ved jevne mellomrom for eventuelle skader.

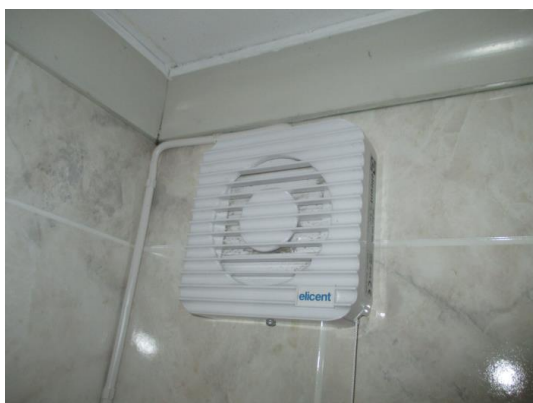
Vifte i ytterveggen.

- Det må foretas tiltak for å lukke avviket.
- Det bør etableres tilfredsstillende tilluft til våtrom f.eks. luftespalte ved dør e.l.

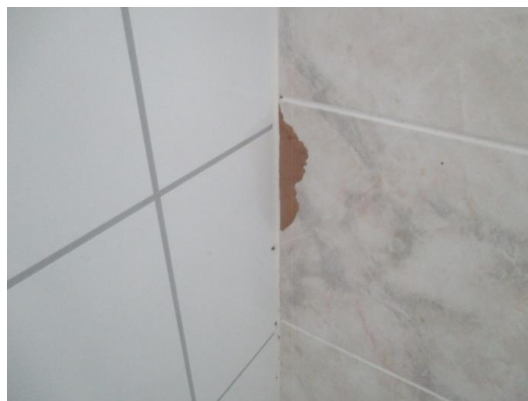
Noen skader på plater i ene hjørne.

Noen mindre skader på våtromsplater.

Fungerer med dagens avvik.

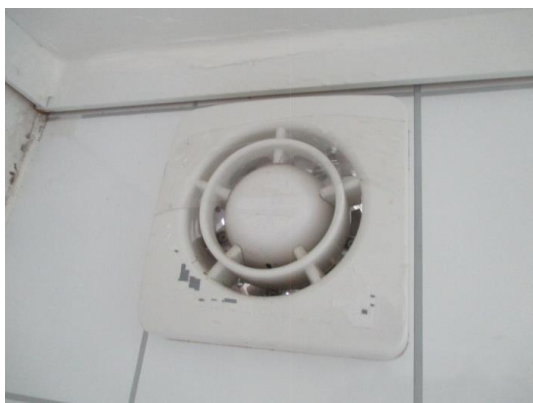
Vifte i ytterveggen.

- Det bør etableres tilfredsstillende tilluft til våtrom f.eks. luftespalte ved dør e.l.
- Det må foretas tiltak for å lukke avviket.

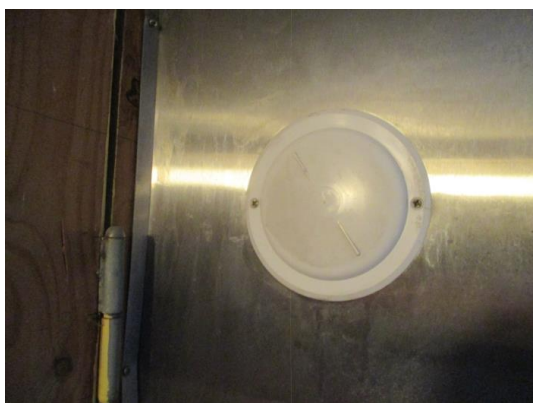
Ventil i ytterveggen.

- Det bør etableres tilfredsstillende tilluft til våtrom f.eks. luftespalte ved dør e.l.
- Elektrisk avtrekksvifte bør monteres for å lukke avviket.

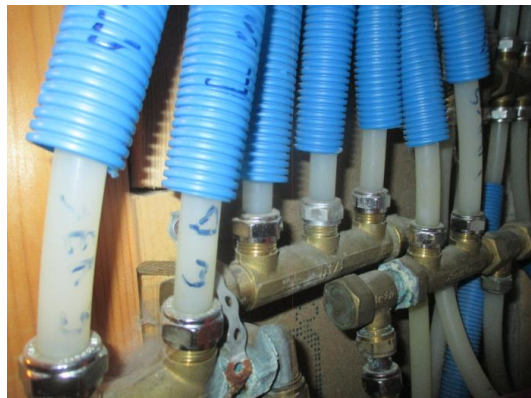
Åpne koblinger uten fordelerskap.
