# Tilstandsrapport

📍 Nedre Feda 43, 4485 FEDA

# gnr. 10, bnr. 203

Befaringsdato: 09.04.2024

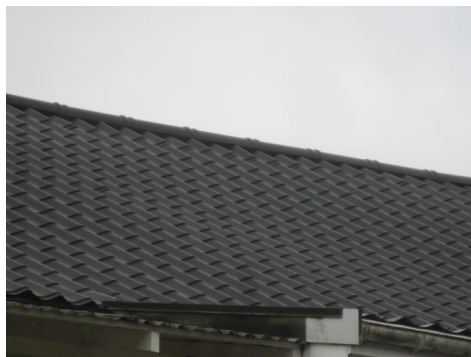
- Tidspunkt for utskiftning av takteking nærmer seg.
- Overvåk tilstanden jevnlig. For å få tilstandsgrad 0 eller 1 må tekkingen skiftes ut, men tidspunktet for når dette er nødvendig er vanskelig å si noe om.

Takteking i fra 80- tallet har normal slitasje.

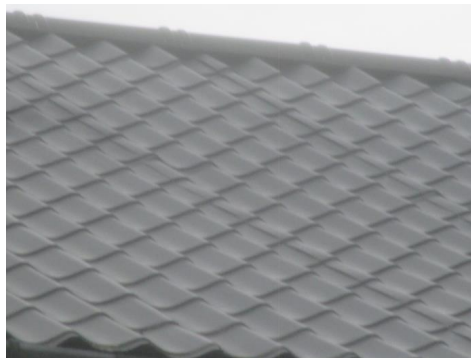
Deler av taktekingen.

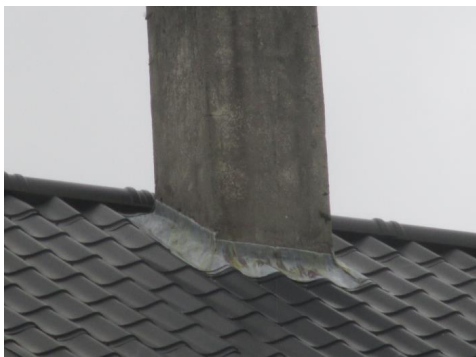
Eldre bunnbeslag på pipe

Eldre takrenner må beregnes og byttes på noe sikt og bunnbeslag på piper bør fornyes. På generelt grunnlag anbefales pipe og helbeslås over tak. Vist ikke å denne impregneres ved jevne mellomrom for å hindre oppsug av fuktighet som kan resultere i innvendige lekkasjer.

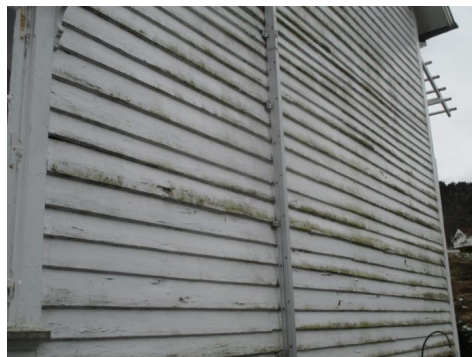
Eldre opprinnelig liggende kledning av tykke bord.

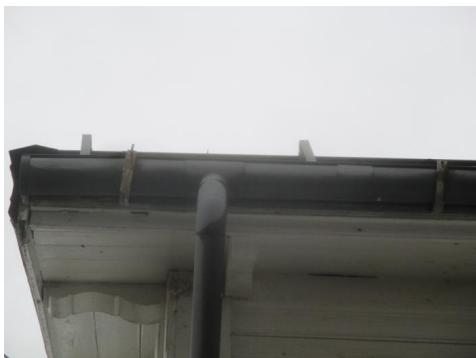
- Mer enn halvparten av forventet brukstid er oppbrukt på renner/nedløp/beslag.
- Det er avvik:

Takrenner med tilhørende deler er noe slitt.

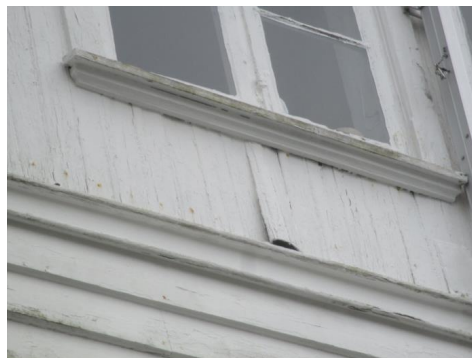
Skader i ene gavlveggen med stående tynn panel.

- Det er påvist spredte råteskader i bordkledningen.
- Det er ingen eller liten lufting i nedre kant av kledning mot grunnmur.
- Konstruksjonene har skjevheter.

- Råteskadet trekledning må skiftes ut.
- Lokal utbedring må utføres.
- Det bør foretas tiltak for å bedre lufting av kledningen.

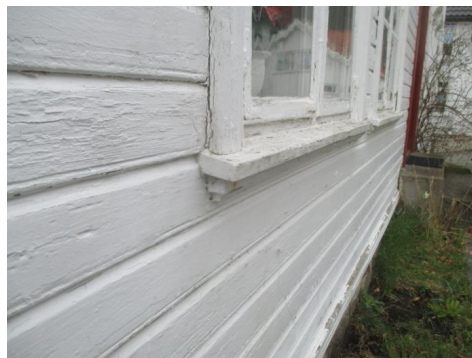
Deler av fasade med tilhørende belistninger.

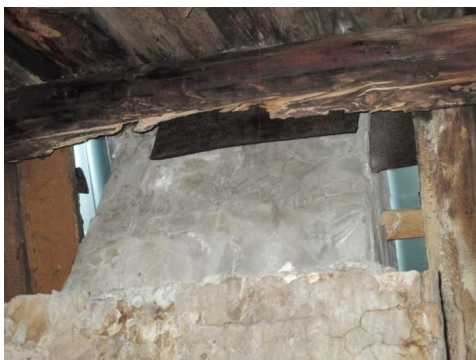
- Det er begrenset/dårlig ventilering av takkonstruksjonen.
- Det er påvist fuktskjolder/skader i takkonstruksjonen.
- Yttertaket har nedbøying.

Fuktskader i rundt ene pipen ble registrert.

Fuktskader i rundt ene pipen og undertekkingen er dårlig

- Lufting/ventilering bør forbedres.
- Det er ikke behov for utbedringstiltak.

Tiltak i rundt ene pipen og da spesielt tetting utvendig under beslag.

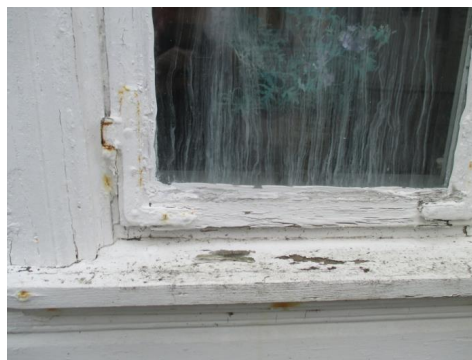
- Det er påvist vinduer med fukt/råteskader.

- Karmene i vinduer er værslitte utvendig og det er sprekker i trevirket.
- Det er påvist noen glassruter som er punktert eller sprukne

Større skader på enkelte vinduer.

- Vinduer med råteskader må erstattes med nye.
- Det må påregnes noe vedlikehold og at enkelte vinduer må skiftes ut.
- Vinduer med punkterte/sprukne glass må påregnes skiftes ut, enten hele vinduet eller kun selve glassene.

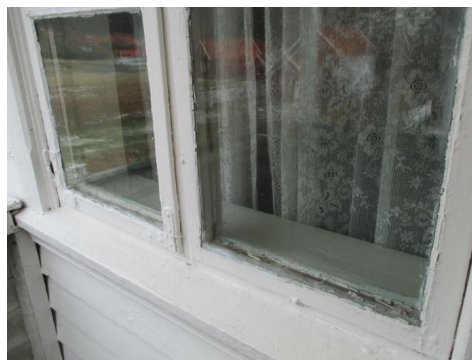
Slitte vinduer.

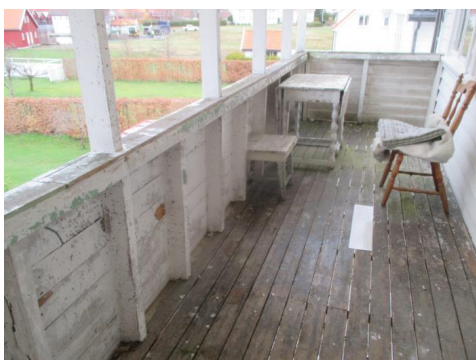
- Rekkverket er for lavt i forhold til dagens krav til rekkverkshøyder.
- Det er påvist fukt/råteskader i konstruksjonen.
- Konstruksjonene har omfattende skjevheter.

Eldre slitt veranda ut i fra andre etasje.

- Det er ikke krav om utbedring av rekkverkshøyde opp til dagens forskriftskrav.
- Råteskadet trekledning må skiftes ut.
- Råteskadede konstruksjoner må skiftes ut.
- Påviste skader må utbedres.

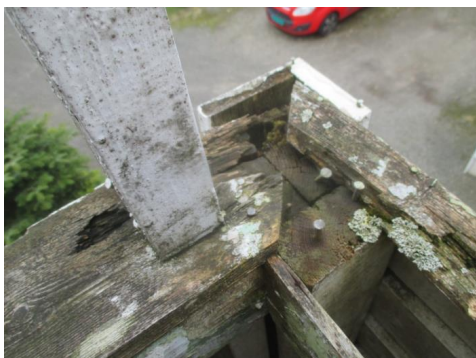
Råteskader.

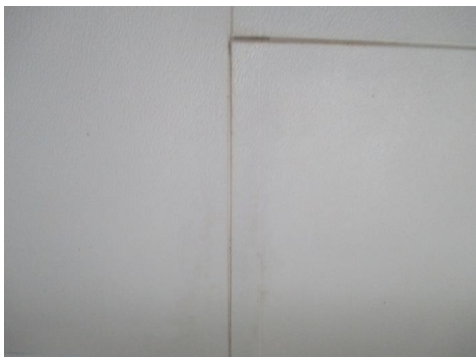
Eldre fuktmerker i himlinger i utbygg mot elva etter en tidligere lekkasje.

Eldre fuktmerker i himling på bad.

Eldre skade. Tiltak må vurderes.

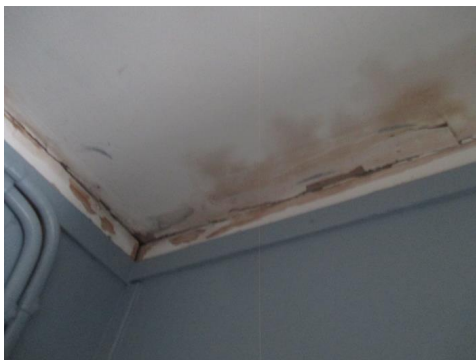
Eldre fuktmerker i gangen.

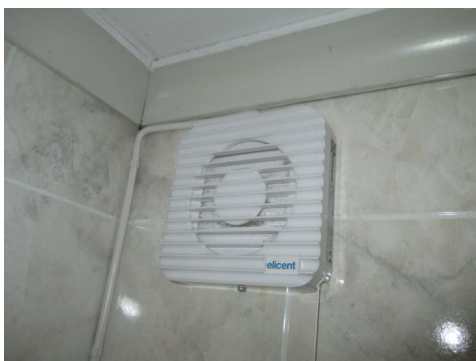
Vifte i ytterveggen.

- Det må foretas tiltak for å lukke avviket.
- Det bør etableres tilfredsstillende tilluft til våtrom f.eks. luftespalte ved dør e.l.

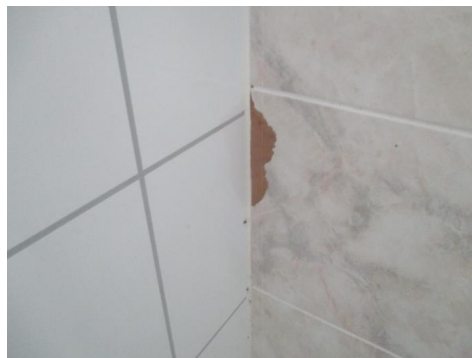
Noen mindre skader på våtromsplater.

Noen skader på plater i ene hjørne.

Fungerer med dagens avvik.

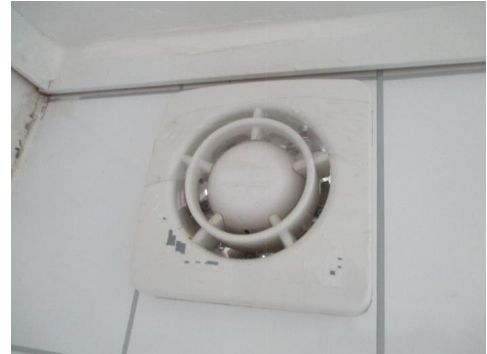
Vifte i ytterveggen.

- Det må foretas tiltak for å lukke avviket.
- Det bør etableres tilfredsstillende tilluft til våtrom f.eks. luftespalte ved dør e.l.

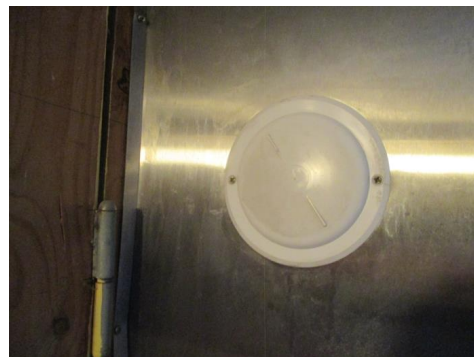
Ventil i ytterveggen.

- Elektrisk avtrekksvifte bør monteres for å lukke avviket.
- Det bør etableres tilfredsstillende tilluft til våtrom f.eks. luftespalte ved dør e.l.

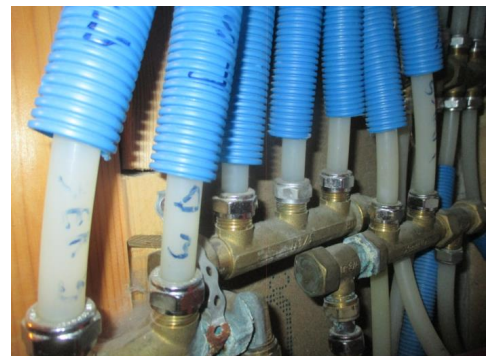
- Rørkursene på rør-i-rør systemet på vannledninger er ikke merket.
- Det er avvik:

Åpne koblinger uten fordelerskap.

- Rørkurser på rør-i-rør system bør merkes.

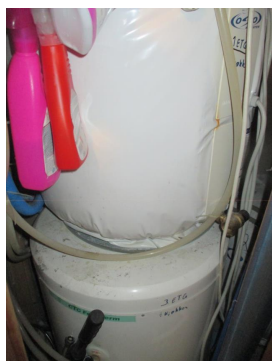
Flere mindre varmtvannsberedere.

- Det bør etableres tilfredsstillende el-tilkobling etter gjeldende forskrift.

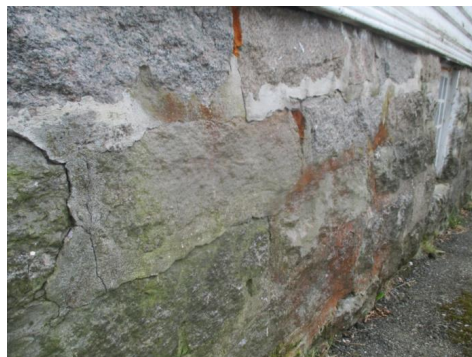
Noen mindre riss i fuger enkelte steder.
