# Tilstandsrapport

📍 Nedre Feda 43, 4485 FEDA

# gnr. 10, bnr. 203

Rapportdato: 16.02.2026

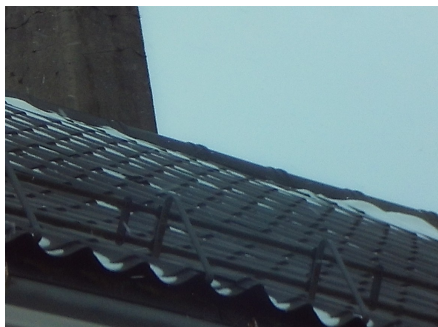
Deler av taktekingen.

- Overvåk tilstanden jevnlig. For å få tilstandsgrad 0 eller 1 må tekkingen skiftes ut, men tidspunktet for når dette er nødvendig er vanskelig å si noe om.
- Når takteking og undertak begynner å bli gamle, øker risikoen for lekkasjer, noe som kan føre til omfattende og kostbare reparasjoner av underliggende konstruksjoner dersom en ikke foretar tiltak på konstruksjonene før dette oppstår.

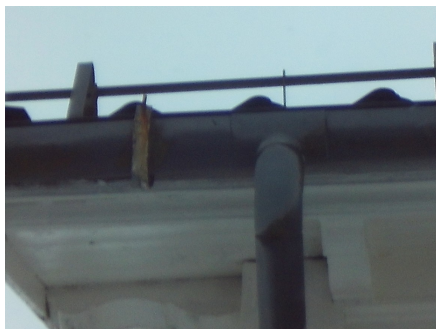
- Det mangler snøfangere på hele eller deler av taket, men det var ikke krav om dette på byggemeldingstidspunktet.
- Mer enn halvparten av forventet brukstid er passert på renner/nedløp/beslag.
- Det er avvik:

Eldre plastrenner med rust på rennekroker

Eldre takrenner må beregnes og byttes på noe sikt og bunnbeslag på piper bør fornyes.

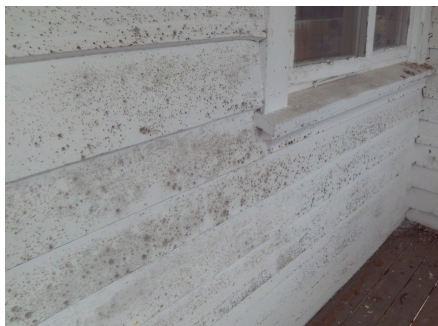
- Det er ingen eller liten lufting i nedre kant av kledning mot grunnmur.
- Det er påvist spredte råteskader i bordkledningen.
- Konstruksjonene har skjevheter.

En del svertesopp enkelte steder.

- Råteskader i bordkledningen kan fortsette å utvikle seg både i tilliggende bordkledning og til bakenforliggende veggkonstruksjon, dersom en ikke foretar tiltak.
- Lokal utbedring må utføres.
- Uten tilstrekkelig lufting bak bordkledningen kan fuktighet som trenger inn bak bordene eller gjennom veggen innenfra ikke tørke opp. Dette skaper ideelle forhold for råtesopp og muggvekst.

Ellers må det beregnes en del vedlikehold og enkelte utskiftninger av bord nå og på noe sikt på grunn av normal slitasje og elde.  
Trenger fasadevask på steder som ikke nylig er blitt malt.

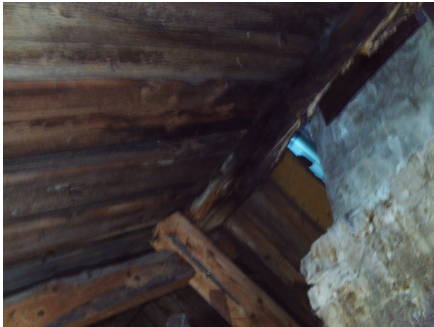
- Det er begrenset/dårlig ventilering av takkonstruksjonen.
- Det er påvist fuktskjolder/skader i takkonstruksjonen.
- Yttertaket har nedbøying.

Fuktskader i rundt ene pipen ble registrert.

Noe fuktskader i rundt pipe og undertekkingen er dårlig.

Tiltak i rundt ene pipen og da spesielt tetting utvendig under beslag.

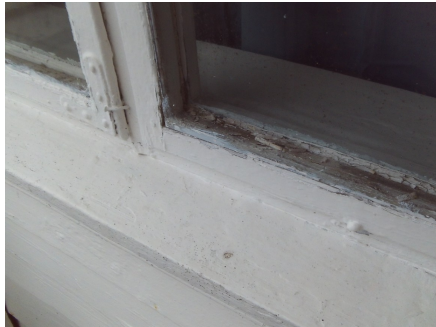
- Det er påvist at enkelte vinduer er vanskelig å åpne/lukke.
- Det er påvist noen glassruter som er punktert eller sprukne.
- Det er påvist vinduer med fukt/råteskader.
- Karmene i vinduer er slitte og det er sprekker i trevirket.

Slitte/skadet vindu

- Vinduer med punkterte/sprukne glass må påregnes skiftes ut, enten hele vinduet eller kun selve glassene.
- Det må påregnes noe vedlikehold og at enkelte vinduer må skiftes ut.
- Vinduer med råteskader må erstattes med nye.

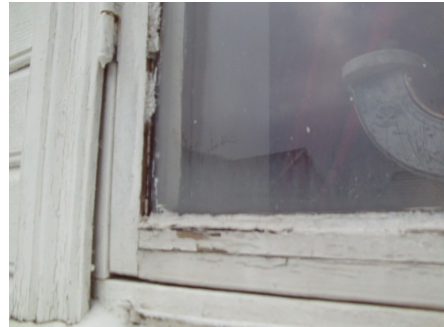
Vedlikehold må beregnes om vinduer skal bevares.

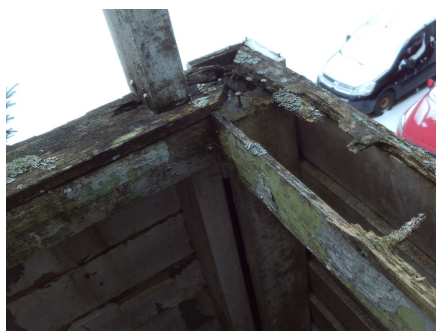
- Det er påvist fukt-/råteskader i konstruksjonen.
- Konstruksjonene har skjevheter.

Råteskader rekkeverk.

- Lokal utbedring må utføres.
- Gjennomføre ytterligere undersøkelser og foreta utbedring av skade.
- Råteskadede konstruksjoner må skiftes ut.

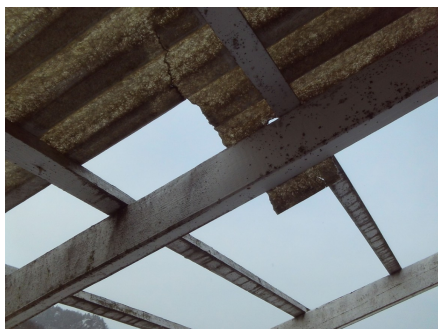
Plater mangler/skadet på enkelt overbygg

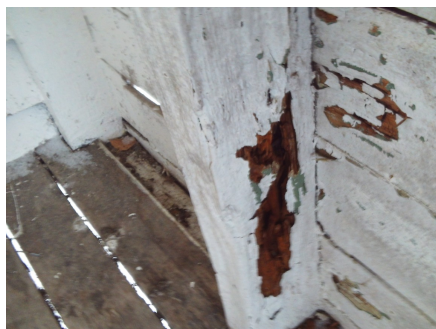
Råteskade på stolpe til rekkeverk.

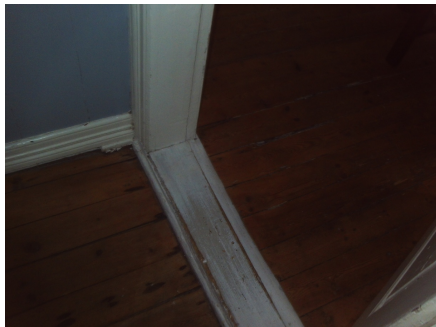
- Det er målt høydeforskjell på mellom 15-30 mm gjennom hele rommet. Tilstandsgrad 2 gis med bakgrunn i standardens krav til godkjente måleavvik.
- Målt høydeforskjell på mellom 10 - 20 mm innenfor en lengde på 2 meter. Tilstandsgrad 2 gis med bakgrunn i standardens krav til godkjente måleavvik.
- Det er avvik:

Skjevheter i mellom kjøkken og stue i første etasje.

- For å få tilstandsgrad 0 eller 1 må høydeforskjeller rettes opp. Det vil imidlertid sjelden være økonomisk rasjonelt som et enkeltstående tiltak i en bolig som dette. Dersom boligen en gang skal renoveres, kan man vurdere slike tiltak.

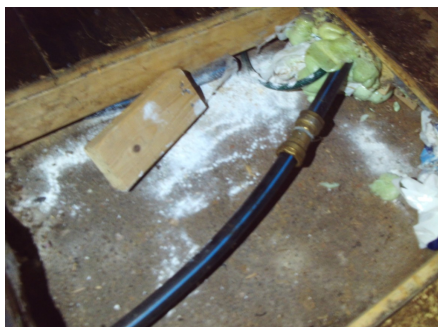
Skulle ha vært en damspærre ( plast) på støpt kjellergulv under isolasjonen for å hindre at jordfuktighet kommer opp i konstruksjonen.

Noe mugg/salutslag på støpt gulv.

Er en riskokonstruksjon som må sjekkes ved jevne mellomrom for eventuelle skader.

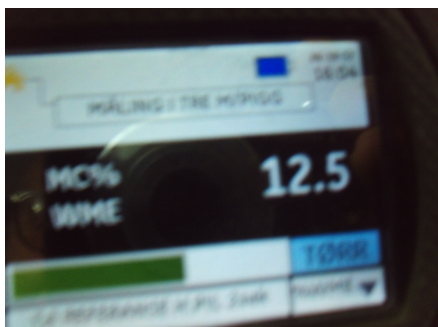
Er oppforede gulv med isolasjon og furugulv. Inspeksjonsluke ble tatt opp og konstruksjonen vurdert i et mindre område. Hulltaking er ikke fortatt. Rommet har en konstruksjon som gjør hulltaking unødvendig. (Synlig grunnmur av steinblokker) Ble foretatt en fuktmåling på tilfarere ved inspeksjonsluke for oppforet gulv med et måleresultat på 12,5 vektprosent.

Fuktmåling av tilfarere ved inspeksjonsluke i gulvet.

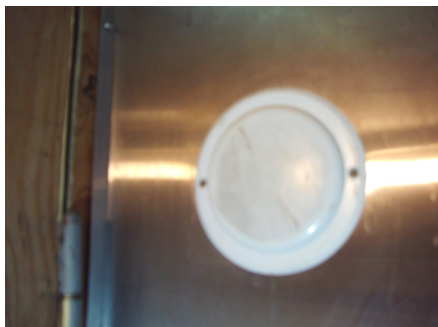
- Dersom avviket ikke utbedres vil det være fare for dårlig luftskifting og resultere i høy luftfuktighet og utvikling av skader.

Ventil i grunnmur.

Anbefaler at en elektrisk vifte blir montert.

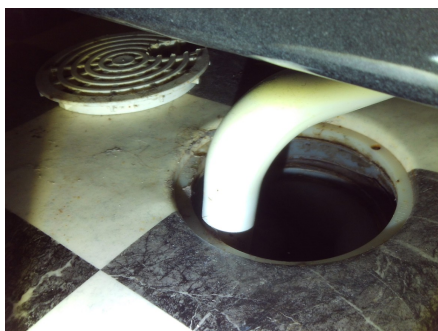
Sluk under dusjkabinett.

- Overvåk tilstanden jevnlig. For å få tilstandsgrad 0 eller 1 må tettesjiktet skiftes ut, men tidspunktet for når dette er nødvendig er vanskelig å si noe om.
- Det er viktig å merke seg at levetiden til en membran varierer basert på kvalitet, installasjon og bruk. Eldre membraner kan bli sprø og sprekke opp, noe som fører til at de mister sin vannettende funksjon. Dette kan resultere i vannlekkasjer gjennom vegger og gulv og fuktskader.

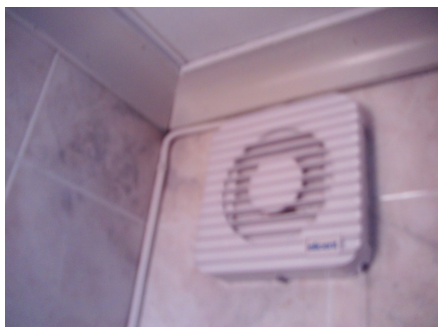
Vifte i ytterveggen.

- Det bør etableres tilfredsstillende tilluft til våtrom f.eks. luftespalte ved dør e.l.
- Over tid kan manglende tilluftsventilering resultere i mugg- og soppdannelse, spesielt på steder som ikke får god nok luftgjennomstrømning.

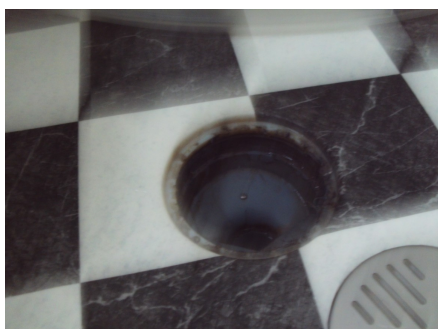
Sluk i dusjhjørne.

- Det er viktig å merke seg at levetiden til en membran varierer basert på kvalitet, installasjon og bruk. Eldre membraner kan bli sprø og sprekke opp, noe som fører til at de mister sin vanntettende funksjon. Dette kan resultere i vannlekkasjer gjennom vegger og gulv og fuktskader.

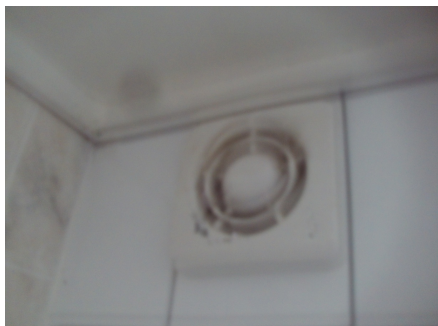
Vifte i ytterveggen.

- Det bør etableres tilfredsstillende tilluft til våtrom f.eks. luftespalte ved dør e.l.
- Over tid kan manglende tilluftsventilering resultere i mugg- og soppdannelse, spesielt på steder som ikke får god nok luftgjennomstrømning.

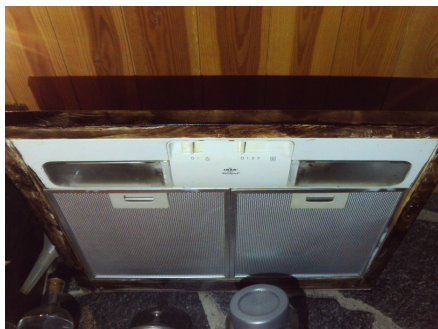
Ventilator med kullfilter.

- Om mulig bør det etableres mekanisk/forsert avtrekk ut fra kokesonen.

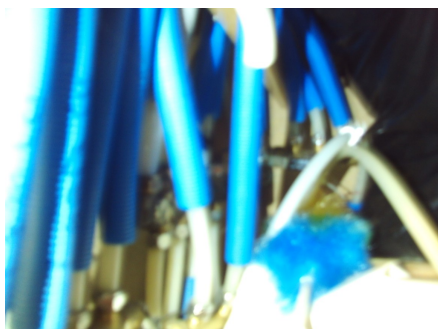
- Det er påvist at eventuelt lekkasjevann fra rør i rør system ikke ledes til sluk eller annen kompenserende løsning.

Åpne koblinger uten fordelerskap

- Det bør foretas tiltak på anlegget som sikrer bedre løsning på eventuelt lekkasjevann fra rør i rør system.

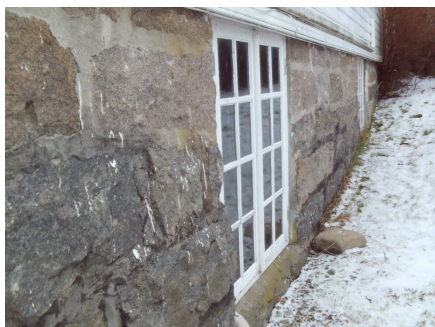
Eldre drenering som ikke er synlig for vurdering og ingen fuktsikring av tykk grunnmur som ikke var vanlig i denne byggeperioden med en eldre opprinnelig grovkjeller.

- Det mangler, eller på grunn av alder er det sannsynlig at det mangler, utvendig fuktsikring av grunnmuren ved kjeller/underetasje.

Ingen synlig fuktsikring inntil grunnmur.

- Det må gjennomføres ytterligere undersøkelser.
- Overvåk tilstanden jevnlig. For å få tilstandsgrad 0 eller 1 må dreneringen skiftes ut, men tidspunktet for når dette er nødvendig er vanskelig å si noe om. Bruken av underetg/kjeller vil og være avgjørende.
