Tilstandsrapport

Enebolig

Nordhus 35, 8909 BRØNNØYSUND

Befaringsdato: 04.05.2026

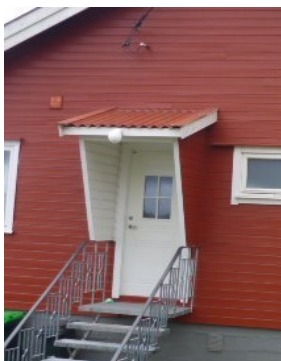
TG 2 Raftkasser i gavlene.

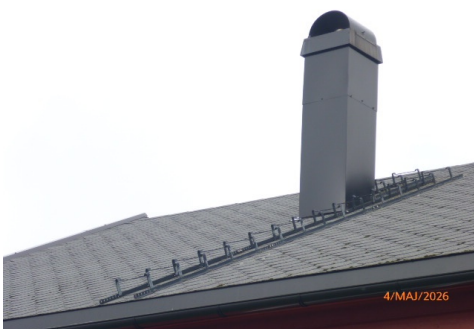
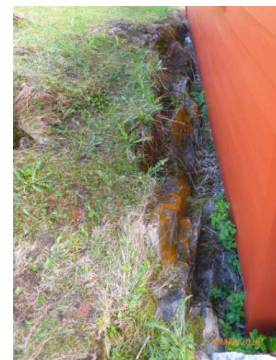
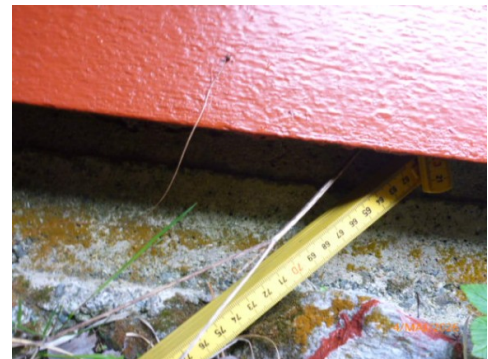
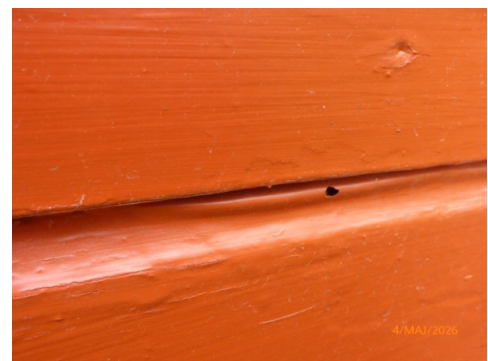
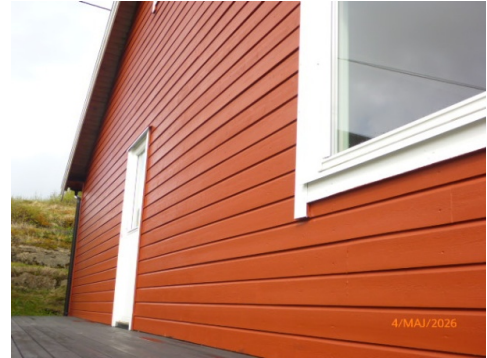
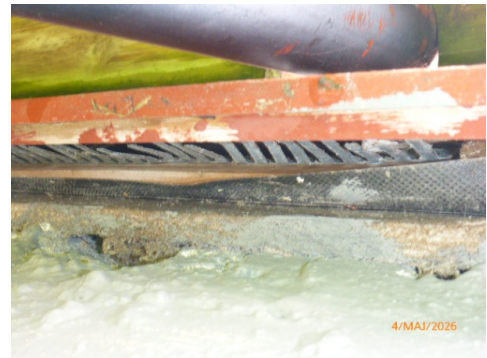
TG 2 Veggkonstruksjon

- Musesperre må etableres.

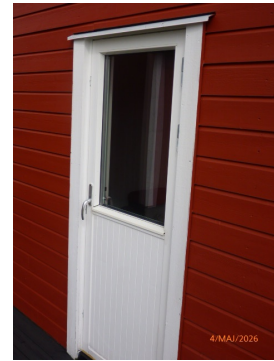
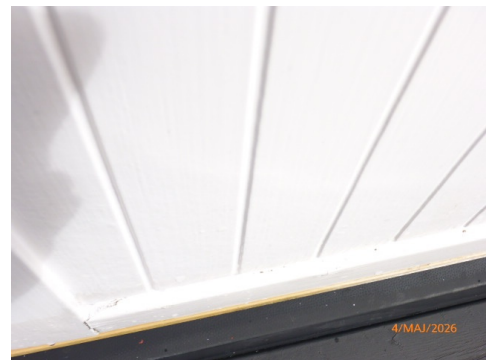
TG 3 Kjellerdør

Det er begynnende råteskade på terskelen.

Døren bør skiftes til en egnet ytterdør, terskelen bør bygges opp, og det bør monteres beslag under døren for å hindre fuktinntrengning og videre råteskader.

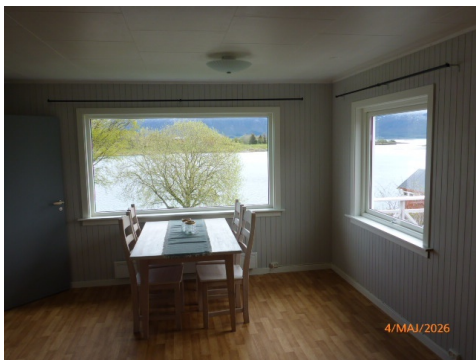
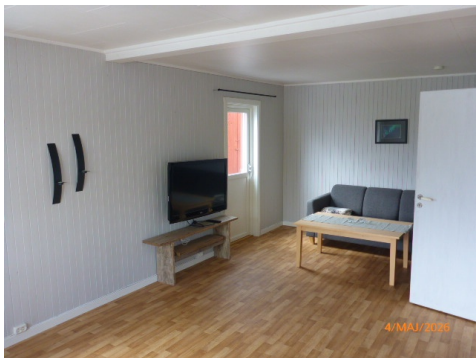
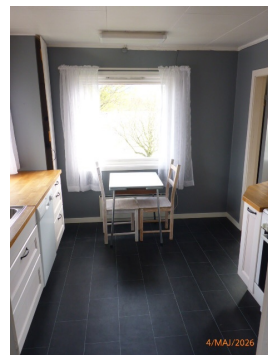
TC 2 Etasjeskille/gulv mot grunn

- Det er målt høydeforskjell på mellom 15-30 mm gjennom hele rommet. Tilstandsgrad 2 gis med bakgrunn i standardens krav til godkjente måleavvik.

Det anbefales å undersøke bunnsvill og gulvkonstruksjon nærmere ved eventuell fremtidig renovering, da det ikke kan utelukkes skader på gulv eller bunnsvill mot kjeller og krypkjeller.

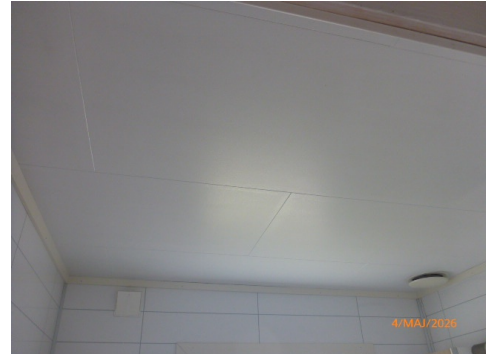
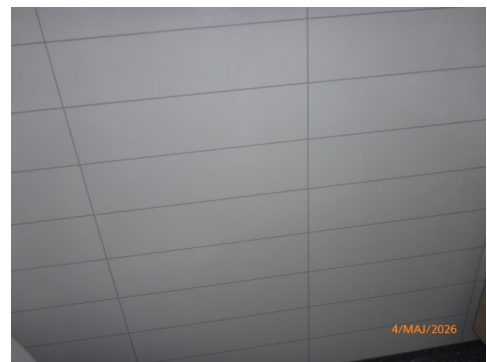
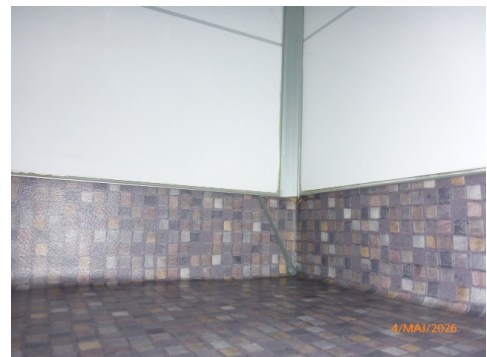
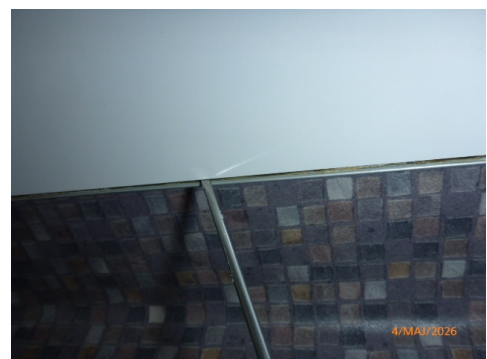
TG 2 Overflater Gulv

- Det er påvist avvik i fallforhold til sluk i forhold til krav i forskrift på byggetidspunktet.

- Til tross for avviket i fall/høydeforskjell til sluk, vil gulvet fortsatt kunne lede vann mot sluket, men med redusert effektivitet. Dette kan potensielt øke risikoen for vannansamling i enkelte områder av badet.

Det bør vurderes utbedring av fallforholdene for å sikre tilfredsstillende avrenning mot sluk.

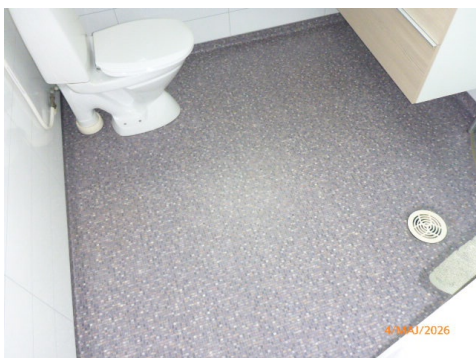
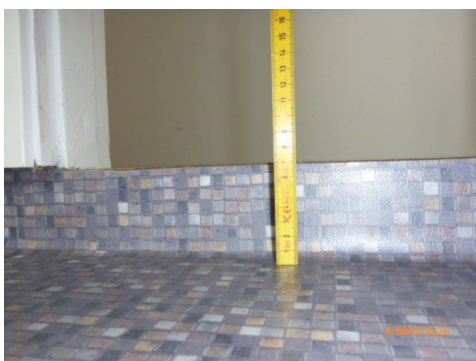
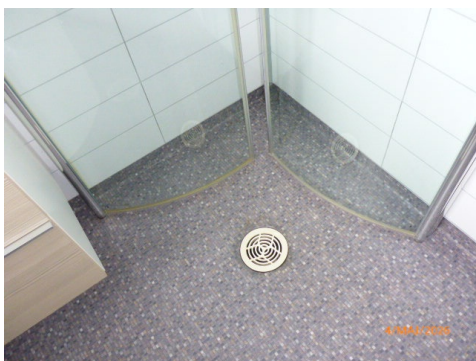
! TG 1 Sluk, membran og tettesjikt

- Overvåk tilstanden jevnlig. For å få tilstandsgrad 0 eller 1 må slukløsningen skiftes ut og sannsynligvis må også membransjiktet skiftes/utbedres. Det er imidlertid vanskelig å si noe om tidspunktet for når dette er nødvendig.
- Eldre sluk av plast er ofte utsatt for lekkasjer og særlig i overganger. Eventuelle lekkasjer kan medføre fuktskader på tilliggende konstruksjoner.

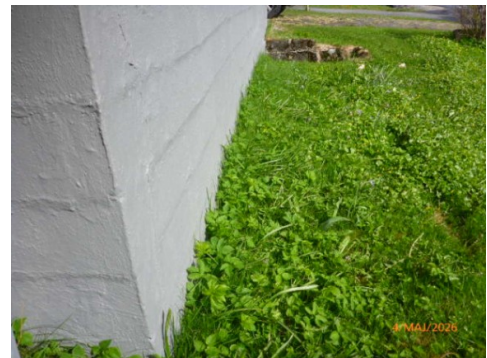
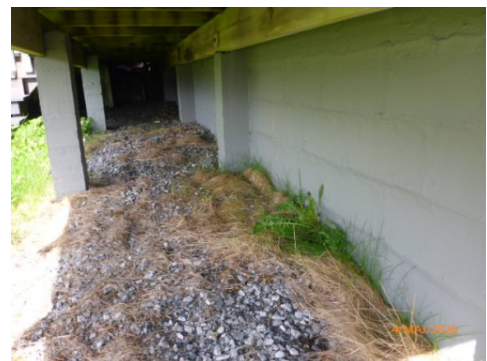
Dreneringen, dersom den finnes, er fra 1962.

- Det mangler, eller på grunn av alder er det sannsynlig at det mangler, utvendig fuktsikring av grunnmuren ved kjeller/underetasje.

Det er ikke etablert tettesjikt, som grunnmursplast, på muren. Det er observert noe fuktvandring i mur/dekke mot øst. Fra egenerklæringen opplyses det om ukjent drenering og fuktig kjeller. Det fremgår at eventuell drenering er ukjent, og at det trolig ikke er gjort tiltak med dreneringen siden byggeår.

Manglende eller utilstrekkelig fuktsikring og drenering kan føre til økt fuktbelastning, skade på bygningsmaterialer og dårligere innemiljø.

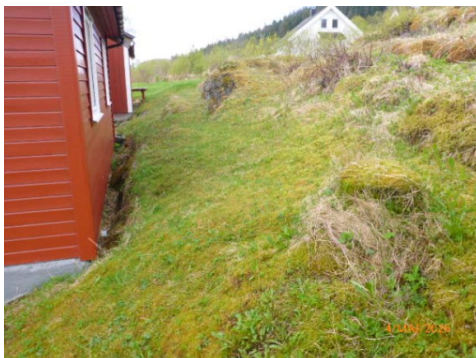
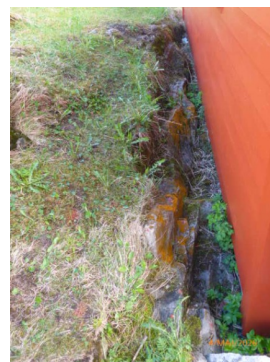
TC 2 Terrenghold - 1
