**NORDHUS | Enebolig over et plan  
med 2 soverom | Modernisert fra  
2011-2014| Naust renovert i 2017**

# Tilstandsrapport

Befaringsdato: 04.05.2026

Rapportdato: 08.05.2026

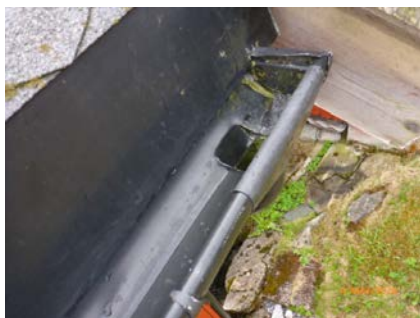
Veggkonstruksjon: Avvik: Det er ingen musesperre i nedre kant av konstruksjon. Dette gjelder vegger mot nord og vest. Det er eldre kledning i nord, hvor malingen blærer og løsner. Kledningen i vest har stedvis liten avstand til terreng. Fra egenerklæring: "Mus i kjeller og på loftet før oppgraderingen i 2013. Aldri mus inne i 1. etg i vår tid."

Det bør etableres musesperre i nedre kant av veggkonstruksjonen for å hindre at mus og andre skadedyr kommer inn i bygningen. Manglende musesperre medfører økt risiko for inntrenging av skadedyr, som kan forårsake skader på konstruksjonen og redusere byggets levetid.

Det bør også vurderes tiltak for å utbedre kledning med blærende eller løs maling, samt sikre tilstrekkelig avstand mellom kledning og terreng for å redusere risiko for fuktskader. Manglende utbedring kan føre til ytterligere forringelse av kledningen og økt fare for råte og fuktinntrenging.

**Kostnadsestimat: 20 000 - 100 000**

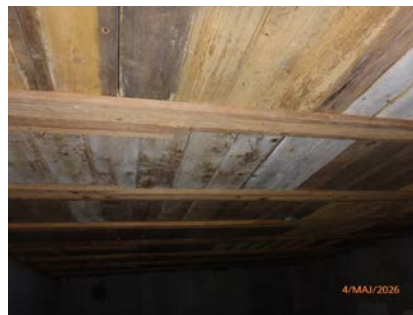
Mot kjeller

Etasjeskille/gulv mot grunn: Avvik: Det er målt høydeforskjell på mellom 15-30 mm gjennom hele rommet. Tilstandsgrad 2 gis med bakgrunn i standardens krav til godkjente måleavvik. På stuen er det målt ca. 20 mm høydeforskjell fra øst til vest over ca. 7 meter. Bunnsvillen er ikke tilgjengelig for kontroll fra kjeller og krypkjeller.

Det anbefales å undersøke bunnsvill og gulvkonstruksjon nærmere ved eventuell fremtidig renovering, da det ikke kan utelukkes skader på gulv eller bunnsvill mot kjeller og krypkjeller.

Konsekvensen av ikke å utbedre høydeforskjellen er redusert komfort og mulig forverring av konstruksjonen over tid. Manglende tilgang til bunnsvill gir usikkerhet om tilstanden, noe som kan medføre økt risiko for skjulte skader.

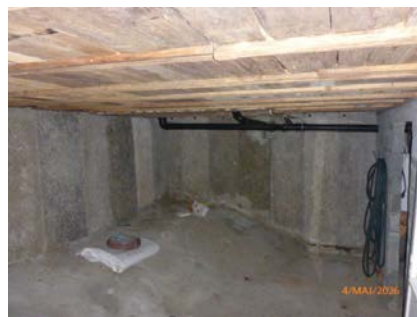
Rom Under Terreng: Avvik: Det er påvist synlig fuktighet på mur/gulv i kjeller. Det er ikke etablert moderne drenering eller fuktsikring. Konstruksjonen er derfor ikke egnet for innredning.

Kjelleren bør kun benyttes som lager for materialer og løsøre som ikke er fuktømfintlige, da manglende drenering og fuktsikring gir økt risiko for fuktskader og dårlig inn klima. Konstruksjonen er ikke egnet for innredning.

**Kostnadsestimat: Under 20 000**

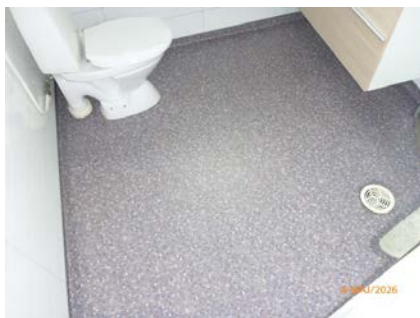
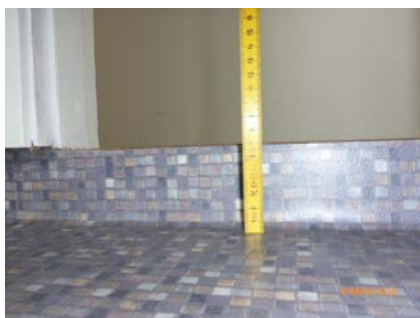
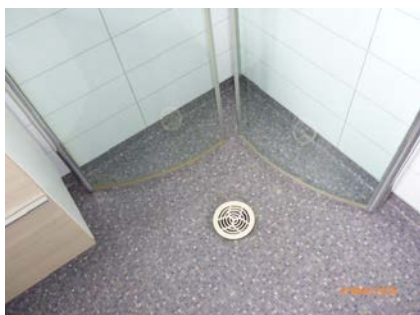
Overflater Gulv: Avvik: Det er påvist avvik i fallforhold til sluk i forhold til krav i forskrift på byggetidspunktet. Det er begrenset fall på deler av gulvet mot sluket, noe som kan medføre redusert avrenning av vann.

Det bør vurderes utbedring av fallforholdene for å sikre tilfredsstillende avrenning mot sluk.

Begrenset fall kan føre til at vann blir liggende på gulvet, noe som øker risikoen for fuktskader og redusert levetid på gulvkonstruksjonen.

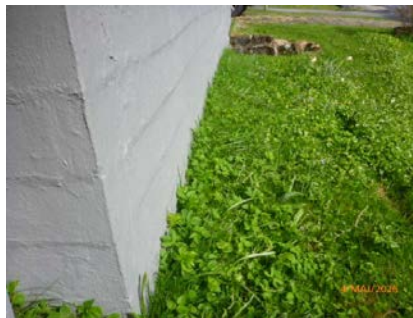
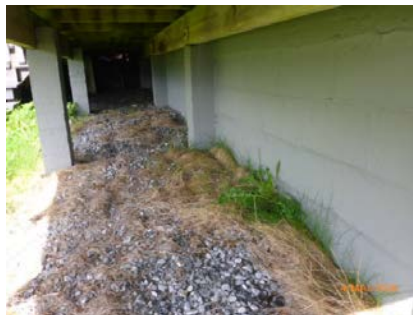
Fuktsikring og drenering: Avvik: Det mangler, eller på grunn av alder er det sannsynlig at det mangler, utvendig fuktsikring av grunnmuren ved kjeller/underetasje. Det er ikke etablert tettesjikt, som grunnmursplast, på muren. Det er observert noe fuktvandring i mur/dekke mot øst. Fra egenerklæringen opplyses det om ukjent drenering og fuktig kjeller. Det fremgår at eventuell drenering er ukjent, og at det trolig ikke er gjort tiltak med dreneringen siden byggeår.

Manglende eller utilstrekkelig fuksikring og drenering kan føre til økt fuktbelastning, skade på bygningsmaterialer og dårligere innelima.

**Kostnadsestimat: 20 000 - 100 000**

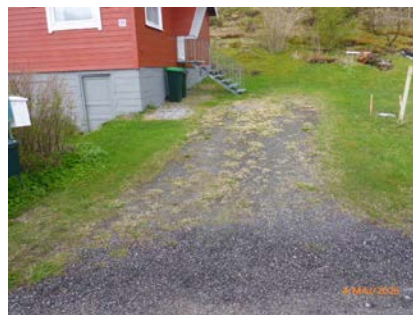
Septiktank: Avvik: Mer enn halvparten av forventet brukstid er passert på septiktank. Anlegget er over 40 år gammelt, og mer enn halvparten av forventet brukstid er passert for septiktanken.

- Det er ikke behov for utbedringstiltak siden anlegget fungerer i dag, men ut ifra alder kan skader plutselig oppstå på eldre anlegg. Det anbefales å følge opp tilstanden til septiktanken jevnlig, og vurdere rehabilitering eller utskifting, da anlegget er over 40 år gammelt og mer enn halvparten av forventet brukstid er passert.

Konsekvensen av å ikke utbedre kan være økt risiko for funksjonssvikt, lekkasjer eller forurensning, samt at kommunen kan pålegge utbedring dersom anlegget ikke tilfredsstiller dagens krav.
