# Tilstandsrapport

📍 Meierivegen 7 K, 2340 LØTEN

# gnr. 196, bnr. 4

Befaringsdato: 04.08.2023

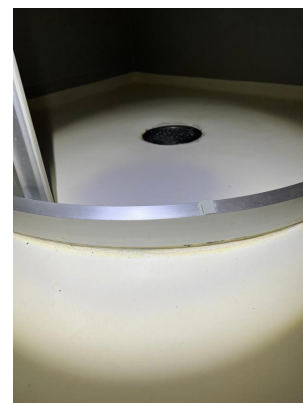
Gulvet har malt vinylbelegg. Rommet har elektriske varmekabler. Det er målt ca 29 mm høydeforskjell på gulv fra dørterskel til topp slukrist.

Metallramme og silikon.

- Det er mulighet for at det kan forekomme vannlekkasje på våtrommet hvor vann ikke vil gå til sluk.

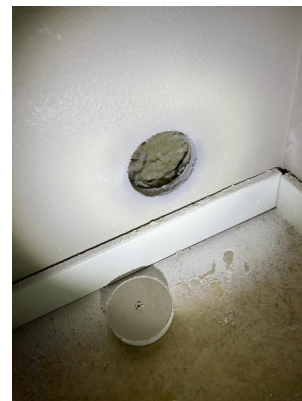
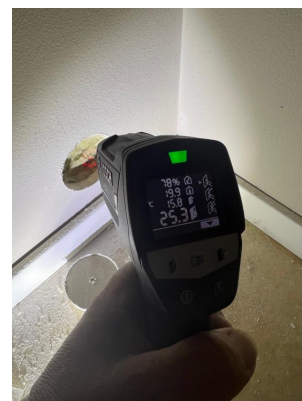
Hulltaking er foretatt fra tilstøtende rom (soverom), uten å påvise unormale forhold. Fuktkontrollert med egnet fuktmåleverktøy uten noen registreringer.

Hulltaking.

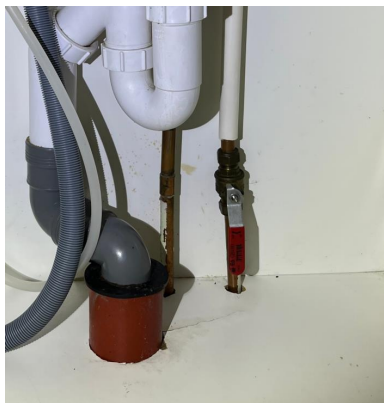
Innvendige vannledninger er av kobber med plastkappe.  
Vanninntak i leiligheten er trolig i kjøkkenbenk, og det er stoppekran på røret.

Trolig vanninntak med stoppekran.

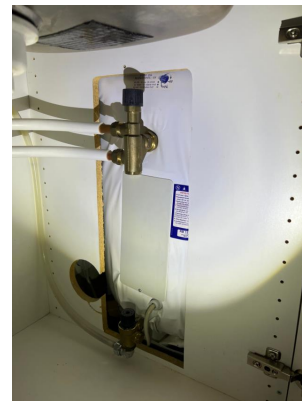
VVB

Varmtvannstank i kjøkkenbenk er på 116 liter, med produksjonsår 2000.

Årstall: 2000

- Det er ikke behov for utbedringstiltak siden tanken fungerer i dag, men ut ifra alder kan skader plutselig oppstå på eldre tanker.
