# Tilstandsrapport

Boligbygg med flere boenheter

Smedstuvegen 3 , 2030 NANNESTAD

Befaringsdato: 11.03.2026

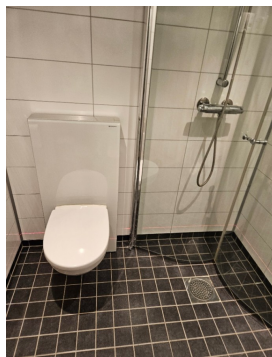
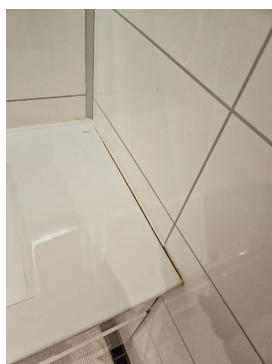
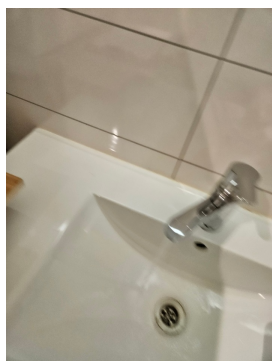
Det gjøres oppmerksom på at silikon mellom veggplater og servant har glipper og sprekke opp.

Anbefalt tiltak: Det anbefales å vurdre å legge ny silikon rundt servant.
