# Tilstandsrapport

Boligbygg med flere boenheter

Smedstuvegen 3 , 2030 NANNESTAD

Befaringsdato: 11.03.2026

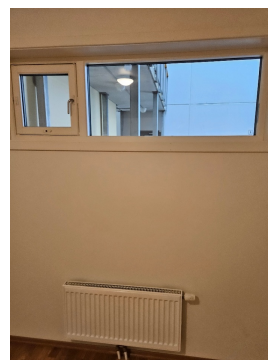
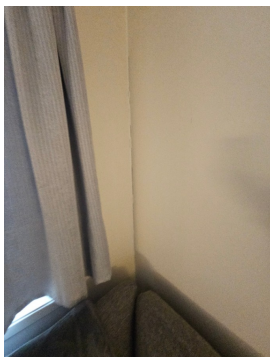
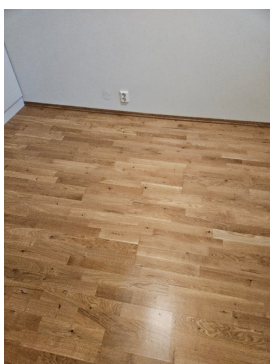
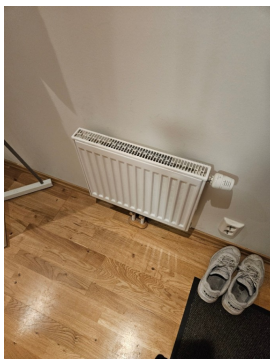
### TG 2 Overflater

Vegger, tak/himlinger har noe nikotinskjolder, sprekk i innhjørner i stue og enkelte små merker i parkettskjøtene på kjøkkenet og i gang. Årsak: Disse forholdene skyldes vanlig bruk over tid, røyking innendørs og daglig aktivitet. Sprekker og sveller er typiske for boliger med varierende inneklima.

Risiko: Videre bruksslitasje og nikotinskjolder kan redusere materialenes levetid og gi behov for mer omfattende vedlikehold i fremtiden.

Konsekvens: Forholdene kan medføre behov for tiltak som utbedring, rengjøring eller oppussing.

Anbefalt tiltak: Det anbefales å vurdere grundig rengjøring, utbedring av parkettgulv og eventuelt maling av vegger og tak/himlinger for å oppnå bedre innemiljø og forlenge levetiden på overflatene.

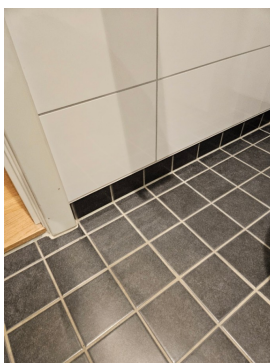
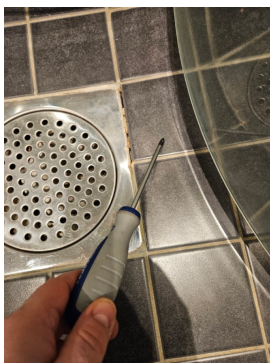
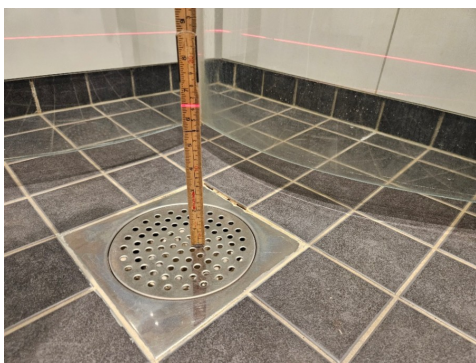
- Det er påvist at flisfuger har riss/sprekker.
- Det er påvist at noen fliser har bom (hulrom under).
- Det er påvist avvik i fallforhold til sluk i forhold til krav i forskrift på byggetidspunktet.
- Det er avvik:

Det er bom under fliser og sprekker i flisefuger og rundt sluket i dusjonen.

Risiko: Dette kan medføre at vann ikke renner effektivt bort fra gulvet, noe som øker risikoen for fuktskader over tid.

Konsekvens: Forholdet kan medføre behov for utbedring eller utskifting.

Anbefalt tiltak: Det anbefales å undersøke nærmere, utført av fagperson, for å avklare omfang og behov for eventuelt utbedring.

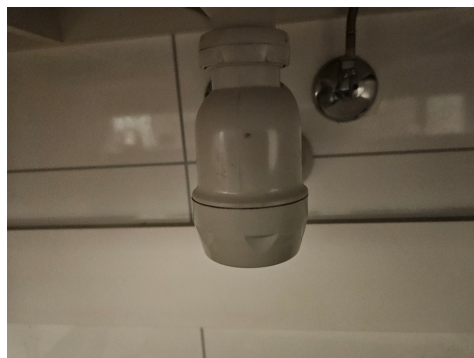
Det gjøres oppmerksom på at silikon mellom veggplater og servant har glipper og sprekke opp.

Anbefalt tiltak: Det anbefales å vurdre å legge ny silikon rundt servant.
