Tilstandsrapport

Boligbygg med flere boenheter

Veigård 1, 1823 KNAPSTAD

Befaringsdato: 24.10.2024

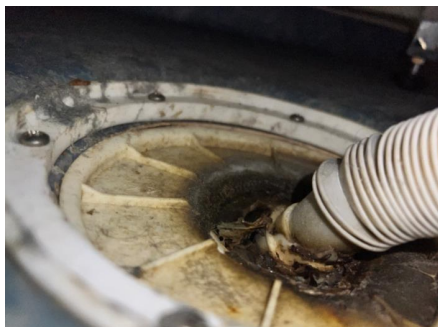
- Over halvparten av forventet brukstid på tettesjikt og sluk er passert, og det er usikkert om tettesjiktet er tilstrekkelig for dagens bruk, som innebærer utstrakt dusjing og vannsøl. For å redusere risikoen for lekkasjer anbefales det å benytte et tett dusjkabinett med avløp til sluket. Det er imidlertid ingen garantier for tettesjiktets tilstand, og tidspunktet for nødvendig utskifting er usikkert.

- Sluket må sjekkes og rengjøres jevnlig.
- Overvåk tilstanden jevnlig. For å få tilstandsgrad 0 eller 1 må tettesjiktet skiftes ut, men tidspunktet for når dette er nødvendig er vanskelig å si noe om.

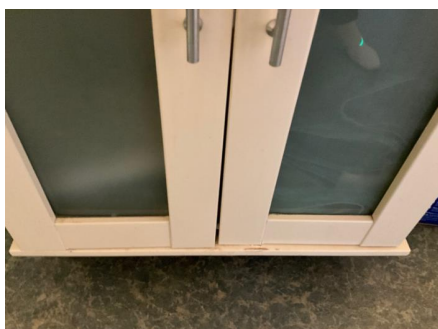
- Det er påvist skader på innredning.

- Det er påvist svellinger i baderomsinnredningen på de utvendige overflatene, selv om det ikke er tegn til fuktighet. Dette kan være et resultat av slitasje eller mindre eksponering for fukt over tid, men det er foreløpig ingen indikasjon på større fuktproblemer.

- Krakkelering/riss i vask.

- Selv om det er svellinger på baderomsinnredningen, er det ikke behov for utbedring, da det ikke er tegn til fuktighet. Svellingen er kosmetisk og påvirker ikke funksjonen. Over tid kan svellingen øke hvis innredningen blir eksponert for mer fukt, men det er ingen umiddelbar risiko for skader eller funksjonssvikt.

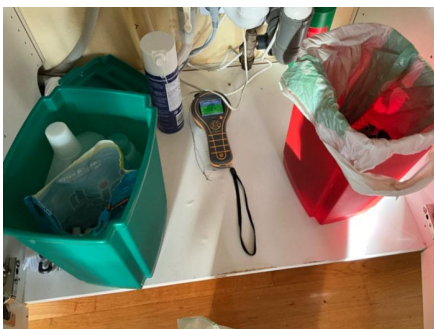
- Det er påvist fuktskjolder/svelling i bunnplate i benkeskap.

- Det er påvist fuktskjolder og svelling i bunnplaten i benkeskapet, men det ble ikke målt unormale fuktverdier på befaringen. Skadene kan være et resultat av tidligere fuktproblemer, men det er ingen tegn til aktiv fuktighet på nåværende tidspunkt.

- Selv om det er påvist fuktskjolder og svelling i bunnplaten i benkeskapet, er det ikke behov for utbedringer på nåværende tidspunkt, da kjøkkenet fremstår som funksjonelt. Det anbefales å holde området under oppsikt for å sikre at det ikke oppstår nye fuktproblemer.

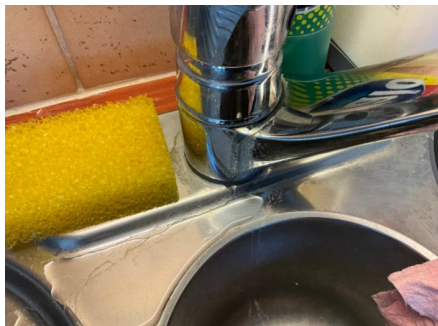
- Lekkasje fra kjøkkenbatteriet, trolig som følge av dårlig pakning eller lignende.

Pakningen i kjøkkenbatteriet bør skiftes for å stoppe lekkasjen. Selv om lekkasjen er liten, kan den forverres over tid og føre til vannskader på benk og skap dersom den ikke utbedres.

Kostnadsestimat: Under 10 000

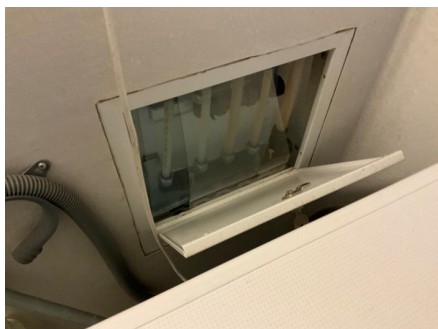
- Rørkurser på rør-i-rør system bør merkes.

- Rørkursene på rør-i-rør-systemet bør merkes tydelig. Uten merking kan det bli vanskelig å identifisere riktig kurs ved lekkasjer eller vedlikehold, noe som kan føre til forsinkelser og mulig skade.
