# Kornsilovegen 39 2316 HAMAR

## Tilstandsrapport Eierskifte

Boligtype: Leilighet i boligblokk

Byggeår: 1973

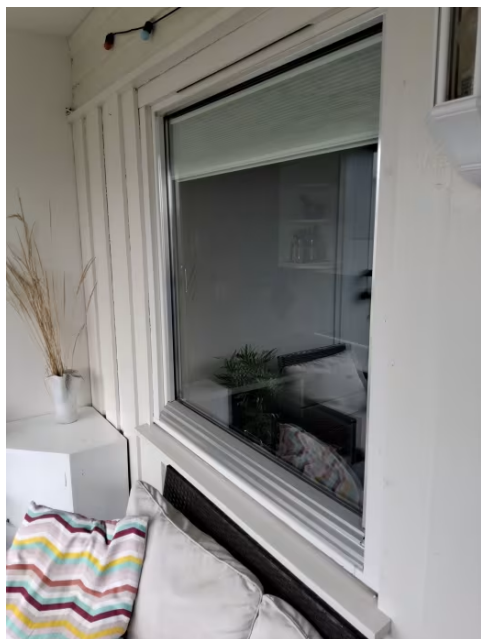
Leiligheten har vinduer med to-lags glass.

TG-2

Enkelte vinduer tar i karm og har behov for justering. Med tanke på oppnådd alder er punktering av glass i tiden som kommer påregnelig.

Justeringer/smøring anbefales.

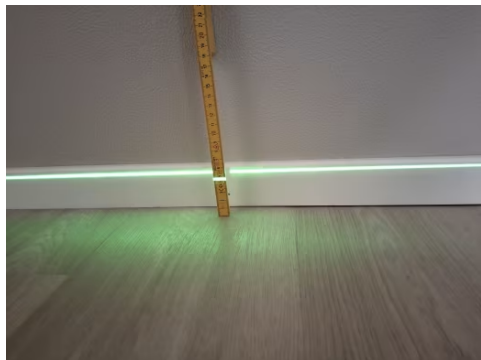
Etasjeskille er kontrollert med nivelleringslaser.

| Kontroll av etasjeskille utføres med nivelleringslaser. Det tas stikkprøver i to retninger i minst to rom per etasje der det lar seg gjøre. Ingen vesentlige avvik ble registrert. Målt lokalt avvik er <10mm og totalt avvik <15 mm pr. kontrollerte rom. | |

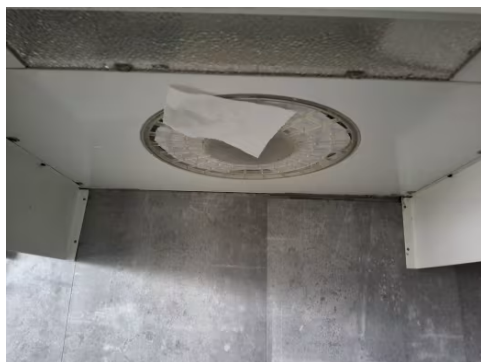
Avtrekkseffekten er testet med papir.

| Kjøkkenventilatoren er testet med papir og det registreres sug i kanalen. | |

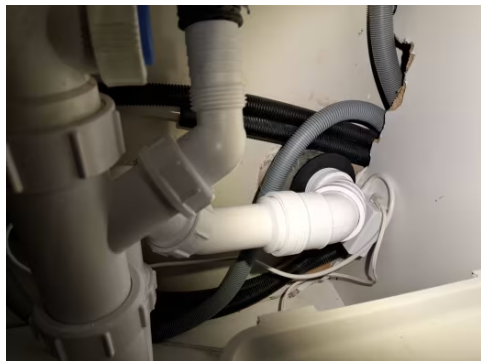
Synlige avløpsrør av plast og støpejern i leiligheten.

| Er det sen avrenning fra tappested? | Ja |
| <b>Oppsummering av avløpsrør</b> | <b>TG-2</b> |

| På grunn av sen avrenning fra tappested anbefales en kontroll / utbedring av rørlegger. Det ble ikke registrert behov for øvrige tiltak, men med tanke på alder kan skader plutselig oppstå på avløpsrør av eldre årgang. Ved eventuelle oppgraderinger av kjøkken vil det være hensiktsmessig å skifte avløpsrør. | |

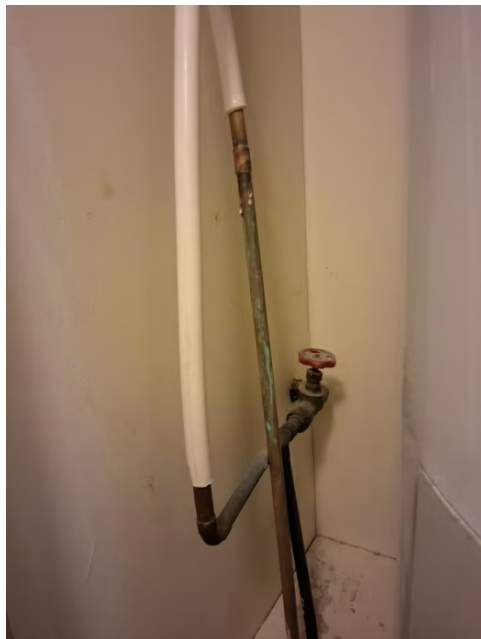
Hovedstoppekran er plassert i kasse bak toalett.

TG-2

Deler av vannrørene er fra byggeåret, og har nådd en alder som tilsier at skader / lekkasjer kan oppstå. Innvendig stoppekran er ikke funksjonstestet grunnet høy alder/tilstand. Konsekvens er usikker restlevetid/funksjon.

Det ble ikke registrert behov for tiltak, men med tanke på alder kan skader plutselig oppstå på vannrør av eldre årgang. Ved eventuelle oppgraderinger av våtrom/kjøkken vil det være hensiktsmessig å skifte vannrør og hovedstoppekran.

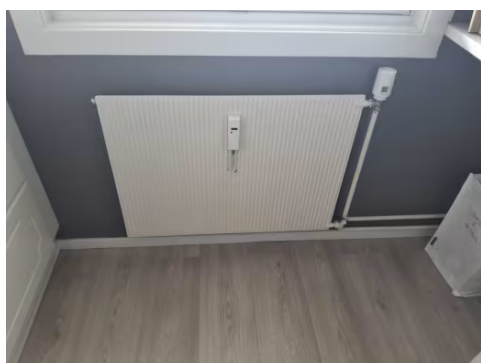
Leiligheten er oppvarmet med radiatorer tilkoblet felles fjernvarme.

Radiatorer (med tilhørende røropplegg) er vurdert til å ha en alder som tilsier at anbefalt brukstid er passert. Konsekvens er usikker restlevetid. Normalt sett vil vedlikeholds- og utbedringskostnader tilfalle sameiet/borettslaget, men om dette er tilfelle er ikke undersøkt i denne rapporten. Det er ikke behov for utbedringstiltak siden anlegget fungerer i dag, men ut ifra alder kan skader plutselig oppstå på eldre anlegg.

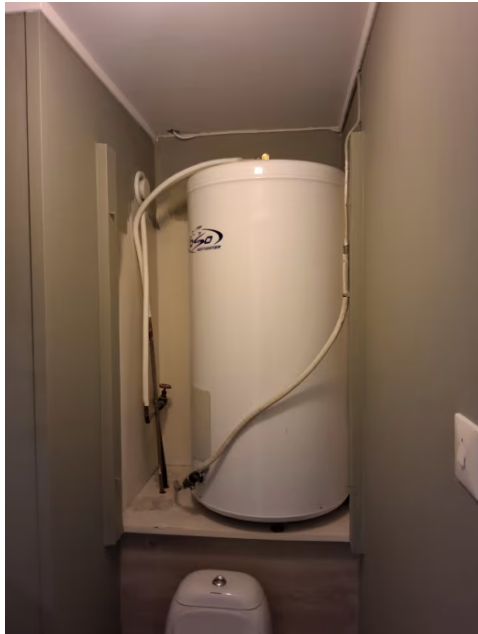
Varmtvannsbereder er plassert i toalettrom.

Varmtvannsbereder er plassert i rom uten sluk/overløp eller annen sikring mot fuktskader. Konsekvens kan være at det oppstår fuktskader hvis lekkasje fra varmtvannsbereder skulle oppstå. Berederen er over 20 år og har derfor usikker restlevetid.

En utskifting av bereder som følge av oppnådd alder (over 20 år) er påregnelig. Automatiak vannstoppeventil med fuktsensor ved bereder anbefales etablert.

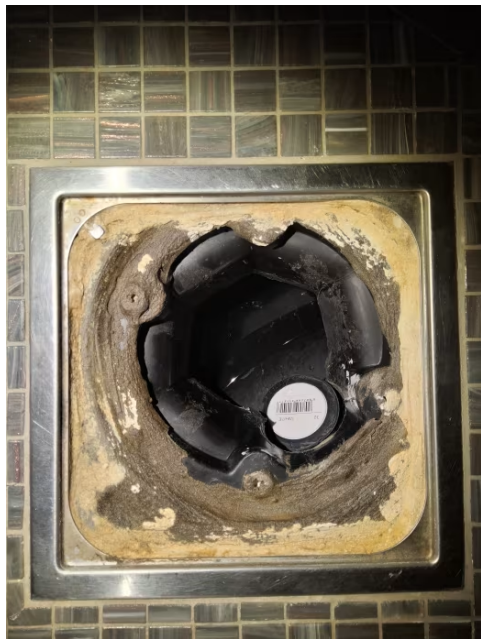
Eldre sluk på bad.

Klemring og membran er ikke synlig på denne type sluk/ utførelse. Selv om det er gjort oppgraderinger på våtrommet, er sluket ikke skiftet. Erfaringsmessig er dette en løsning som medfører økt fare for lekkasje/utettheter rundt sluket. TG2 er valgt for å belyse risiko, selv om synlige skader ikke er observert.

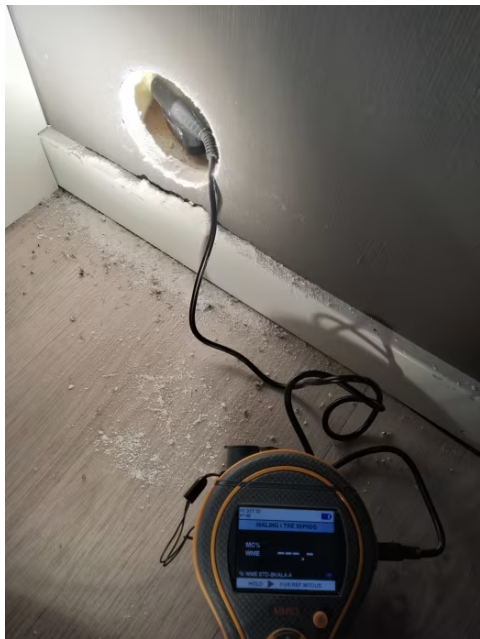
Det er foretatt hulltaking med 73 mm hullbor fra tilstøtende kjøkken. Undersøkelsen viser ingen tegn til skader eller fukt i konstruksjonen. Piggmåling: under 6 vektprosent.

Bilde fra fuktmåling i veggkonstruksjon tilstøtende våtsone.
