# Tilstandsrapport

Enebolig

Paulinehagen 10 , 4322 SANDNES

Rapportdato: 29.04.2026

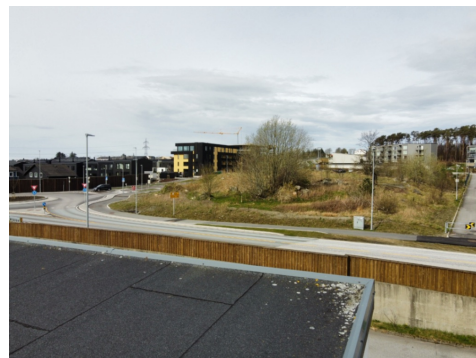
Registreres mose på taket, mest nærliggende årsak er omkringliggende vegetasjon (tre/ busker etc.) ved omkringliggende bebyggelse. Mose på tak kan medføre enn redusert levetid på taktekingen og føre til fuktskader/ økt fuktbelastning på undertak/ tilstøtende bygningsdeler.

Foto viser mose på tak, registrert i hjørner og langs beslag nedover taket.

Fjerne mose på tak mekanisk, takpapp byttes/ omlegges ved behov.

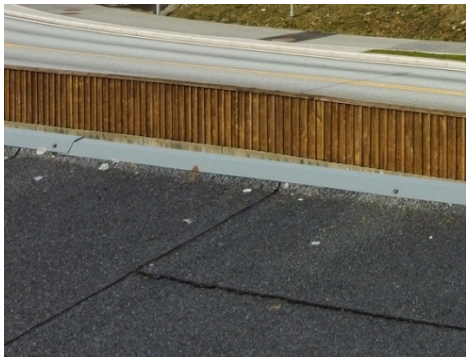
Det er påvist avvik i beslagløsninger. På beslag på tak registreres rust i beslag ned mot takteking. Rustdannelse i beslag medfører redusert styrke og bæreevne, med risiko for svekket innfesting og funksjonssvikt over tid. Funksjonssvikt kan medføre til lekkasjer.

Foto viser rust i beslag

**ANBEFALTE TILTAK/ YTTERLIGERE UNDERSØKELSER ANBEFALES:** Nedløpsrør byttes og jevnlig vedlikeholdes ved gjennomspyling. Snøfanger etableres ved behov. Beslag byttes ved behov, områder med rust kan undersøkes om kan utbedres lokalt med overflatebehandling.

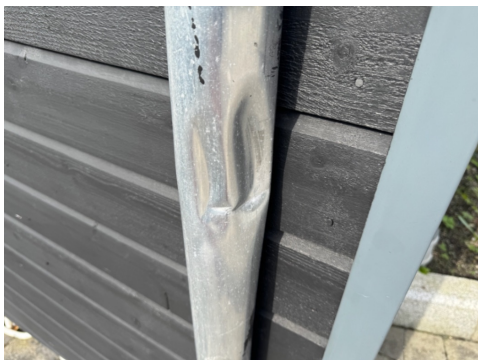
På befaringsdagen registreres skade i nedløpsrør ved innkjøring. Eier opplyser at skade skyldes påkjørsel. Skade kan medføre at vegetasjon i nedløpsrør tettes og lekkasjer på sikt.

Foto viser bunk i nedløpsrør

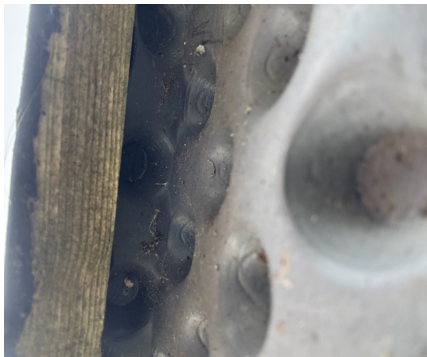
KONSEKVENNS: Manglende eller dårlig lufting av kledning kan medføre fuktskader i veggen på grunn av sen uttørking av fukt i veggen som kan oppstå på grunn av inn driv av nedbør og kondensering.

Foto viser lufting som er tett som følge av grunnmursplast som går opp i luftespalte.

ANBEFALTE TILTAK/ YTTERLIGERE UNDERSØKELSER ANBEFALES: Det anbefales å utbedre forhold som gir økt fuktbelastning på yttervegger. Dette omfatter overflatebehandling av kledning, tetting av riss, sprekker og kvistutslag i kledning, sikring av tilstrekkelig avstand mellom kledning og terreng utbedres ved å etablere en rist m. grøft slik at overflatevann dreneres raskt bort fra boligen. Samt etablering av tilfredsstillende lufting bak kledningen, herunder i nedre kant mot grunnmur. Grunnmursplast kan med fordel festes med klemløst eller klemløst slik at lufting blir ivaretatt bak kledning. Det anbefales videre å etablere eller utbedre musetetting for å hindre skadedyr i å ta seg inn i konstruksjonen. Fasader bør holdes under jevnlig kontroll.

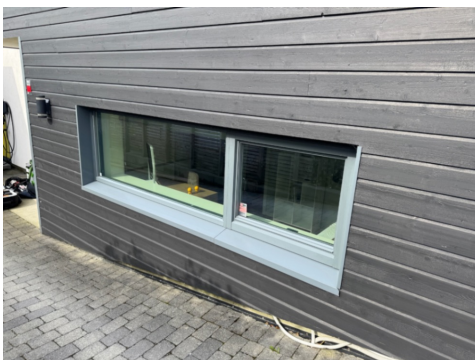
Rundt boligen registreres liten avstand mellom kledning/ fasadeplater og terreng, dette øker fuktbelastningen på treverket og reduserer utluftingen bak kledningen.

Foto viser eksempel på kledning som går lavt til bakke, mot hovedinngang er kledning i kontakt med bakkenivå

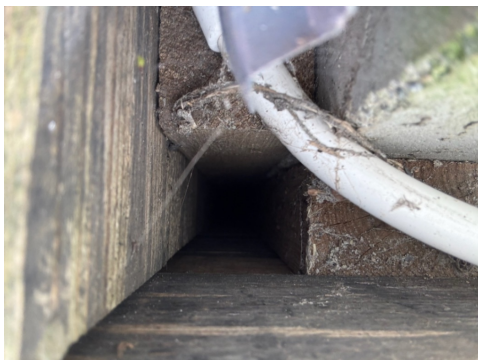
KONSEKVENNS: Manglende musetetting kan medføre at skadedyr finner vei bak kledningen og videre opp på loft eller inn i øvrige lukkede konstruksjoner, og det erfaringsmessig kan det også forekomme spor samt luktproblematikk i enkelte tilfeller. Det anbefales å etablere musetetting, enten ved montering av lusing eller ved å fjerne nederste kledningsbord og etablere ny tetting.

Foto viser manglende musesikring i hjørne.

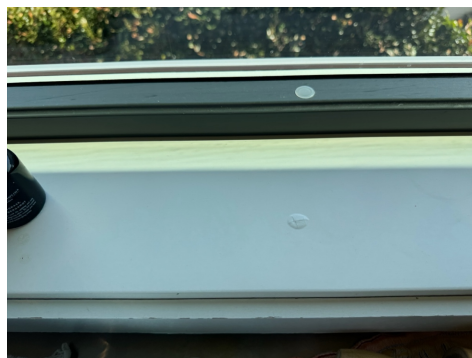
På befaringsdagen registreres mindre skader/ svellinger i inv. foringer i stue 1. og 2. etasje samt kjøkken.

KONSEKVENNS: Registrerte svellinger kan medføre redusert levetid på foringene og risiko for skjulte fuktskader dersom fukt har trengt lenger inn enn antatt. Tas forbehold om at det kan være tegn på utvendige utettheter.

Foto viser eksempel på skade i foring inv.

Det anbefales å utbedre eller overvåke skadede innvendige foringer og karm ved behov, herunder sikre uttørking og foreta lokal reparasjon og overflatebehandling. For skade i stue 2. etasje anbefales nærmere undersøkelser for å avklare eventuell pågående eller tidligere fuktpåvirkning fra utvendige utettheter, da skjulte skader i lukket konstruksjon ikke kan utelukkes. Videre bør fasadetetthet på eksponerte vegger kontrolleres for å redusere risiko for gjentatte fuktskader.

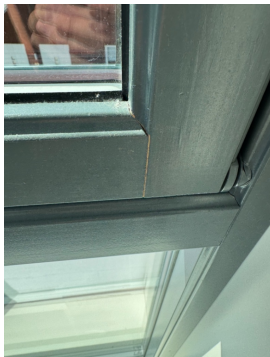
Registrert en mindre skade i lukkekarm stue 2. etasje, karmen glipper, samme vindu har skade i foring motstående side.

Forholdet vurderes å skyldes naturlige bevegelser i treverket som følge av variasjoner i temperatur og luftfuktighet, samt alder og slitasje på overflatebehandling.

Foto viser skade i lukkekarm.

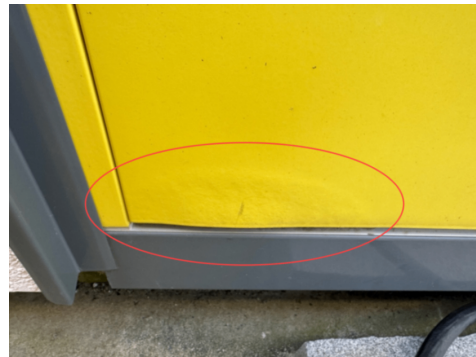
Ytterdør - vaskerom/ bi-inngang, sveller i bunn.

- Ytterdør - bi-inngang/ vaskerom, sveller i nedre kant mest nærliggende årsak er kantskade med fuktinntrekk i nedre kant av dør.
- Ytterdør - hoveddør, malingsavskalling nedre kant hjørne, mest nærliggende årsak er sko/ yttertøy som har kommet borti overflatebehandling og påført mindre skader i overflate.
- Skyvedør, stue 1. etasje, mindre hakk/ skade inv. overflate.

Det anbefales å utbedre skader i dører ved lokal reparasjon og overflatebehandling. Ytterdør med svelling kan undersøkes med dør-leverandør om lokale tiltak kan benyttes, evt. om det lar seg levere inn, utbedre skadeområde og hellakere dører på ny. Det anbefales å utbedre skader i dører for å hindre videre fuktinntregning og materialnedbrytning. Bytte av ytterdører utføres ved behov og kan ikke utelukkes i tiden som kommer.

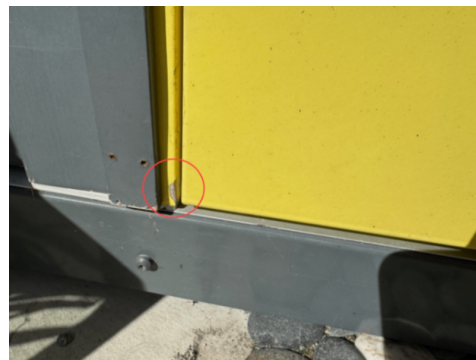
Ytterdør - hoveddør, skade i karm.

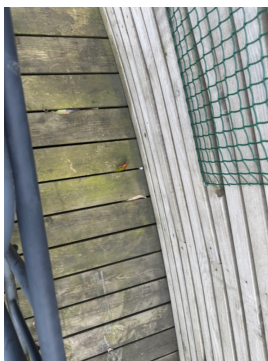
Grønskedannelse på betongdekke kan føre til økt fuktbelastning og redusert uttørking av overflaten. Dette kan over tid bidra til nedbrytning av betongen og trevirket. Herunder råte- og soppdannelse, samt forkortet levetid. Grønske gir også glatt overflate, noe som øker risikoen for fallulykker, spesielt i fuktige og kalde perioder.

Foto viser eksempel på grønske på trevirket.

Det anbefales å utbedre skadede terrassebord, herunder utskifting av bord der flis/skader har ført til redusert levetid. Grønskedannelse på tre- og betongoverflater bør fjernes ved rengjøring, og vegetasjon i nærområdet bør reduseres for å bedre uttørking og begrense ny vekst. Videre anbefales det å rense og sikre fri vannvei i renner og nedløp for å sikre tilfredsstillende bortledning av overflatevann og redusere risiko for fuktbelastning på konstruksjoner.

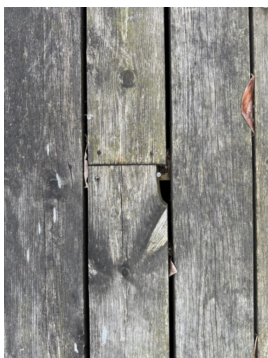
På befaringdagen registreres skade i terrassebord, flis er løsnet/ sprukket i kant.

**KONSEKVENNS:** Redusert levetid på trevirket, bytte av terrassebord som følge av avvik.

Foto viser skade i terrassebord.

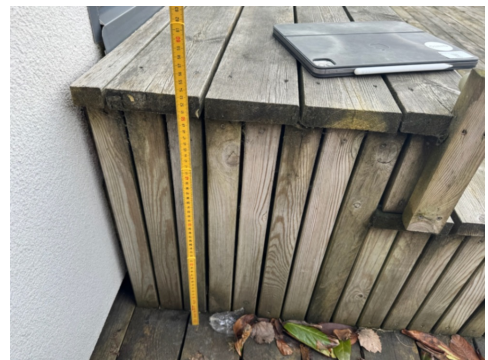
Rekkverk kun øvre del av trapp til bakke lik balkongdør.

Foto viser avstand fra terrassebord til topp trapp.

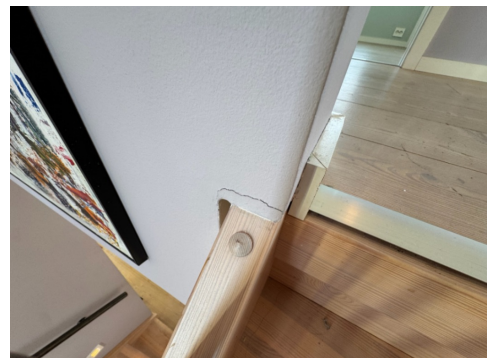
Foto viser eksempel på riss/ sprekk i overflater.

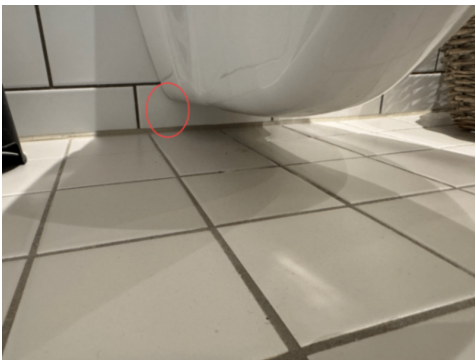
Foto viser sprekke i flis og manglende drenehull for lekkasjevann.

Det anbefales å kontrollere sprekke i flis ved murer for å vurdere videre årsak. Ett tiltak kan være å etablere mikrosegment på veggflater.

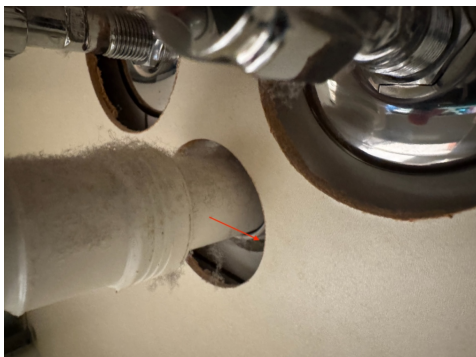
Foto viser manglende fugemasse mellom flis og avløpsrør for servant.

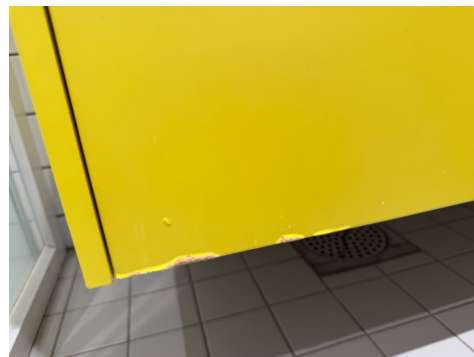
Foto viser svelling i dører til baderomsinnredning.

Det anbefales å utbedre eller skifte baderomsinnredningsdører med svelling, samt sikre god rutine for håndtering av vannsøl for å begrense videre fuktpåvirkning. Dusjdører bør justeres, festes eller skiftes slik at de fungerer tilfredsstillende og oppnår nødvendig stabilitet og sikkerhet ved bruk. Videre anbefales det å etablere godkjent drenerings- eller lekkasjeløsning for innebygget sistene, slik at eventuell lekkasje kan bli synlig og oppdaget på et tidlig tidspunkt. Innredning (baderomsinnredning), dusjveggen skiftes/ utbedres ved behov/ eget ønske. Det bør vurderes å etablere en Waterguard i tilknytning til innebygget sistene uten dreksåpning.

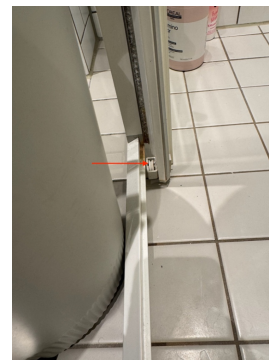
Foto viser dusjdør som har løsnet fra skinne.

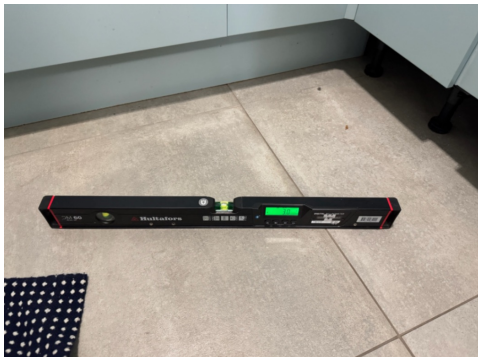
Vater viser 3 mm/m med fall, registreres stedvis ned i 1mm/m, iht. forskrift burde fall vært 10 mm/m.

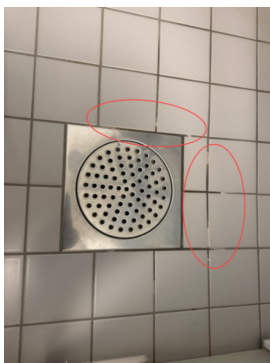
Foto viser saltutslag rundt sluk.

Det anbefales å avklare og utbedre årsak til fukt påvirkning som gir saltutslag i flisfuger. Tiltak kan omfatte forbedring av ventilasjon og uttørking, kontroll av fallforhold og drenering, samt vurdering av membran/tettesjikt dersom forholdet vedvarer. Synlige saltutslag kan fjernes ved rengjøring etter at underliggende fuktforhold er håndtert.

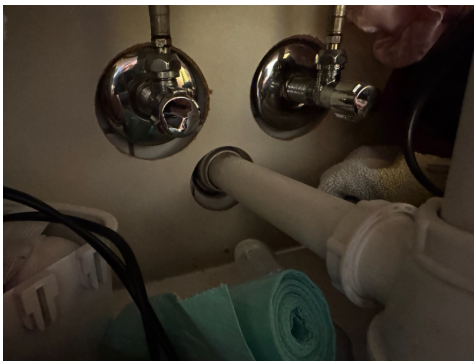
Foto viser manglende fugemasse mellom flis og avløpsrør for servant.

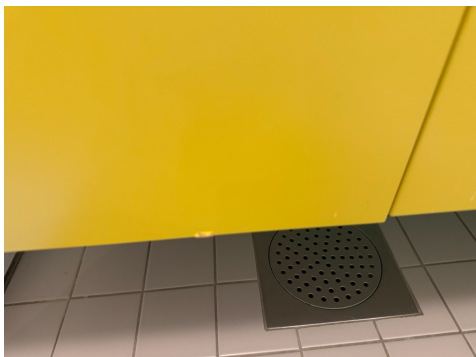
Foto viser svelling i dører til baderomsinnredning.

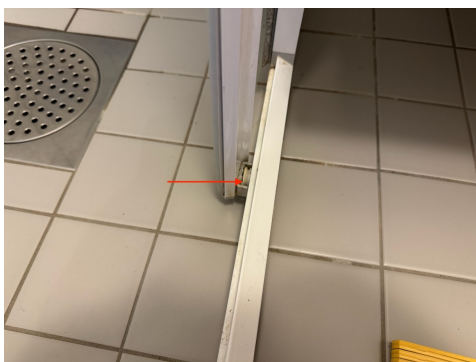
Foto viser dusjdør som har løsnet fra skinne.

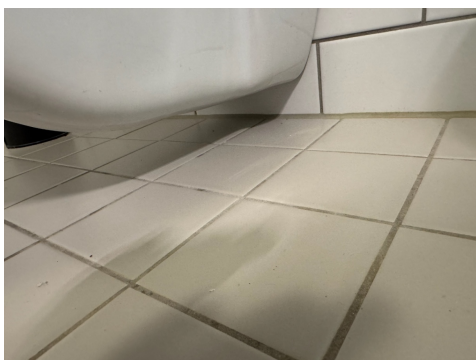
Foto viser manglende drenshull for lekkasjevann.

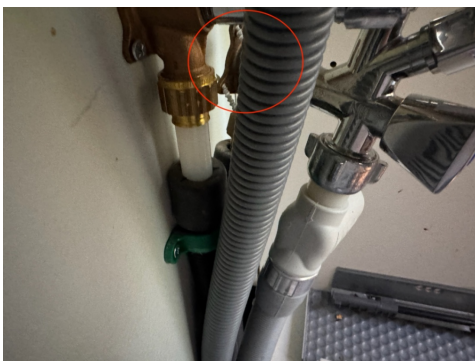
Foto viser vannledninger som er løsnet fra vegg.

Det anbefales at vannledningen sikres korrekt og at koblingen kontrolleres og eventuelt utbedres av rørlegger. Forbindelsen bør festes og testes for tetthet for å sikre forskriftsmessig utførelse og redusere risiko for lekkasje.

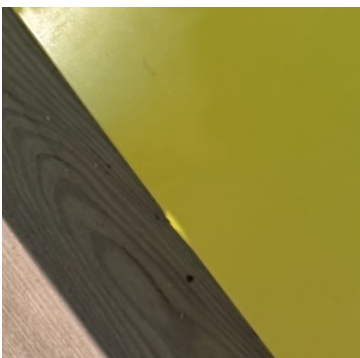
Foto viser eksempel på mindre slitasjeskader på fronter og innredning.

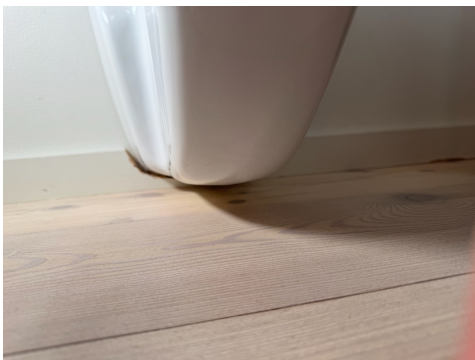
Ingen drenshull eller waterguard under toalett.

Det anbefales å utbedre eller skifte innredning med svelling, samt sikre god rutine for håndtering av vannsøl for å begrense videre fuktpåvirkning. Videre anbefales det å etablere godkjent drenerings- eller lekkasjeløsning for innebygget sistene, slik at eventuell lekkasje kan bli synlig og oppdaget på et tidlig tidspunkt. Innredning skiftes/ utbedres ved behov/ eget ønske. Det bør vurderes å etablere en Waterguard i tilknytning til innebygget sistene uten drensåpning.

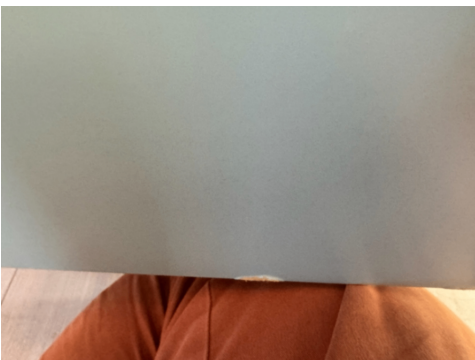
Svelling innredning.

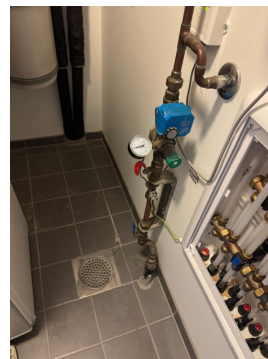
Foto viser stamme for hovedstoppekran. Det er ikke etablert vannmåler.

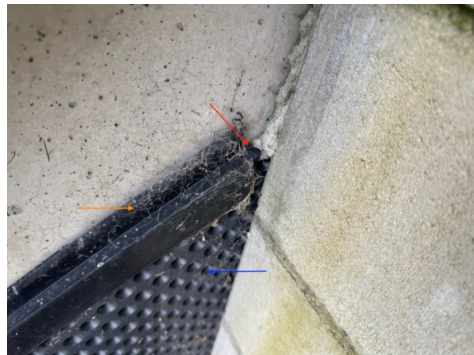
Rød pil viser utetthet mellom topplst (oransje pil) og grunnmursplast (blå pil).

ANBEFALTE TILTAK/ YTTERLIGERE UNDERSØKELSER ANBEFALES: Innhente dokumentasjon på utførelse av topplst rundt grunnmur samt etablere og tette der topplst mangler. Kostnaden kan bli betydelig dersom topplst ikke er etablert ved kjellertrapp og sør fasade da dette vil medføre at betong/ treplattinger fjernes.

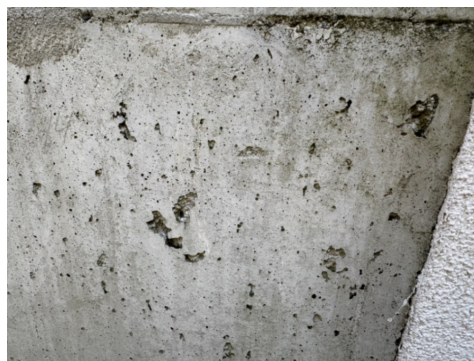
Uthulinger i grunnmur.

ANBEFALTE TILTAK/ YTTERLIGERE UNDERSØKELSER ANBEFALES: Grunnmur holdes under jevnlig kontroll og utbedringer ved pussing av synlig overflate anbefales.

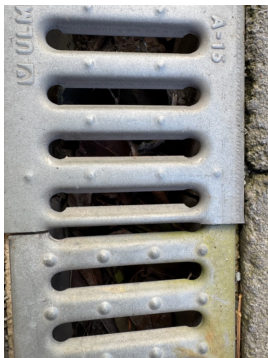
Foto viser vegetasjon i slukrenne.

**ANBEFALTE TILTAK/ YTTERLIGERE UNDERSØKELSER ANBEFALES:**  
Det anbefales å sørge for tilfredsstillende terrengfall bort fra bygningen gjennom justering av terreng der dette er utilstrekkelig, slik at overflatevann ledes effektivt vekk fra grunnmur. Slukrenner og avløp bør renses jevnlig for vegetasjon og avfall for å sikre fri vannføring. Vegetasjon i nærheten av drenerende tiltak bør fjernes eller holdes under kontroll, og det anbefales å kontrollere drens-systemets funksjon, herunder eventuell gjennomspyling og kamerainspeksjon, for å redusere risiko for fuktbelastning og vannansamling mot konstruksjonen.

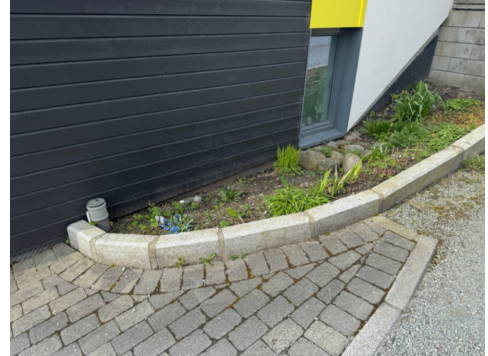
Foto viser vegetasjon/ bed inntil husets grunnmur, hulltaking foretatt i soverom hjørne mot terrasse.

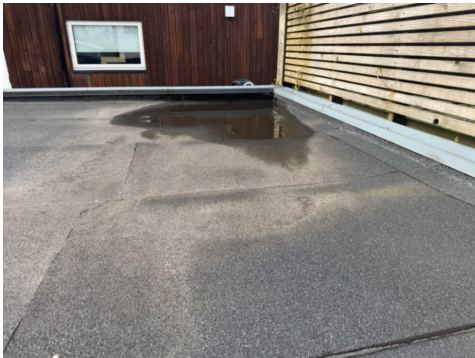
Foto viser gjenstående vann på overflaten.

For å få tilstandsgrad 0 eller 1 må tekkingen skiftes ut, men tidspunktet for når dette er nødvendig er vanskelig å si noe om.
