Paulinehagen 10, 4322 SANDNES

**Lekker enebolig med god standard  
og kjekk planløsning  
4 soverom - 2 bad - 2 stuer  
Separat vaskerom - carport!**

Nøkkelinformasjon .....	2
Om eiendommen .....	4
Egenerklæring .....	56
Tilstandsrapport .....	62
Nabolagsprofil .....	125
Budskjema .....	135

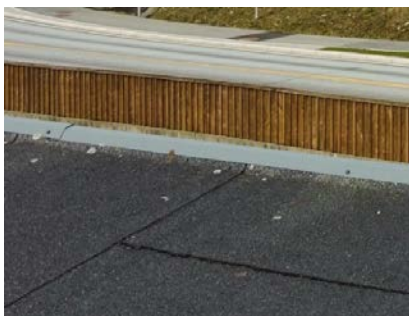
Det er påvist avvik i beslagløsninger. På beslag på tak registreres rust i beslag ned mot takteking. Rustdannelse i beslag medfører redusert styrke og bæreevne, med risiko for svekket innfesting og funksjonssvikt over tid. Funksjonssvikt kan medføre til lekkasjer.

Foto viser rust i beslag

ANBEFALTE TILTAK/ YTTERLIGERE UNDERSØKELSER ANBEFALES: Nedløpsrør byttes og jevnlig vedlikeholdes ved gjennomspyling. Snøfanger etableres ved behov. Beslag byttes ved behov, områder med rust kan undersøkes om kan utbedres lokalt med overflatebehandling.

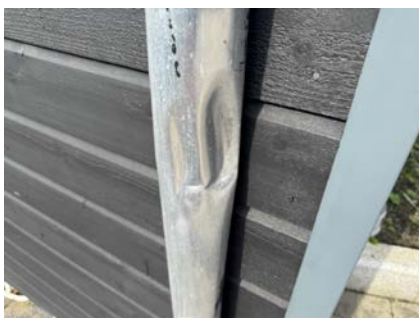
Avvik: På befaringsdagen registreres skade i nedløpsrør ved innkjøring. Eier opplyser at skade skyldes påkjørsel. Skade kan medføre at vegetasjon i nedløpsrør tettes og lekkasjer på sikt.

Foto viser bunk i nedløpsrør

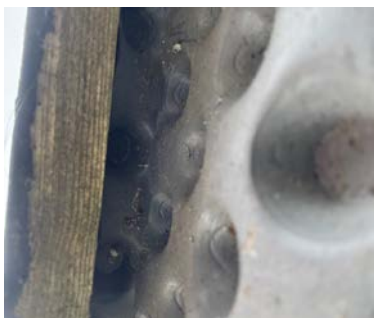
Rundt boligen registreres liten avstand mellom kledning/ fasadeplater og terreng, dette øker fuktbelastningen på treverket og reduserer utluftingen bak kledningen.

KONSEKVENNS: Manglende eller dårlig lufting av kledning kan medføre fuktskader i veggen på grunn av sen uttørking av fukt i veggen som kan oppstå på grunn av inndriv av nedbør og kondensering.

Foto viser lufting som er tett som følge av grunnmursplast som går opp i luftespalte.

Det anbefales å utbedre forhold som gir økt fuktbelastning på yttervegger. Dette omfatter overflatebehandling av kledning, tetting av riss, sprekker og kvistutslag i kledning, sikring av tilstrekkelig avstand mellom kledning og terreng utbedres ved å etablere en rist m. grøft slik at overflatevann dreneres raskt bort fra boligen. Samt etablering av tilfredsstillende lufting bak kledningen, herunder i nedre kant mot grunnmur. Grunnmursplast kan med fordel festes med klemlist eller klemlist slik at lufting blir ivaretatt bak kledning. Det anbefales videre å etablere eller utbedre musetetting for å hindre skadedyr i å ta seg inn i konstruksjonen. Fasader bør holdes under jevnlig kontroll.

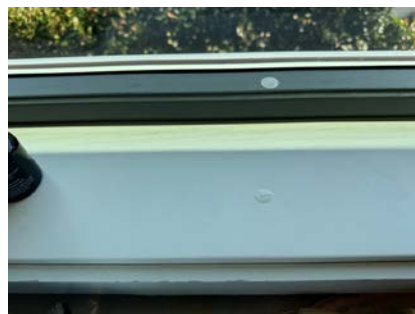
Avvik: På befaringsdagen registreres mindre skader/ svellinger i inv. foringer i stue 1. og 2. etasje samt kjøkken.

Skadene skal ifølge eier skyldes tidl. blomsterpotter/ vannsøl som ikke er tørket opp.

KONSEKVENNS: Registrerte svellinger kan medføre redusert levetid på foringene og risiko for skjulte fuktskader dersom fukt har trengt lenger inn enn antatt. Tas forbehold om at det kan være tegn på utvendige utettheter.

Foto viser eksempel på skade i foring inv.

Det anbefales å utbedre eller overvåke skadede innvendige foringer og karm ved behov, herunder sikre uttørking og foreta lokal reparasjon og overflatebehandling. For skade i stue 2. etasje anbefales nærmere undersøkelser for å avklare eventuell pågående eller tidligere fuktpåvirkning fra utvendige utettheter, da skjulte skader i lukket konstruksjon ikke kan utelukkes. Videre bør fasadetetthet på eksponerte vegger kontrolleres for å redusere risiko for gjentatte fuktskader.

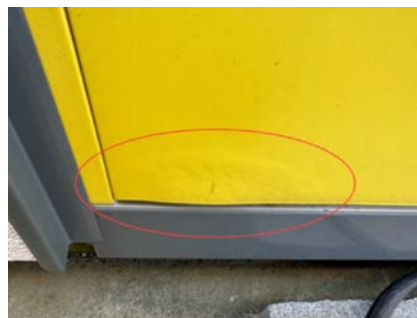
- Ytterdør - bi-inngang/ vaskerom, sveller i nedre kant mest nærliggende årsak er kantskade med fuktinntrekk i nedre kant av dør.

Ytterdør - vaskerom/ bi-inngang, sveller i bunn.

Rustangrep i hengsler og beslag bør behandles ved rengjøring, smøring og eventuell utskifting til egnet type for aktuell bruk og eksponering. Det anbefales jevnlig kontroll (hver mnd) og vedlikehold (halvårlig) av dører, hengsler og beslag for å sikre tilfredsstillende funksjon, herunder åpning/lukking og sikker bruk.

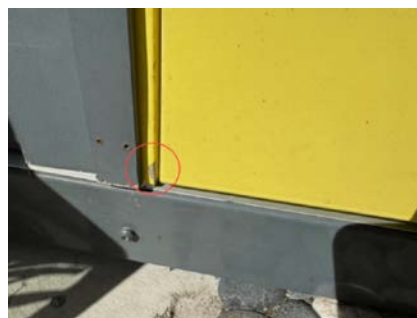
- Ytterdør - hoveddør, malingsavskalling nedre kant hjørne, mest nærliggende årsak er sko/ yttertøy som har kommet borti overflatebehandling og påført mindre skader i overflate.

Ytterdør - hoveddør, skade i karm.

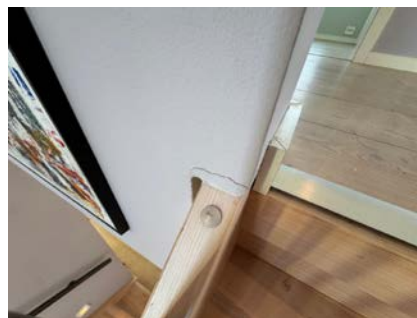
Avvik: På befaringsdagen registrert stedvis riss/ sprekk i overganger. Mest nærliggende årsak er bevegelser i konstruksjon og dermed oppstår sprekker/riss i overflaten.

KONSEKVENNS: I hovedsak av kosmetisk art der hvor sprekker er observert. Kan være tegn på bevegelser som medfører at sprekker må overvåkes over tid, dette er en vurdering som faller utenfor denne rapportens mandat. Overflater må sparkles og males, noe som kan innebære kostnader for kjøper.

Foto viser eksempel på riss/ sprekke i overflater.

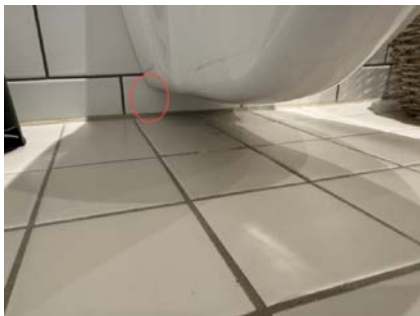
Foto viser sprekke i flis og manglende drenehull for lekkasjevann.

Det anbefales å kontrollere sprekke i flis ved murer for å vurdere videre årsak. Ett tiltak kan være å etablere mikrosement på veggflater.

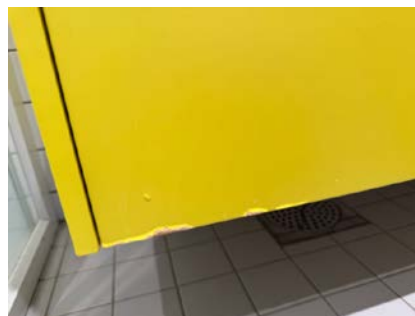
Foto viser svelling i dører til baderomsinnredning.

ANBEFALTE TILTAK/ YTTERLIGERE UNDERSØKELSER ANBEFALES:  
Det anbefales å utbedre eller skifte baderomsinnredningsdører med svelling, samt sikre god rutine for håndtering av vannsøl for å begrense videre fuktpåvirkning. Dusjdører bør justeres, festes eller skiftes slik at de fungerer tilfredsstillende og oppnår nødvendig stabilitet og sikkerhet ved bruk. Videre anbefales det å etablere godkjent drenerings- eller lekkasjeløsning for innebygget systerne, slik at eventuell lekkasje kan bli synlig og oppdaget på et tidlig tidspunkt. Innredning (baderomsinnredning), dusjveggen skiftes/ utbedres ved behov/ eget ønske. Det bør vurderes å etablere en Waterguard i tilknytning til innebygget systerne uten dreneringsåpning.

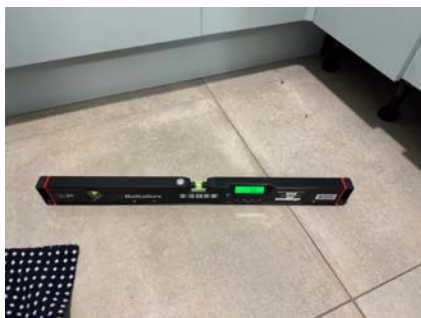
Vater viser 3 mm/m med fall, registreres stedvis ned i 1mm/m, iht. forskrift burde fall vært 10 mm/m.

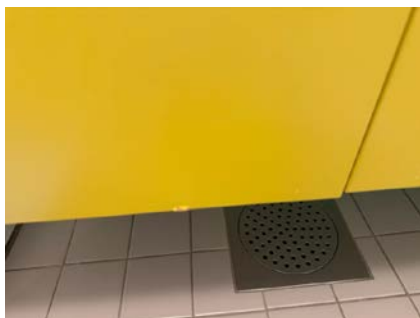
Foto viser svelling i dører til baderomsinnredning.

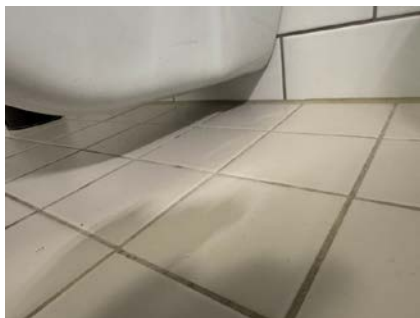
Foto viser manglende drenshull for lekkasjevann.

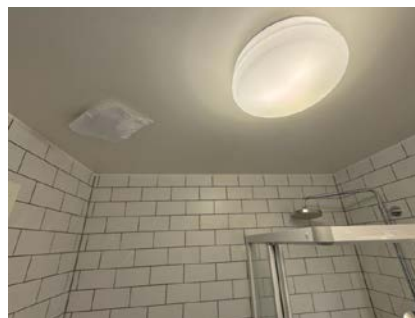
Foto viser test av ventilasjon.

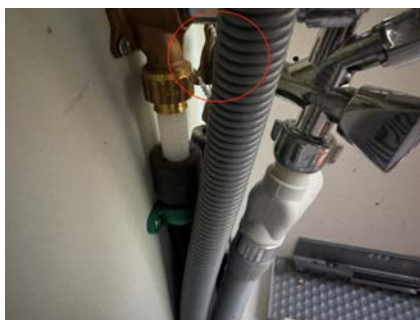
Foto viser vannledninger som er løsnet fra vegg.

Det anbefales at vannledningen sikres korrekt og at koblingen kontrolleres og eventuelt utbedres av rørlegger. Forbindelsen bør festes og testes for tetthet for å sikre forskriftsmessig utførelse og redusere risiko for lekkasje.

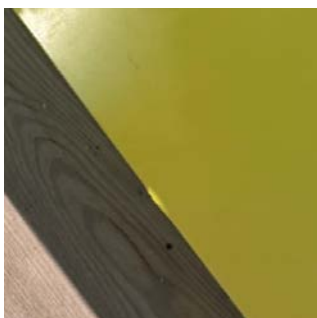
Foto viser eksempel på mindre slitasjeskader på fronter og innredning.

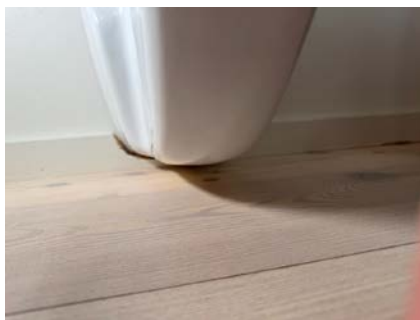
Ingen dreinsjull eller waterguard under toalett.

Det anbefales å utbedre eller skifte innredning med svelling, samt sikre god rutine for håndtering av vannsøl for å begrense videre fuktpåvirkning. Videre anbefales det å etablere godkjent dreinerings- eller lekkasjeløsning for innebygget systerne, slik at eventuell lekkasje kan bli synlig og oppdaget på et tidlig tidspunkt. Innredning skiftes/ utbedres ved behov/ eget ønske. Det bør vurderes å etablere en Waterguard i tilknytning til innebygget systerne uten dreinsåpning.

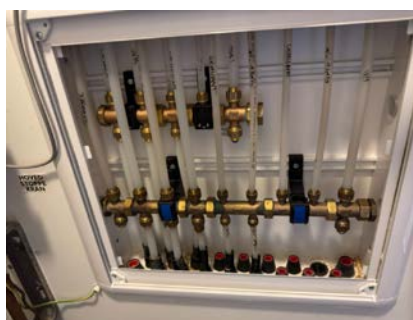
Foto viser kontroll av vannskap.
