# Tilstandsrapport

Enebolig

Vassendveien 4, 9309 FINNSNES

Befaringsdato: 08.08.2025

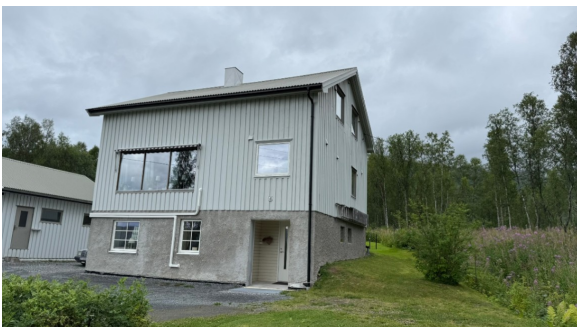
Det mangler snøfangere på denne siden av boligen.

Det må monteres snøfangere på siden av boligen med inngangsparti og adkomstvei. Manglende snøfangere kan føre til skader på mennesker og utstyr ved takras. Det anbefales at snøfangere monteres der mennesker kan ferdes. Før snøfangere monteres må det gjøres en vurdering av om takkonstruksjonen vil tåle endret belastning.

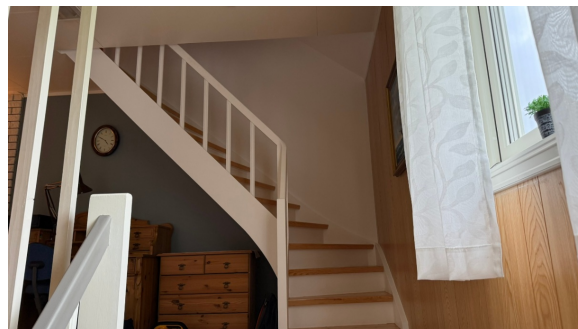
Trappen til loftet

For trappen til underetasjen mangler returgelender i 1. etasjen. Dette er årsak til tilstandsgrad 3 og kostnadsestimatet. De øvrige avvikene git TG 2.

- Rekkverkshøyde må endres for å tilfredsstille krav på byggemeldingstidspunktet.
- Håndløper må monteres på vegg for å tilfredsstille krav på byggetidspunktet.
- Rekkverk må monteres for å lukke avviket.

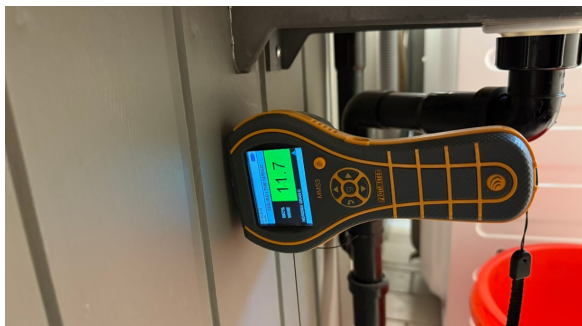
Det er gjort måling i trepanel på erfaringsmessig utsatt sted, jeg ikke funnet negative fuktverdier med mine målinger.

Fuktmåling i trevegg på vaskerommet.

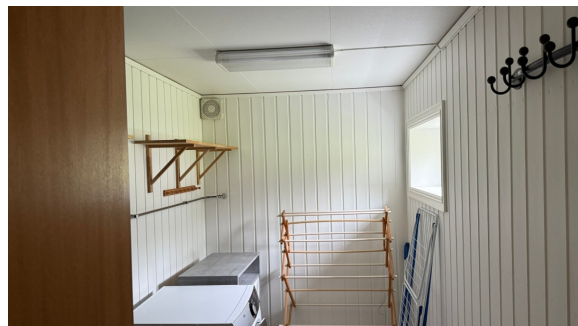
Tettesjikt på gulvet er ukjent. På veggene er det ikke tettesjikt. Manglende tettesjikt/membran øker risiko for at det oppstår skader i skjulte deler av konstruksjonen. Malt trepanel, veggoverflaten, er fuktutsatt og vil lett kunne få skader om de utsettes for vann.

Oversiktsbilde av vaskerommet

- Manglende oppgradering av våtrommet medfører høy risiko for at konstruksjonene ikke vil tåle vanlig bruk av vann eller lekkasjer. Dette kan føre til fuktskader på tilstøtende konstruksjoner.

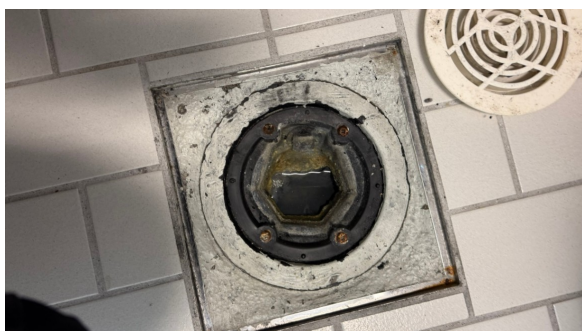
Eldre sluk på vaskerommet.

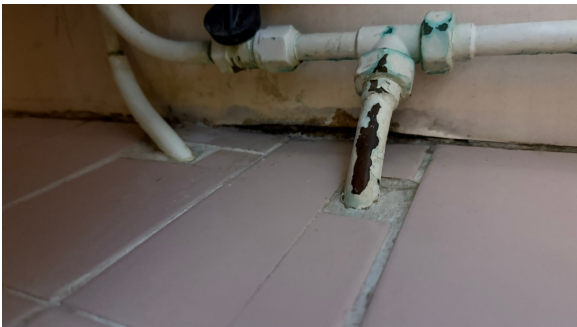
Utette rørgjennomføringer og overgang mellom gulvet og veggen

- Våtrommet har behov for omfattende oppgraderinger. For å sikre en løsning som oppfyller gjeldende krav, bør tettesjikt, sluk og røropplegg oppgraderes og dokumenteres.
- Manglende oppgradering av våtrommet medfører høy risiko for at konstruksjonene ikke vil tåle vanlig bruk av vann eller lekkasjer. Dette kan føre til fuktskader på tilstøtende konstruksjoner.

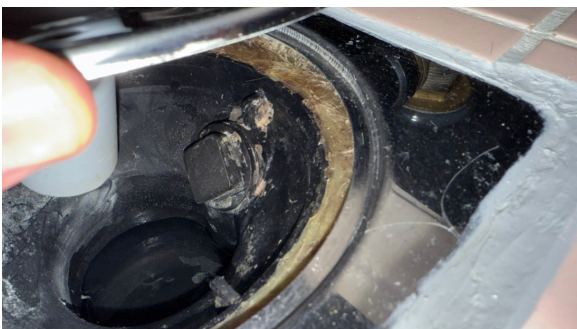
Sluket på badet

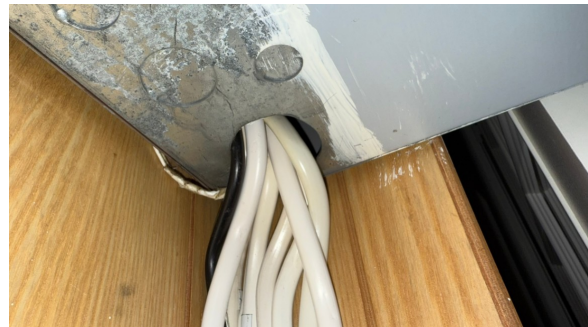
Eksempel på avviv ved kabelgjennomføring i skapet.

**Ja Det anbefales at det gjennomføres el-takst på anlegget slik at hele anlegget er gjennomgått etter NEK 405-20. Årsaken til anbefalingen er at det er utført arbeider på det elektriske anlegget som mangler dokumentasjon, jeg har påvist feil gjennomføring av kabler i sikringsskapet samt at det ut fra alderen på anlegget og dets komponenter vil være avvik som en bygningssakkyndig ikke vil avdekke ved visuell kontroll. En eltakst skiller seg fra elkontroll ved at eltakst også kan omhandle økonomiske forhold. En eltakst vil ha som formål å sette en økonomisk kostnad for å korrigere en uønsket tilstand på det elektriske anlegget. Bestemmelsene i Avhendingslova til dokumentasjon av tilstand har blitt skjerpet. Både selger og kjøper vil derfor dra stor nytte av å ha en uholdt rapport fra sertifisert fagperson å unngå fremtidige konflikter.**
