# Tilstandsrapport

Enebolig

Sønsterudveg 15 , 2280 GJESÅSEN

Befaringsdato: 11.02.2026

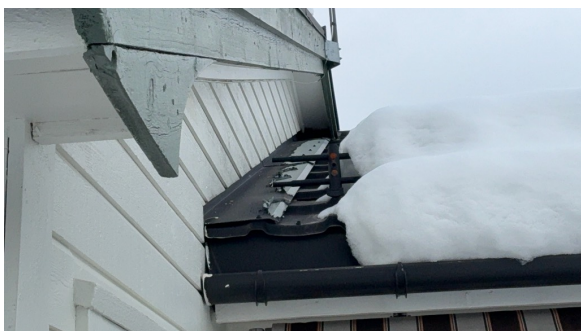
Det er frostspreng på flere taknedløp.

Eksempel på avskaling på beslag.

Eksempel på frostspreng på taknedløp.

Det anbefales utskifting av taknedløp med frostspreng for å unngå lekkasjer og fuktpåkjenning på fasader.

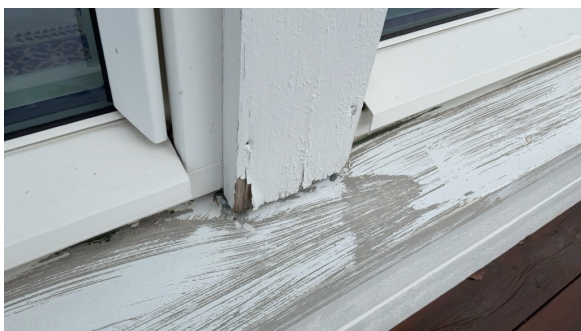
Det er slitasje på omramminger flere steder.

Eksempel på slitasje.

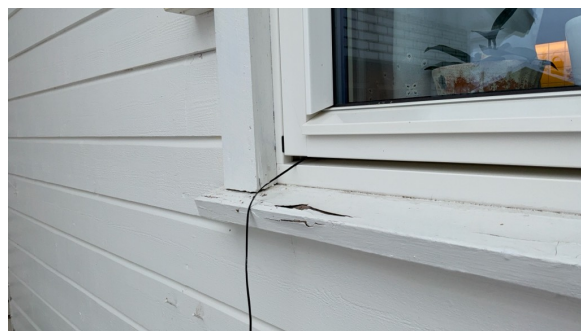
Eksempel på slitasje.

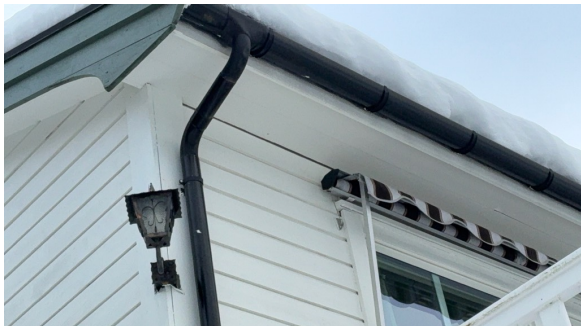
Spalte for lufting er liten, kan medføre kondens.

Vedlikehold av overflater på vindskier og utskifting av råteskadet treverk.

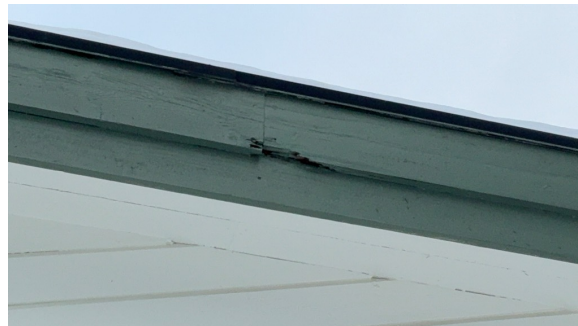
Råte i vindski

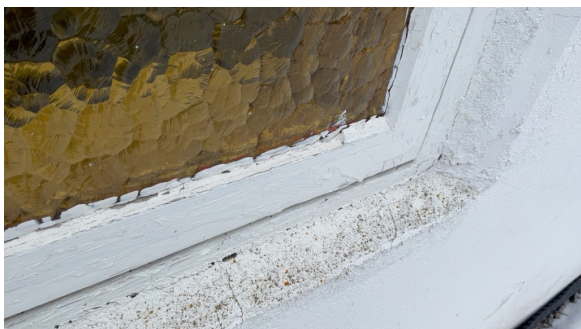
Avskaling av kitt på vindu i garasje.

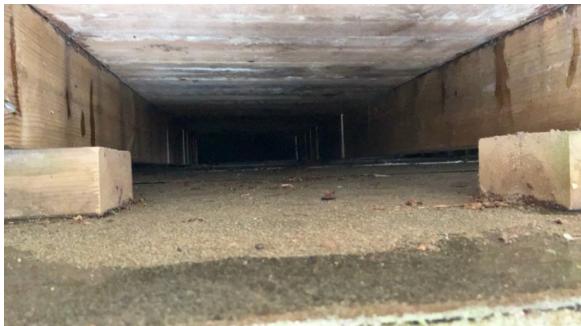
Tekking med papp under veranda.

Foreløpig er det kun behov for vedlikehold av overflater ut fra hva som er synlig på befarings.

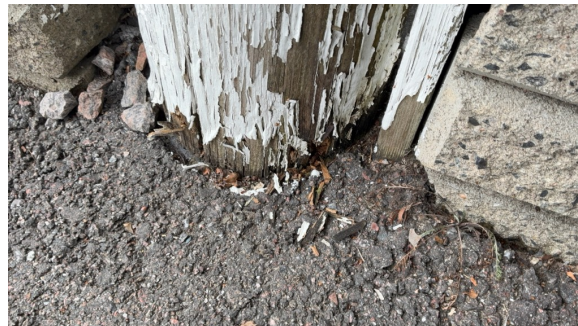
Begynnende råte i søyle.

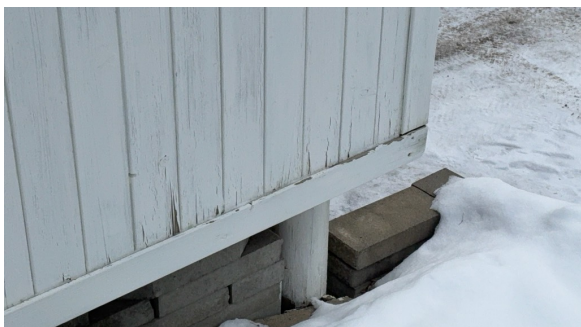
Eksempel på slitasje.

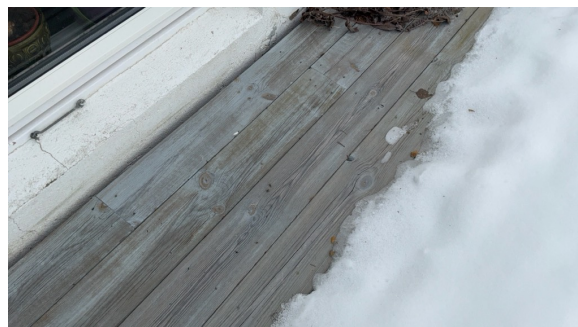
Eksempel på slitasje.

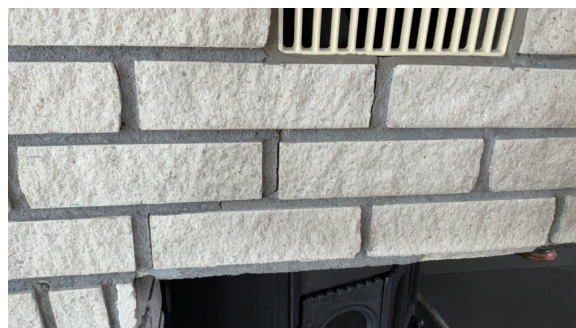
Det er sprekker i fuger mellom teglstein flere steder rundt om.

Eksempel på område med sprekk i fuger.

Det er foreløpig ikke nødvendig med tiltak.

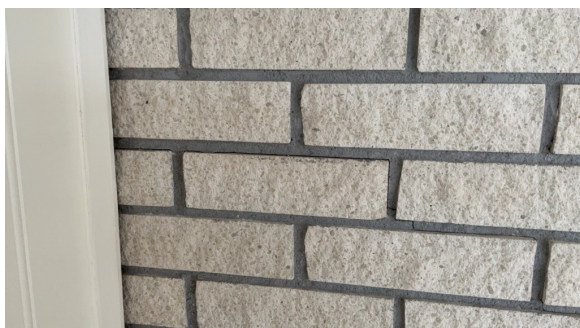
Eksempel på område med sprekk i fuger.

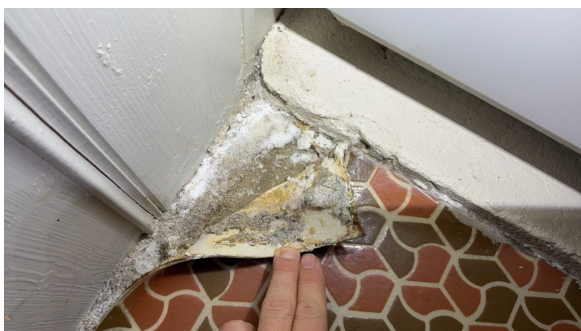
Det er saltutslag i randsoner på gulvbelegg flere steder. Dette er ikke unormalt på kjellergulv med såpass tett gulvoverflate som gulvbelegg. Forholdet skyldes kapillært oppsug av fukt som finner vegen videre opp i rommet og fordampes der hvor gulvbelegg slutter, salter fra vannet blir liggende igjen.

Saltutslag under gulvbelegg.

Når det skal skiftes overflater på gulv anbefales det endring av løsning til en mer diffusjonsåpen løsning. Dette kan hjelpe slik at saltutslag på gulv unngås.

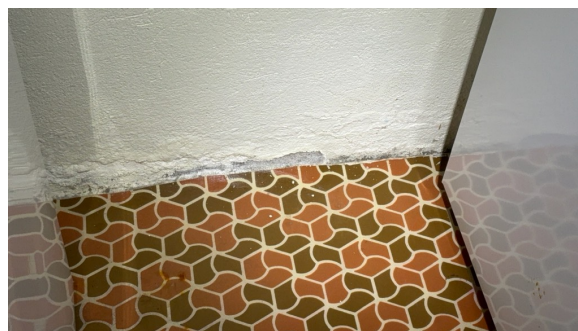
Saltutslag og avskaling nederst på vegg.

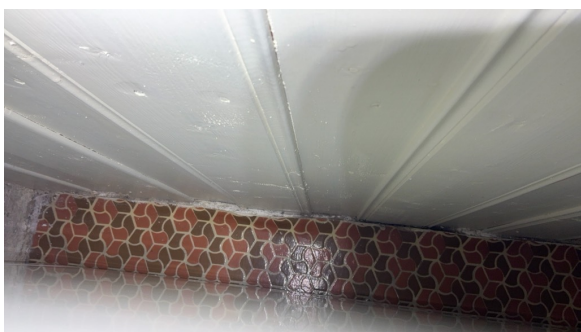
Saltutslag flere steder langs kant på gulvbelegg.

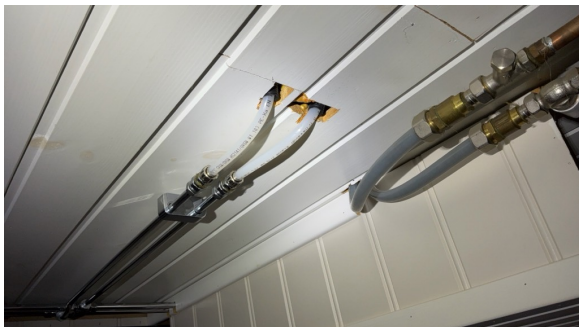
- Det er påvist at eventuelt lekkasjevann fra rør i rør system ikke ledes til sluk eller annen kompenserende løsning.
- Mer enn halvparten av forventet brukstid er passert på innvendige vannledninger.

Rør i rør er ikke avsluttet slik at evt. lekkasjevann renner til sluk.

Rør i rør er avsluttet i rom uten sluk.

- Det bør foretas tiltak på anlegget som sikrer bedre løsning på eventuelt lekkasjevann fra rør i rør system.

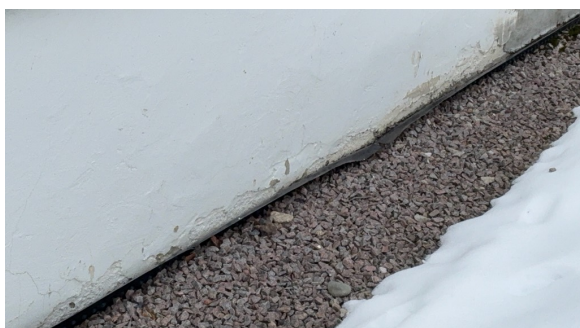
Fuktsperre på grunnmur har ikke klemt avslutning.

Ut fra alder så skal dreneringen normalt ha god funksjon dersom utførelsen er god. Det er tegn til fuktpåkjenninger i form av avskaling nederst på vegger i kjeller, det kan av undertegnede ikke konkluderes om det har vært/ikke vært utvikling av dette etter at dreneringen ble skiftet. Selv om dreneringen er fungerende så kan det allikevel fremkomme fuktpåkjenninger på gulv og nederst på vegger som følge av kapillært opptrekk, dette er normalt på boliger av denne alder.

Det er ikke klemt avslutning på fuktsperre.

Det er ikke nødvendig med større tiltak ut fra observasjoner på befaring, men det anbefales at det etableres klemt avslutning på fuktsperren.

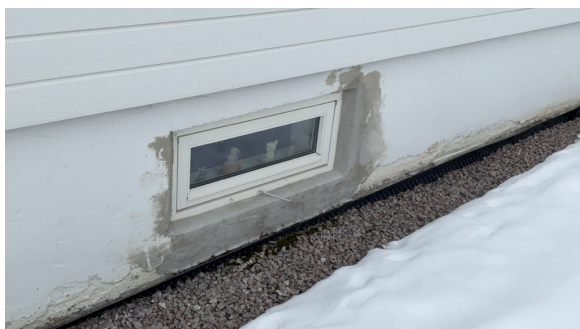
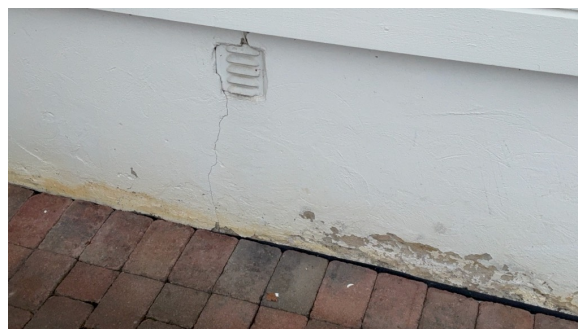
Det er stedvis avskaling og mindre sprekker i overflater på utside.  
Gjennomgående sprekk i garasje.

Eksempel på slitasje og sprekk i grunnmur.

Vedlikehold av overflater og forsegling av sprekker.

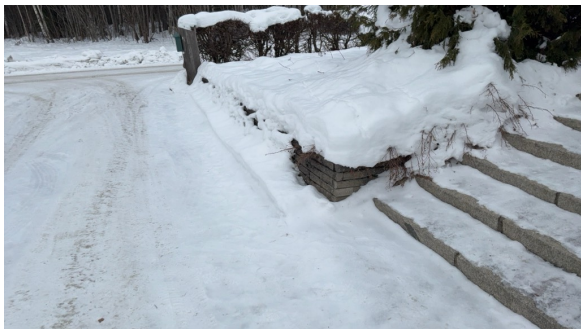
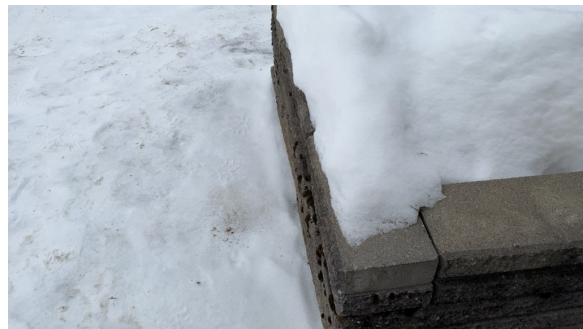
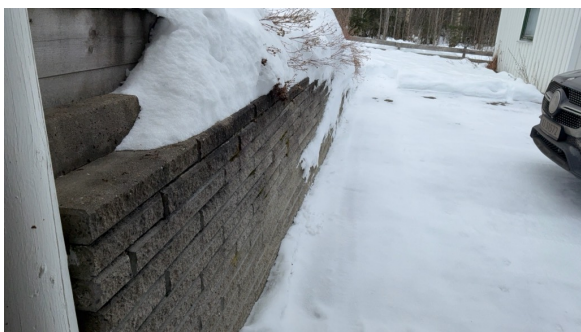
Støttemurer var delvis dekket av snø.  
Murer har stedvis lokal utgliding, ikke store avvik foreløpig.

Det er foreløpig ikke nødvendig med tiltak.
