# Tilstandsrapport

📍 Lindekleivvegen 6B , 4706 VENNESLA

# gnr. 24, bnr. 167

Oppdragsnr.: 20127-1938

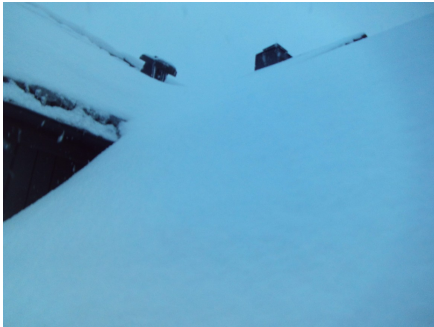
Taktekkingen er av betongtakstein med gavlstien fra byggeåret. Taket er besiktiget fra bakkenivå. Selve tekkingen var dekket av snø som gjør at det kan være noen skadet "knekket" takstein. Tekkingen er vurdert ut i fra alder og normal brukstid på denne type tekking.

Taktekkingen var dekket av snø.

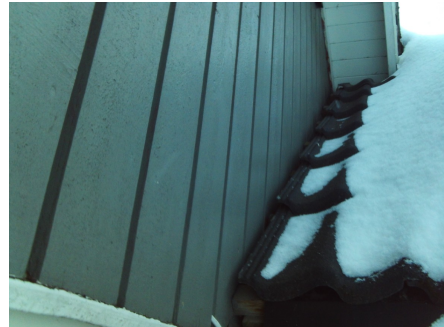
Mangler et vannbord på overbygget inngangsparti og noen vindskier er slitt/skadet.

Mangler et vannbord overbygg inngangsarti.

Vannbord må monteres i mot hoveddelen ved overbygg inngangsparti for å unngå lekkasjer og noe utskiftning av vindskier må beregnes.

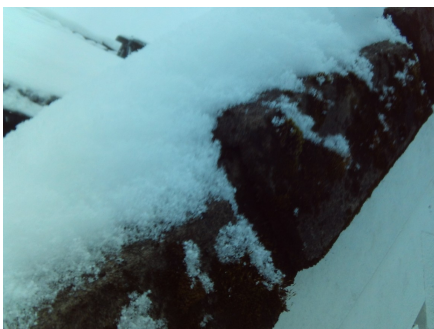
Gavlstein med noe mose.

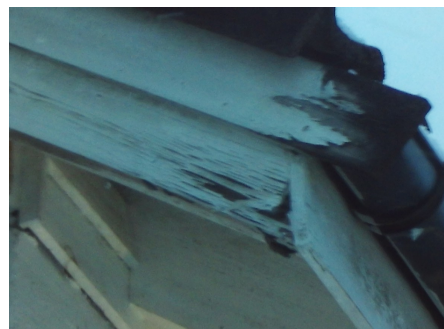
Skadet vindskie

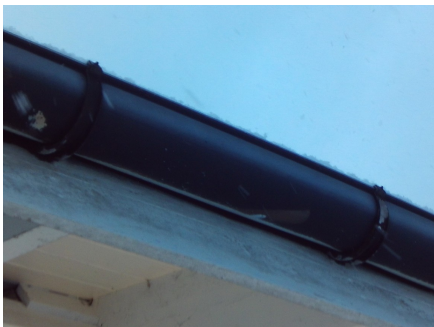
Deler av takrenner.

- Overvåk tilstanden jevnlig. For å få tilstandsgrad 0 eller 1 må beslag/renner/nedløp skiftes ut, men tidspunktet for når dette er nødvendig er vanskelig å si noe om.
- Det må foretas tiltak for å lukke avviket.
- Det bør lages system for bortledning av vann fra taknedløp ved grunnmur.
- Det er ikke krav om utbedring av snøfangere opp til dagens krav.

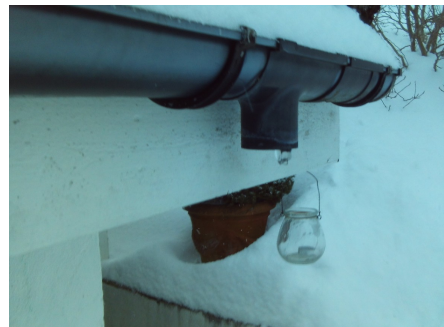
Taknedløp mangler.

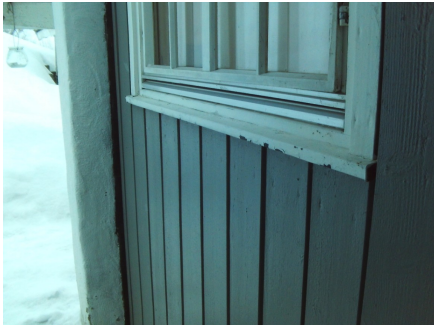
Deler av kledning med belistninger

En del vedlikehold må beregnes på fasader av kledningsbord med enkelte utskiftninger på noe sikt på grunn av normal slitasje og elde. Fasade som er kledd på nytt må belistes for å unngå inndriv av fuktighet bak kledningen.

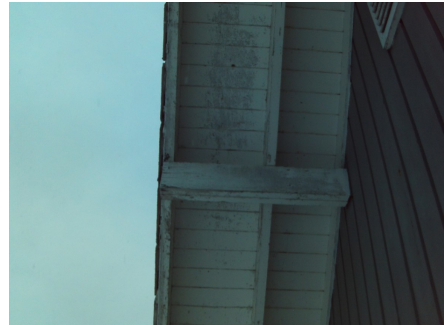
Takutstikk trenger vedlikehold

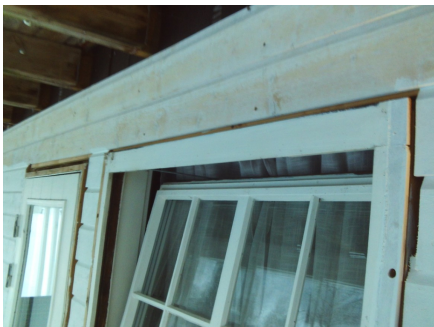
Mangler belistninger på fasade som er kledd på nytt.

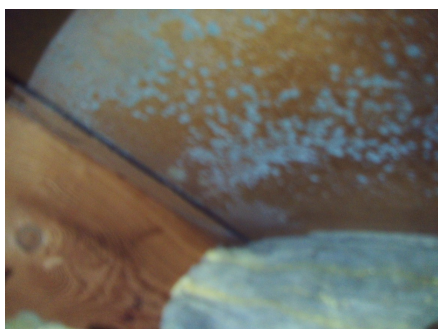
- Det er begrenset/dårlig ventilering av takkonstruksjonen.
- Det er avvik:

Noe mugg på undertaket enkelte steder.

Kottdør bør isolers, da dette er et kaldtloft. Anbefaler at det gjør undersøkelse om hvor mus kommer inn på kaldtloftet og kott.

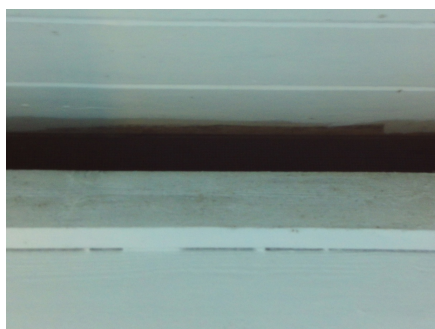
Luftespalter for tilgang på luft ved takutstikk.

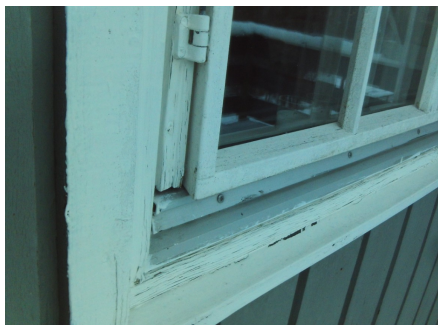
- Karmene i vinduer er slitte og det er sprekker i trevirket.

En del slitasje på utvendig karm og ramme på enkelte vinduer.

- Det må påregnes noe vedlikehold og at enkelte vinduer må skiftes ut.

En del vedlikehold må beregnes på vinduer med enkelte utskiftninger på noe sikt på grunn av normal slitasje og elde.

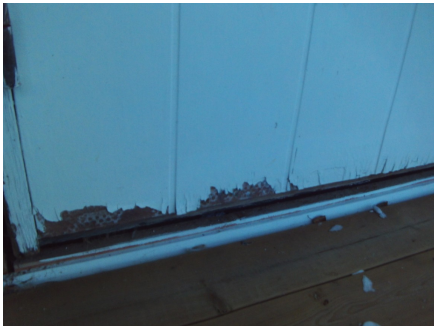
Balkongdøren har en skade i nedre del av utvendig brystning.

Stor fare for at denne skaden vil utvikle seg og har dermed noe begrenset resterende brukstid.

Balkongdør har skade på utvendig brystning

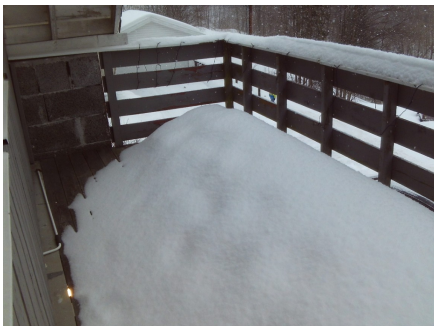
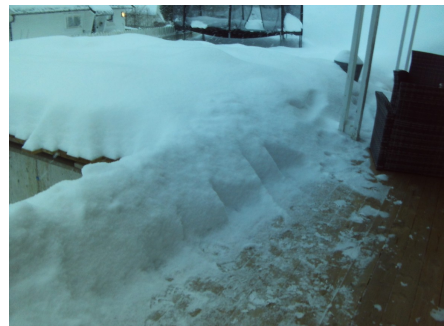
Veranda ut i fra stue.

Deler av y større terrasse.

- Det bør foretas nærmere undersøkelser av balkong/terrasser når den er snøfri.

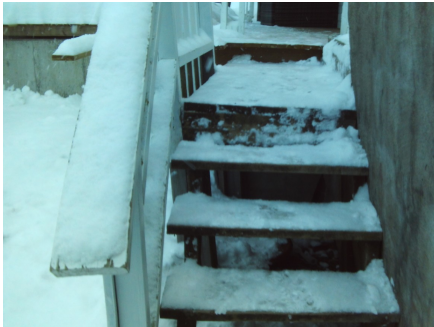
Enkel trapp fra parkeringsplass.

- Lokal utbedring må utføres.

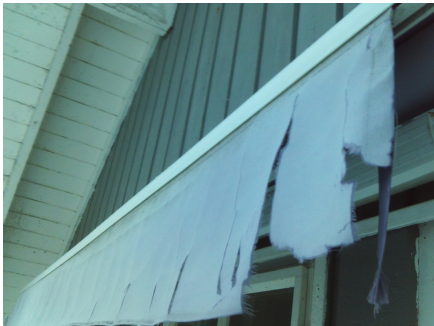
Eldre slitte/skadet markiser.

Ble ikke funksjonstestet på befaringen. Selve duken har større skader.

Duk hat større skader.

Duken må beregnes og byttes.

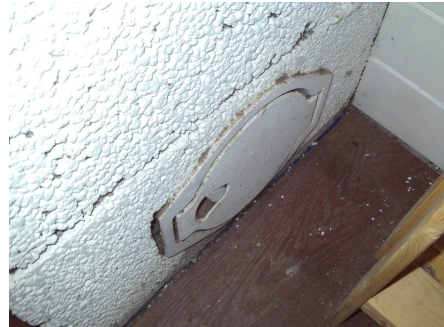
Sotluke i kott/bod

- Det anbefales å montere ildfast plate under luker på pipe.
- Det må foretas tiltak for å lukke avviket.

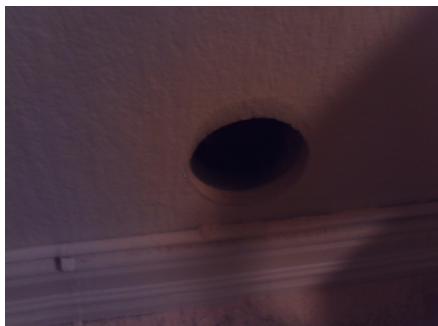
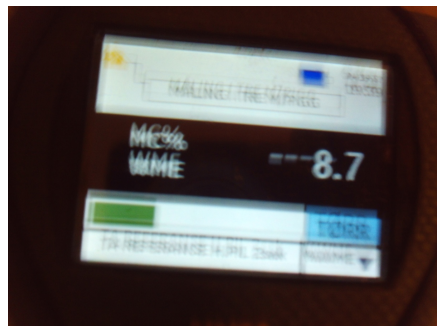
Hulltaking er foretatt i utfored vegg under bakkenivå på hovedsoverommet, uten å påvise unormale forhold. Måleresultat: 8,7 vektprosent.

Hulltaking i utfored vegg.

Måleresultat.

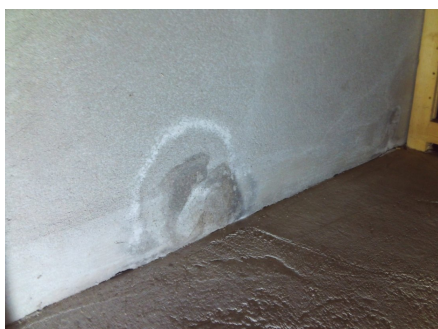
I mindre deler av underetasjen er det utforede vegger under bakkenivå. Ellers er det noe synlig pusset grunnmur i boder som ble vurdert med noen enkle fuktsøk direkte på grunnmur.

Fukt søk direkte på grunnmur i to boder.

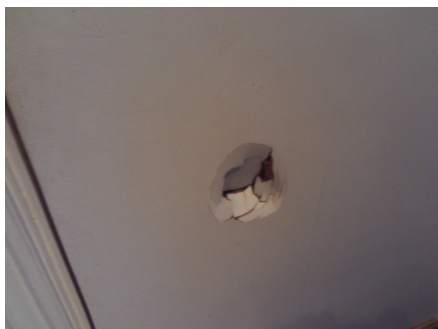
Innerdører er av forskjellige typer og årganger. En større slagskade på dør til toalettrom ble registrert.

- Enkelte av innvendige dører har betydelige skader

Slagskade på dør til toalettrom.

Utskifting av opprinnelig dør til toalettrom bør beregnes.

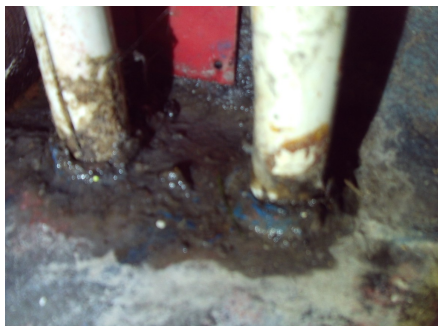
- Det er påvist mangelfull/feil utførelse rundt rørgjennomføringer e.l. som gir fare for fukt i konstruksjonen i våtsone.
- Det er rundt sluk påvist en ikke-fagmessig utførelse av membran/tettesjikt/klemring.
- Mer enn halvparten av forventet brukstid er passert på membranløsningen.
- Mer enn halvparten av forventet brukstid er passert på slukløsningen.

Usikker tetting i rundt rørgjennomføringer.

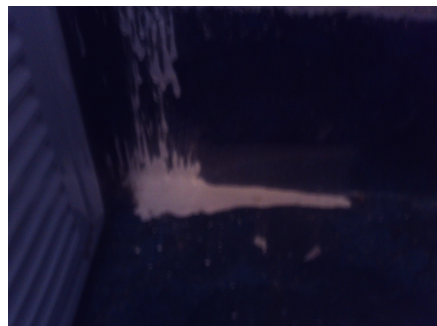
Gjort enkelt tiltak i overgang gulv og vegg i ettertid

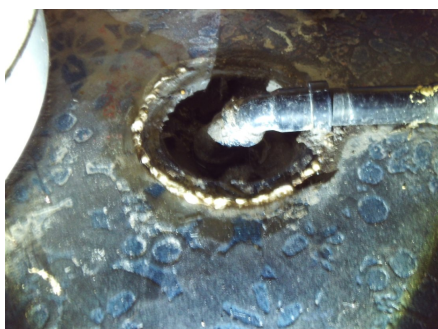
Ingen god tetting i rundt sluke.

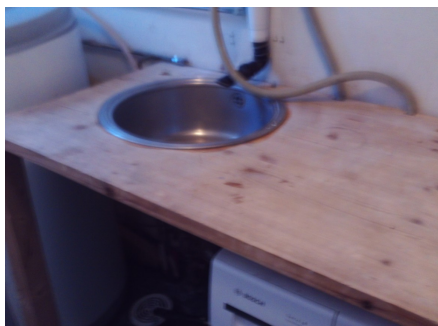
Arbeidsbenken er løs og har nå større skjevheter.

Festing av arbeidsbenken på nytt må beregnes.

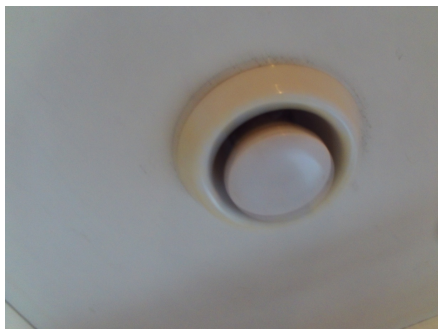
Naturlig avtrekk i himling.

- Elektrisk avtrekksvifte bør monteres for å lukke avviket.
- Dersom avviket ikke utbedres vil det være fare for dårlig luftskifting og resultere i høy luftfuktighet og utvikling av skader.
- Dårlig ventilasjon på et våtrom kan føre til alvorlige konsekvenser som fuktskader og muggvekst.

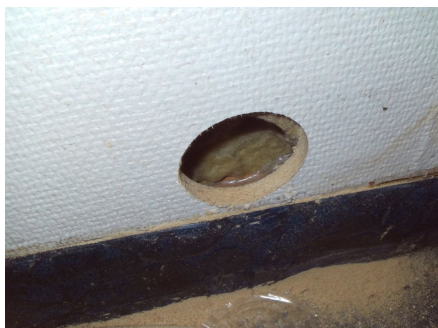
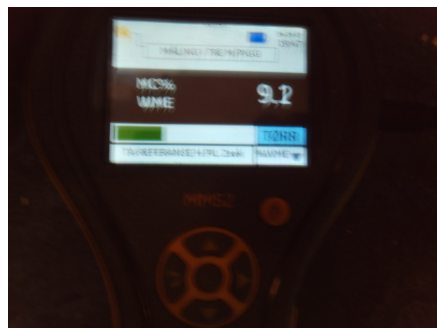
Hulltaking er foretatt nær bereder, uten å påvise unormale forhold. Måleresultat: 9,2 vektprosent.

Hulltaking nær bereder.

Måleresultat.

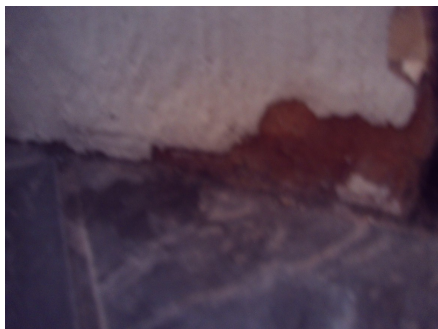
- Det er registrert synlige tegn på fukt-/råteskader.

Har vært noe oppsug av fuktighet i bunnen av veggplater av spon enkelte steder og fukt/kondensskader på himlingsplater over dusj.

Fuktskader i bunnen av veggplater.

- Råteskadet treverk må skiftes.
- Påviste fuktskader kan føre til muggvekst over tid, noe som kan påvirke innneklimaet. Dersom skadene utvikler seg, kan dette svekke bygningens konstruksjon og medføre større skader på tilstøtende konstruksjoner.

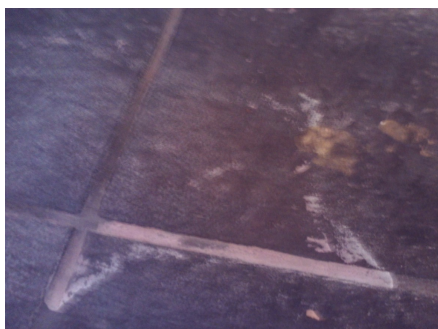
- Det er mulighet for at det kan forekomme vannlekkasje på våtrommet hvor vann ikke vil gå til sluk.
- Det er påvist at noen fliser har bom (hulrom under).
- Det er avvik:

En del søl av maling.

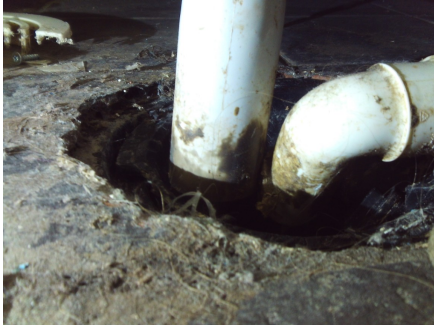
Eldre opprinnelig sluk.

- Det må etableres tilfredsstillende membran/tettesjikt i våtrommets våtsone. Alle forhold med tettesjikt, våtsone, sluk m.m. må dokumenteres. Manglende membran/tettesjikt medfører risiko for lekkasjer og fukt i konstruksjonen.
- Det må etableres tilfredsstillende tettesjikt/membran på våtrommet.
- Konsekvensene av ikke-fagmessig utførelse rundt sluk og klemring på våtrom kan medføre lekkasjer og fuktskader.

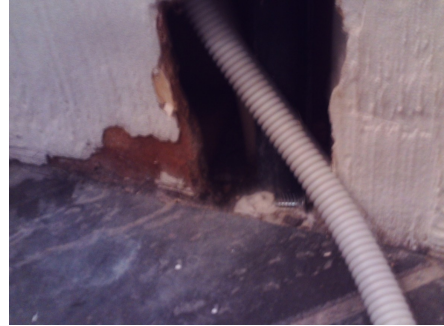
Åpning i vegg helt til gulvet mot soverom.

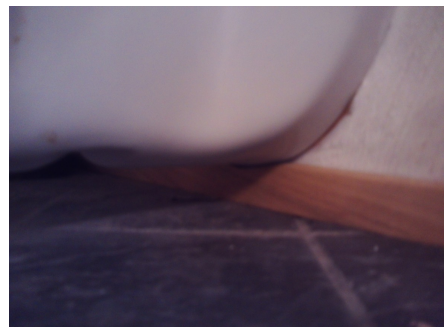
- Det er ikke påvist tilfredsstillende løsning for å synliggjøre lekkasje fra innebygget sisterner.

Ingen synlig hull for avrenning ved vegghengt toalett.

- Det må gjøres tiltak for å lukke avviket.
- Uten dreneringsløsning/lekkasjesikring kan lekkasjer pågå over lang tid uten å bli oppdaget. Dette kan føre til omfattende fuktskader i omkringliggende byggematerialer.

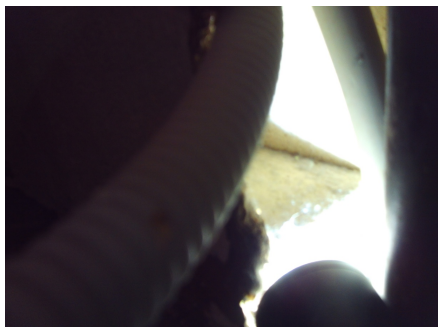
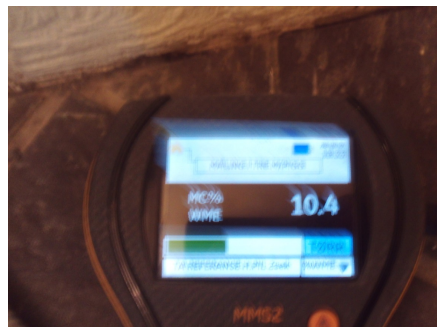
Fuktmåling er foretatt i åpning vegg mot soverommet, uten å påvise unormale forhold. Måleresultat: 10,4 vektprosent.  
Skadet veggplater må fremdeles byttes.

Fuktmåling i svill i mot soverommet.

Måleresultat.

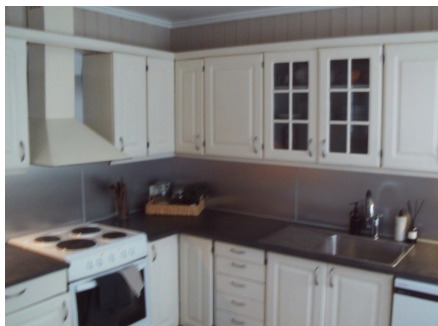
- Det er påvist skader på overflater/kjøkkeninnredning utover normal slitasjegrad.

Deler av kjøkkeninnredningen.

Noe utbedringer/justeringer av hengsler må beregnes.

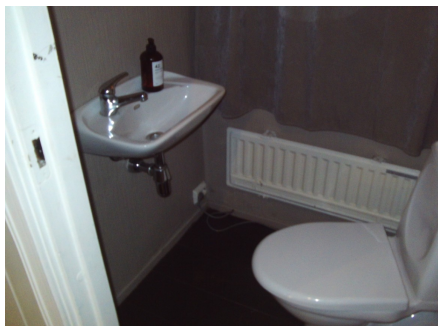
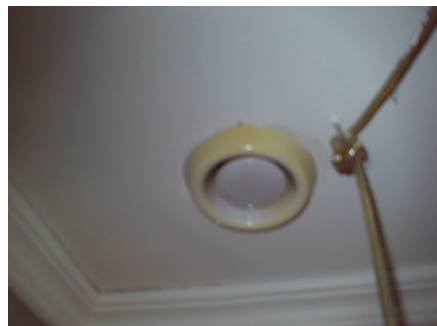
Deler av toalettrommet.

Ventil i himling

- Mekanisk avtrekk bør etableres på toalettrom.

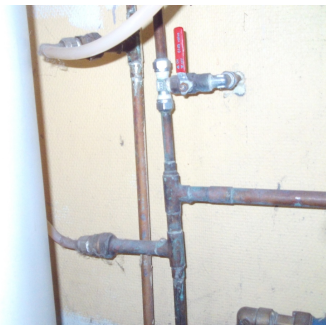
Eldre kobberrør i fra byggeåret

- Det er ikke behov for utbedringstiltak siden anlegget fungerer i dag, men ut ifra alder kan skader plutselig oppstå på eldre anlegg.
- I forbindelse med oppgradering av våtrom vil det være naturlig med utskiftning av rør.

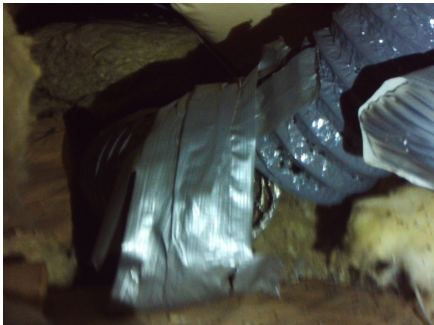
Brudd på ventilasjonsslange på knekott.

Anlegget må sjekkes og ventilasjonsslange på knekott må utbedres.

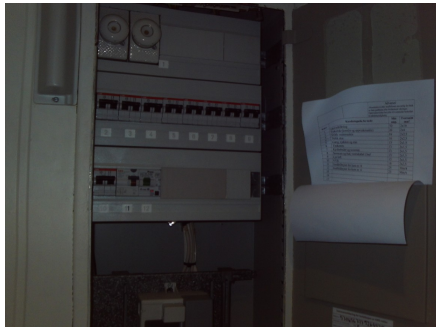
Sikringsskapet er plassert i entre og har blitt oppgradert med automatsikringer. Hovedinntaket er plassert på kaldtloftet.. Det meste av anlegget er i fra byggeåret og har ingen åpenbare synlige skader/feil.

Sikringsskapet er plassert i entre.

Ja En gjennomgang av eldre anlegg av fagfolk ved jevne mellomrom anbefales.

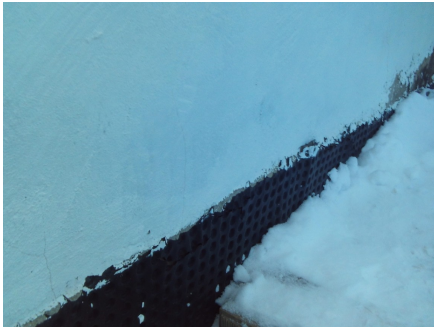
Dreneringen er i fra byggeåret og er ikke synlig for vurdering. Synlig fuktsikring av type platon ved tilbakefylte deler.

Synlig fuktsikring inntil grunnmur.

- Tiltak for redrenering rundt boligen kan ikke utelukkes.
- Overvåk tilstanden jevnlig. For å få tilstandsgrad 0 eller 1 må dreneringen skiftes ut, men tidspunktet for når dette er nødvendig er vanskelig å si noe om. Bruken av underetg/kjeller vil og være avgjørende.
- Overvåk tilstanden jevnlig. For å få tilstandsgrad 0 eller 1 må dreneringen skiftes ut, men tidspunktet for når dette er nødvendig er vanskelig å si noe om.

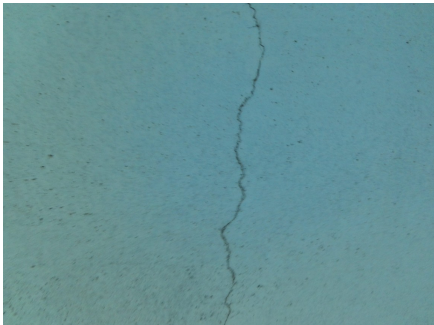
- Grunnmuren har sprekkdannelser.

Noen mindre riss i murpussen ble registrert enkelte steder.

Noen mindre riss i murpussen.

- Lokal utbedring må utføres.

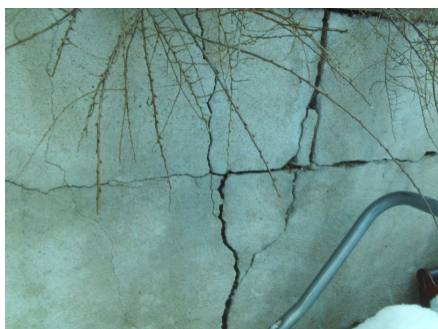
- Det er påvist større sprekker og/eller skjevheter i muren.

Sprekker/skjevheter i forstøtningsmur ved trapp.

- Forstøtningsmuren må rives og ny mur bygges.
