Tilstandsrapport

Del av tomannsbolig

Furubergvegen 113 A, 2315 HAMAR

Rapportdato: 17.03.2025

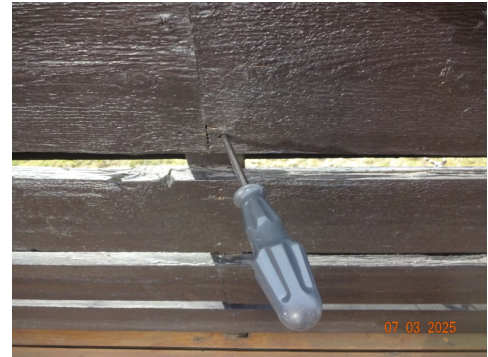
- Det er påvist fukt-/råteskader i konstruksjonen.
- Rekkverket er for lavt i forhold til dagens krav til rekkverkshøyder.

- Det er ikke krav om utbedring av rekkverkshøyde opp til dagens forskriftskrav.
- Råteskadet trekledning må skiftes ut.
- Gjennomføre ytterligere undersøkelser og foreta utbedring av skade.

Kostnadsestimat: 10 000 - 50 000

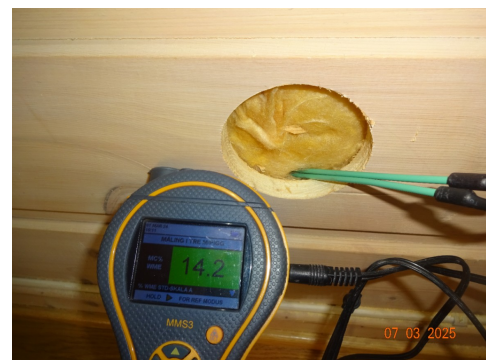
TG 1 Rom Under Terreng

Påforede kjelleryttervegger er en risikokonstruksjon, da underliggende konstruksjonen ikke er tilgjengelig, kan skjule fukt, sprekker og diverse skader.

Har erfaringsmessig hyppigere risiko for fuktskader.

Hulltaking er foretatt, uten å påvise unormale forhold.

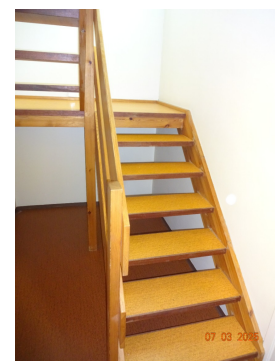
TG 2 Innvendige trapper

Adkomst til underetasje via tretrapp. Utført med rekkverk av treverk.

- Håndløper må monteres på vegg for å tilfredsstille krav på byggetidspunktet.
- Det er ikke krav om utbedring av åpninger opp til dagens krav.

Kostnadsestimat: Under 10 000

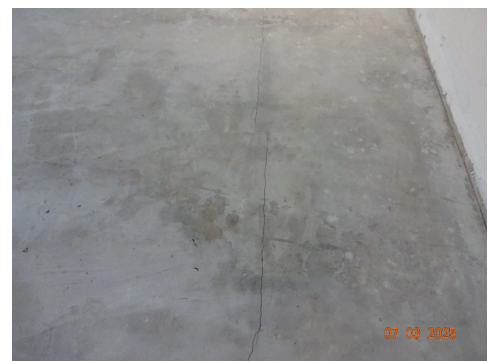
Vaskerom er bygget etter byggeforskrifter gjeldende før 1997.
Vaskerom fra før 1997 gis i denne rapport automatisk TG 3 da det ut fra alder må forventes at behov for oppgraderinger nærmer seg.
Ikke fuktsikre gulvflater, rommet er ikke bygget som ett komplett våtrom.
Rust på skruer i sluk.
Det er påvist riss/sprekker i gulv.

Det anbefales att vaskerommet/våtrommet totalrenoveres. Ved renovering, påse at alle forhold med tettesjiktet, våtsone, sluk mv. dokumenteres

Kostnadsestimat: 50 000 - 100 000

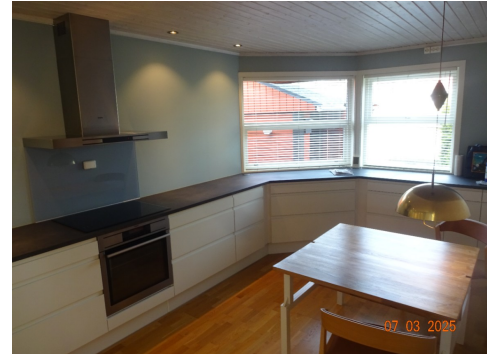
Det er ikke påvist tegn på at det er montert lekkasjedeteksjon ved oppvaskmaskin/oppvaskkum, dette er et krav på kjøkkenet utifra alder.

- Det må foretas tiltak for å lukke avviket.

Kostnadsestimat: Under 10 000

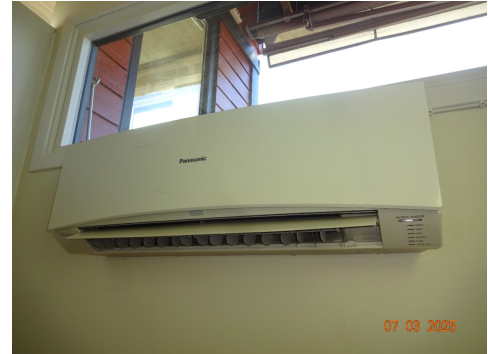
TG 1 Andre VVS-installasjoner

Boligen varmes opp i hovedsak med varmepumpe luft- luft og suppleres med vedfyring og elvarme.
Varmepumpe fra 2009.
Varmekabler i baderomsgulv i underetasje.
Varme i flere gulv i underetasje.

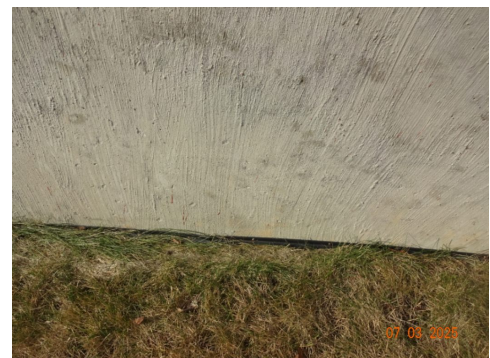
Fuktsikring med grunnmursplast. Festet i topplist. Ukjent alder. Drenering og fuktsikring er ellers ikke synlig da den er nedgravd og ikke tilgjengelig.

- Overvåk tilstanden jevnlig. For å få tilstandsgrad 0 eller 1 må dreneringen skiftes ut, men tidspunktet for når dette er nødvendig er vanskelig å si noe om. Bruken av underetg/kjeller vil og være avgjørende.

Kostnadsestimat: Ingen umiddelbar kostnad

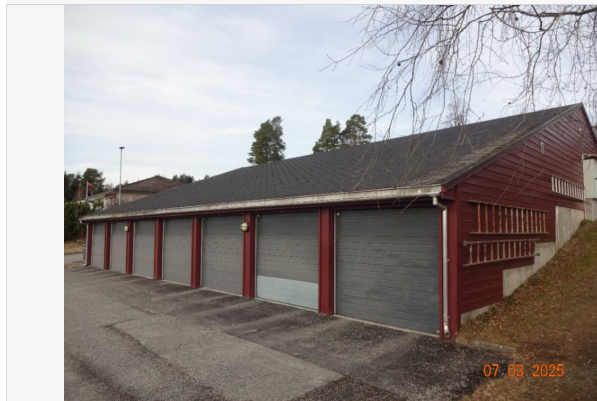
Garasjerom i felles garasjebygg

Sprekker i gulv.

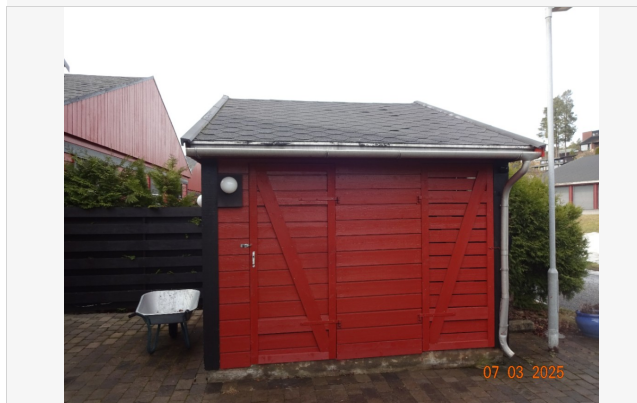
Halvpart av frittliggende utebod

Det er påvist fuktmerker i undertak. Anbefaler ytterligere undersøkelser.

Opplyst av fullmektig: Fuktmerker er meldt inn til styret i borettslaget.
