# Tilstandsrapport

Enebolig

Vassneset 18 , 5410 SAGVÅG

Befaringsdato: 06.02.2026

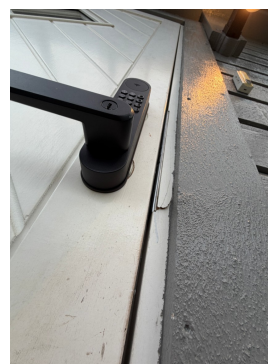
Skade på inngangsdør

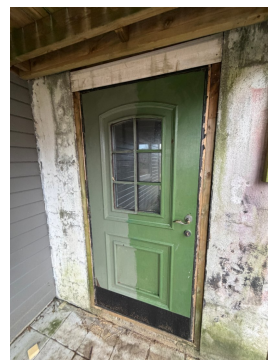
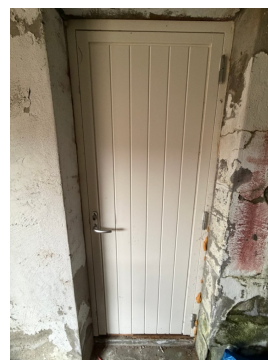
Bygningen har malt hovedytterdør og malt balkongdør i tre.  
Dører fra 2011/2012. Dør til utvendig bod i kjeller av eldre, ukjent dato - TG2 på denne.

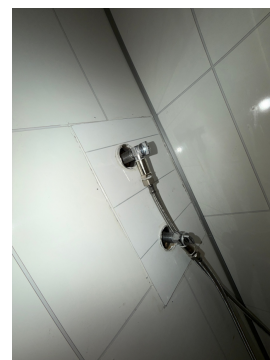
Bak dusjkabinett

Det er ikke behov for straks tiltak, men grunnet alderen på badet må det påberegnes at tiltak må utføres på sikt.

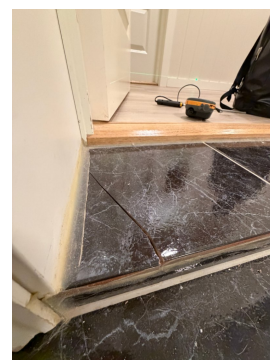
Gulvet er flislagt. Rommet har elektriske varmekabler. Fall mot sluk er målt med laser. Høydeforskjell fra toppen av sluket til toppen av membranen ved dørterskelen er 3.5cm. Gulvet er tilnærmet flatt, men vannet renner til sluk. Bom under enkelt fliser, sprekk i 2 fliser, en med dør til gang og en med dør til vaskerom.

- Det er påvist sprekker i fliser.

Det er ikke behov for straks tiltak, men grunnet alderen på badet må det påberegnes at tiltak må utføres på sikt.

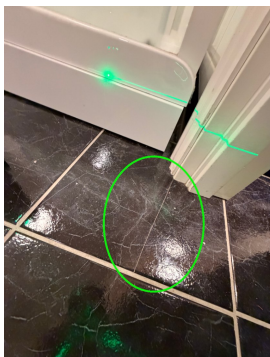
Smøremembran har en naturlig aldriingsprosess i form av kjemisk uttørking. Normal forventet levetid på smøremembran er 10-20 år. Ved bruk av tett dusjkabinett vil badet kunne vare i flere år enn den antatte gjenstående levetiden.
