# Tilstandsrapport

Enebolig

Skograndveien 37, 7200 KYRKSÆTERØRA

Befaringsdato: 03.09.2025

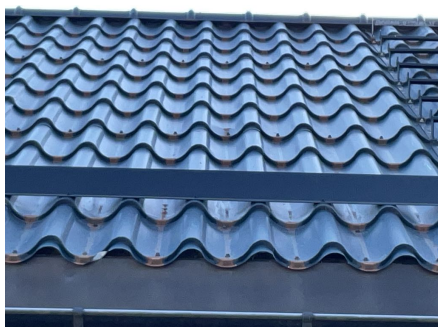
- Det er synlig rust på deler av taket

Synlig rust på takteking

- Overvåk tilstanden jevnlig. For å få tilstandsgrad 0 eller 1 må tekkingen skiftes ut, men tidspunktet for når dette er nødvendig er vanskelig å si noe om.
- For å øke takets levetid bør taket overflatebehandles lokalt

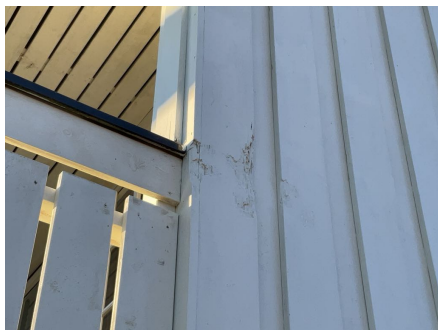
- Lufting i nedre del av vegg kun på overbord
- Skade på ett hjørnebord ved veranda.

Skade på ett hjørnebord ved veranda

- Det bør monteres musebånd/sikring, ingen umiddelbare behov for tiltak siden dette har vært slik siden byggeår.
- Ikke behov for umiddelbare tiltak vedrørende lufting på kledning, det må gjøres om det skal byttes kledning eller om bruk av bolig endres, så må dette holdes under oppsikt.

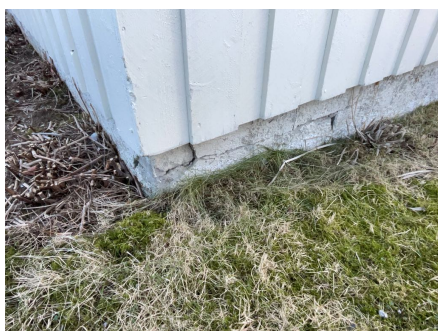
- Det er avvik:
- Sprekk i grunnmur
- Dårlig ventilerings i garasje, synlig sort mugg på veggplater
- Ingen tilgang til kryploft/takkonstruksjon
- Slitt betongdekke

Sprekk/skader i grunnmur på garasje

- Tiltak:
- Lokal utbedring må påregnes for å lukke avvikene.

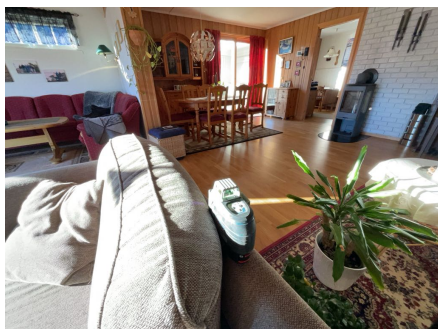
### 1. etasje

Plassering av laser ved kontroll av stue. Det er målt 11 mm høydeforskjell gjennom rommet. TG 1

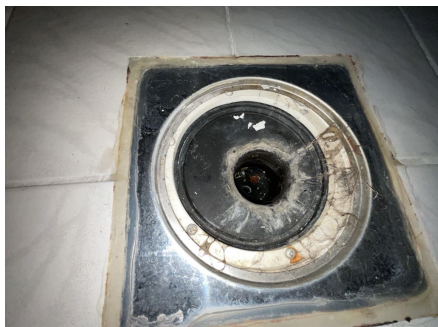
- TG 3 er gitt pga. Det er ingen synlig membran på gulv ved kontroll av sluk eller ved dørterskel.
- Sprekk i flis i hjørne på dusj mot toalett.
- Riss i flisfuger og det bom over ett større område som kan tyde på fukt under gulvet. Ved fuktsøk på gulvet er det målt forhøyde fuktverdier.
- Naturlig ventilering
- Får dårlig og lite fall mot sluk.
- Det er ingen avrenning mot sluk for hele rommet grunnet list på gulvet. Risiko for at lekkasjevann kan ledes ut i gang.

Sluk uten noe synlig membran

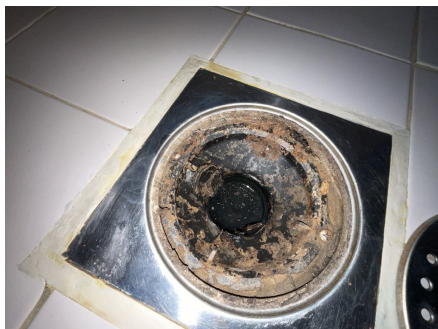
- Ingen synlig membran ved kontroll av sluk eller ved dørterskel.
- Skjulte konstruksjoner slik som tettesjikt (membran) bak fliser har passert anbefalt brukstid.
- Ikke tilstrekkelig fall på gulvet, det er også fall fra senter av gulvet mot dør.
- Evt. lekkasjevann vil ikke kunne renne til sluk grunnet list på gulvet. Fare for at lekkasjevann kan renne til gang.
- Vindu er plassert i våtsone like utenfor dusjen.
- Riss i flisfuger inne i dusj ved hjørne. Bom i flis på gulv mot hjørne
- Levetid varmekabler har nådd over halvparten av sin forventede levetid

Sluk uten synlig membran

Kostnadsestimat: 100 000 - 300 000

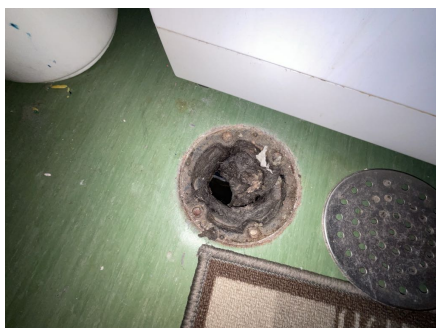
- Forventet levetid på overflater er nådd
- Naturlig ventilering
- Ingen tilluftsventilering under eller over døren
- Sprekk i tapetskjøter ved kraner på vegg.
- Levetid på varmekabel er straks brukt opp
- Det er ikke fuget rundt rør inne i servantskap.

Belegg er ført ned under slukpotte

- Våtrommet har TG 3 på grunn av alder og usikker rest levetid på vinylbelegg. Rommet kan fortsatt benyttes som vaskerom, men anbefaler da at det monteres vannstoppventil med vannføler og at det ikke benyttes fritt vann på overflater. Vaskerom har normalt ingen dirkede vannbelastning på overflater. Våtrommet benyttes på eget ansvar og oppgradering må påregnes.
- Tiltakskostnad er satt ut fra full renovering i henhold til dagens tekniske forskrifter. Valgte løsning ved renovering kan påvirke kostnaden.

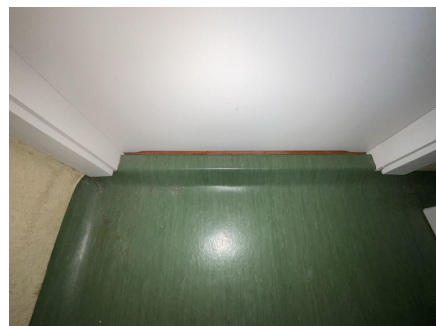
Belegg er ved dør ført opp mot dørterskel for å ivareta vannsikkerheten

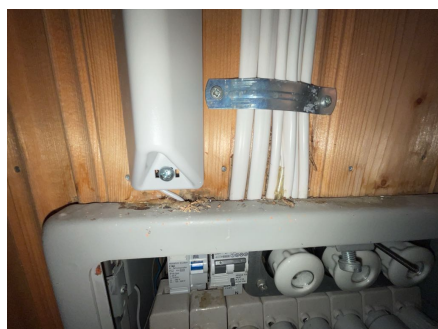
- Det er ikke fuget rundt kabel gjennomføringer i toppen av sikringsskapet.  
Det må utbedres.

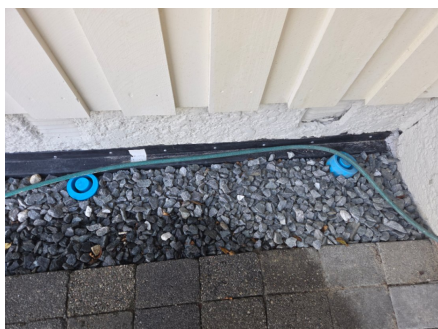
Bildet viser spylepunkt som er etablert på drenerør, tilgjengelig ved garasje. Bilde er tatt ved befaringen 03.09.2025

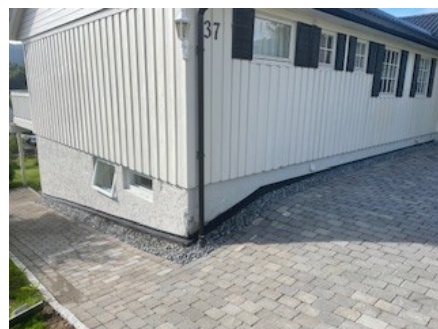
Grunnmursplast er montert med overgangslist inn mot grunnmur. Bilde er tilsendt av selger.

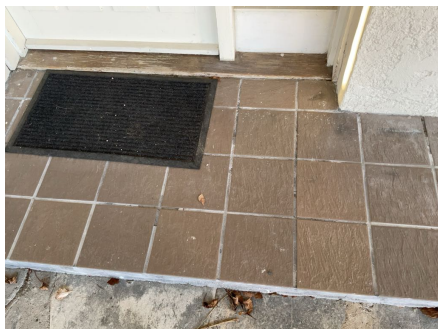
Slitte fuger, skade på enkelte fliser og saltutslag på fliser ved inngang i underetasje

- Det bør foretas terrengjusteringer.
- Lokal utbedring av fliser ved inngang må kunne påregnes
- På generelt grunnlag anbefales det å etablere 1:50 fall 3m bort fra grunnmur. Dette for å sikre god avrenning mot fra grunnmur og dermed unngå unødvendig fuktbelastning mot denne.
- I tiltakskostanden er dette hensyntatt å etablere endring på terreng ved garasje og lede overflatevannet ut fra boligen. Valg av løsning vil påvirke totalkostnaden

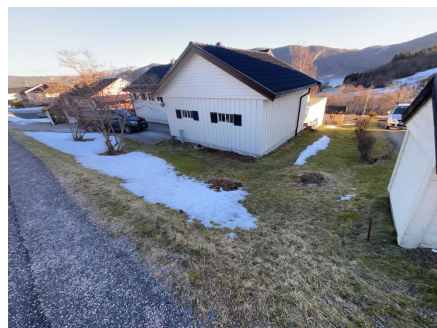
Fall på terreng mot garasje og bolig
