Velkommen til  
Skograndveien 37!

- Enebolig
- Skograndveien 37, 7200 KYRKSÆTERØRA
- HEIM kommune
- gnr. 61, bnr. 25

Befaringsdato: 03.09.2025      Rapportdato: 17.09.2025      Oppdragsnr.: 20704-1510      Referansenummer: OE1843

Autorisert foretak: Midt Norsk Takst AS      Sertifisert Takstingeniør: Svenn Marius Skålvik      Vår ref: Svenn Marius Skålvik

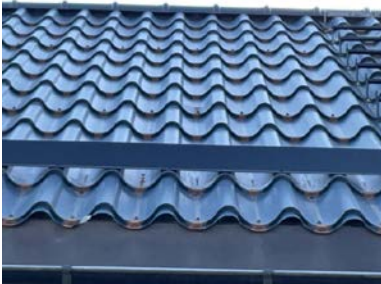
- Det er synlig rust på deler av taket

Synlig rust på taktekking

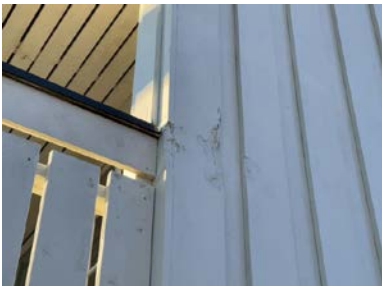
- Lufting i nedre del av vegg kun på overbord
- Skade på ett hjørnebord ved veranda.

Skade på ett hjørnebord ved veranda

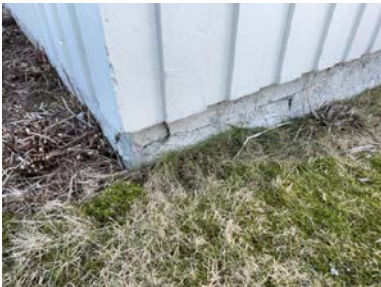
- Det er avvik:
- Sprekk i grunnmur
- Dårlig ventilering i garasje, synlig sort mugg på veggplater
- Ingen tilgang til kryploft/takkonstruksjon
- Slitt betongdekke

Sprekk/skader i grunnmur på garasje

- Tiltak:
- Lokal utbedring må påregnes for å lukke avvikene.

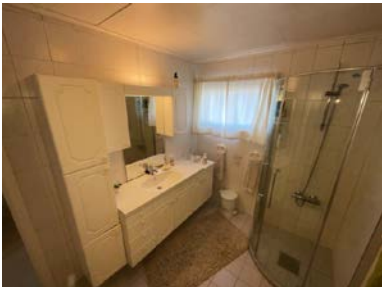
- Ingen synlig membran ved kontroll av sluk eller ved dørterskel.
- Skjulte konstruksjoner slik som tettesjikt (membran) bak fliser har passert anbefalt brukstid.
- Ikke tilstrekkelig fall på gulvet, det er også fall fra senter av gulvet mot dør.
- Evt. lekkasjevann vil ikke kunne renne til sluk grunnet list på gulvet. Fare for at lekkasjevann kan renne til gang.
- Vindu er plassert i våtsone like utenfor dusjen.
- Riss i flisfuger inne i dusj ved hjørne. Bom i flis på gulv mot hjørne
- Levetid varmekabler har nådd over halvparten av sin forventede levetid

Riss i flisfuger inne i dusj ved hjørne. Bom i flis på gulv mot hjørne

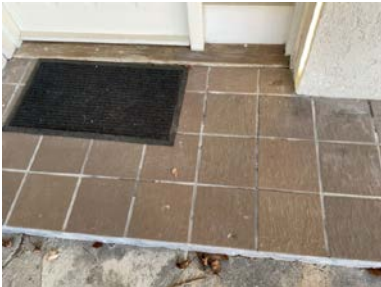
- Synlig saltutslag på gulv i gang 2, boder og verksted/grovkjøkken.
- Det er bom i fliser på lagerrom hvor det også er ei flis med sprekk. Er noe riss i flisfuger.
- Det er riss/skader i flisfuger i gang og vindfang. Løse fliser ved bad/soverom 2 i gang.

Slitte fuger, skade på enkelte fliser og saltutslag på fliser ved inngang i Oversikt underetasje
