# Tilstandsrapport

Boligbygg med flere boenheter

Prestbergvegen 1H , 2120 SAGSTUA

Befaringsdato: 16.02.2026

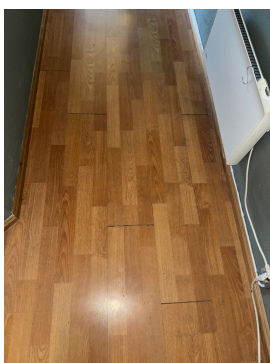
Laminatgulvet i gangen har oppsprukke endeskjøter, og det er enkelte områder med oppsvulmede skjøter.  
Fuktskadet /oppsvulmet utforing på verandadør ved gulv.

Oppsprukne endeskjøter

Laminatgulvet i gangen bør utbedres eller skiftes ut for å hindre videre skadeutvikling.

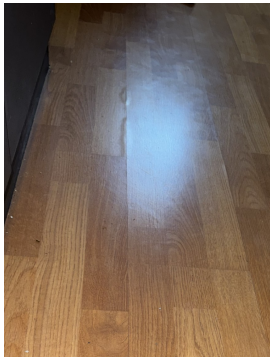
Fuktskadede / oppsvulmet utforing på verandadør ved gulv.

Oppsvulmet laminat

Oppsvulmet utforing ved verandadør bør også utbedres for å unngå ytterligere skadeutvikling, redusert levetid på bygningsdelen og forringelse av materialene.

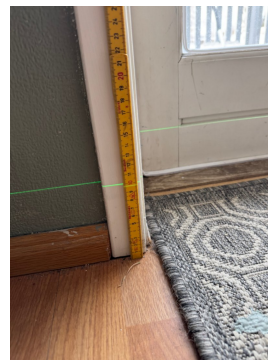
- Det er målt høydeforskjell på mellom 15-30 mm gjennom hele rommet. Tilstandsgrad 2 gis med bakgrunn i standardens krav til godkjente måleavvik.
- Målt høydeforskjell på mellom 10 - 20 mm innenfor en lengde på 2 meter. Tilstandsgrad 2 gis med bakgrunn i standardens krav til godkjente måleavvik.

Høydeforskjell i stue er målt fra verandadør og frem til hjørnet av kjøkkeninnredningen, med et avvik på 18 mm lavere ved kjøkken. Innenfor 2 meter er det målt fra samme punkt (verandadør) og ut i rommet.

Verandadør (98mm)

Ytterligere undersøkelser bør vurderes for å kartlegge omfanget av skjevheter i øvrige rom, da det kun er utført stikkprøvekontroll.

Tiltak for utbedring av høydeforskjeller kan vurderes dersom det er ønskelig å oppnå jevnere gulv, for å unngå ulemper med møblering og innredning. Skjevheter kan over tid føre til økt slitasje på gulv og påvirke brukervennligheten.

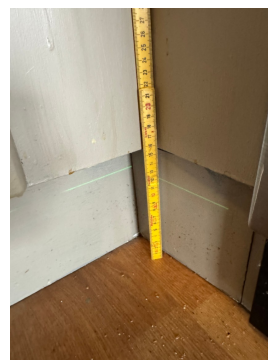
Kjøkkenhjørne (115mm)

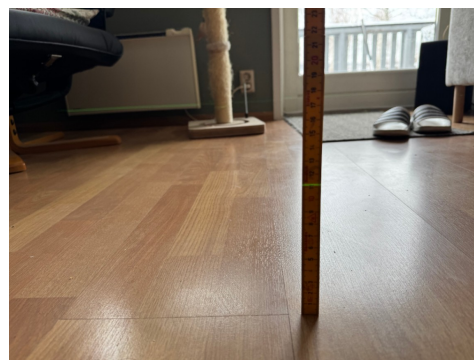
Ca 2 meter ut fra dør (112mm)

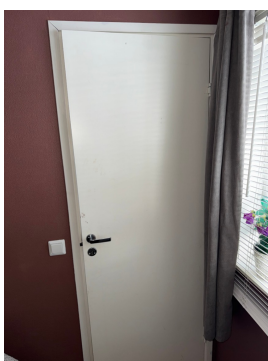
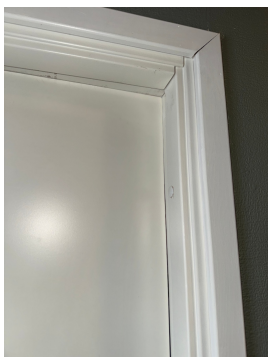
Døren til det ene soverommet tar i karmen og bør justeres for å sikre normal funksjon.

- Det er påvist avvik som tilsier at det bør foretas tiltak på enkelte dører.

Døren til det ene soverommet bør justeres for å sikre normal funksjon. Dersom tiltak ikke utføres, kan det medføre nedsatt brukervennlighet, økt slitasje og risiko for skader på dør eller karm.

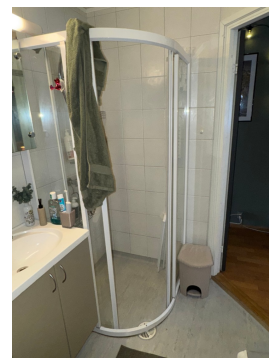
Døren sitter innenfor dusjens våtsone.

- Det er vindu/dør med ikke fuktbestandige materialer i våtsonen (ved vask, dusj, badekar, osv.), løsningen eller byggematerialet er uegnet.

Dørens plassering innenfor dusjens våtsone medfører risiko for vanninntrengning i dørblad og karm, noe som kan føre til fuktskader og redusert levetid på døren. Tiltak bør vurderes for å beskytte døren mot fukt, eller eventuelt bytte til fuktbestandige materialer, for å unngå skader på konstruksjonen.

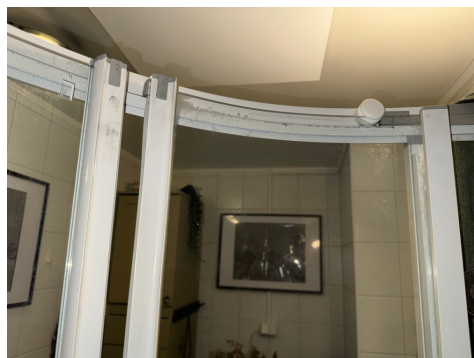
- Det er påvist andre avvik:

Dusjveggene bør utbedres eller skiftes ut slik at de tetter tilfredsstillende.

Dersom dette ikke utbedres, er det økt risiko for vannlekkasjer og fuktskader på omkringliggende konstruksjoner.

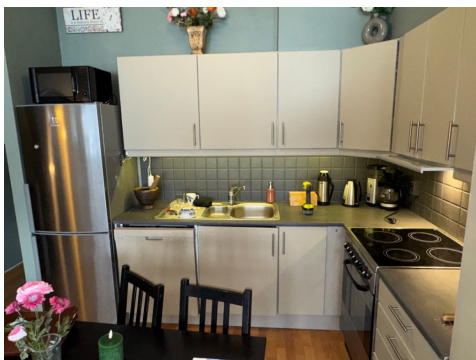
Enkelte hengsler er slitte, og noen håndtak er løse.  
Det er også registrert noe skjeve dører.

Slitte hengsler og løse håndtak bør utbedres, og skjeve dører justeres for å sikre funksjonalitet og forhindre ytterligere slitasje eller skade på innredningen.

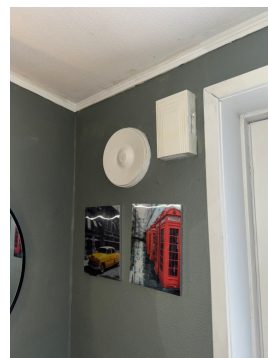
Det er ingen lufterventiler i stuerommet eller i stuevinduer.

Kun en veggventil ved inngangsdør

Det bør etableres lufterventiler i stuerommet og/eller i stuevinduer for å sikre tilstrekkelig ventilasjon.

Begrenset ventilering kan føre til dårlig innelima samt redusert bokomfort.

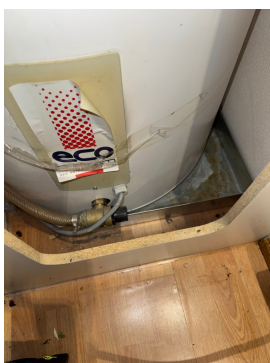
Det er ikke påvist tilfredsstillende el-tilkobling av varmtvannstank iht. gjeldende forskrift.  
Det er påvist at varmtvannstank er over 20 år

Det bør etableres tilfredsstillende el-tilkobling etter gjeldende forskrift for å redusere risiko for varmgang og brann.

På grunn av tankens alder bør det vurderes utskifting, da eldre varmtvannstanker har økt risiko for plutselige skader og lekkasjer, noe som kan medføre følgeskader på bygningen.

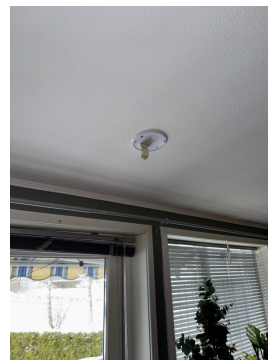
Det er mangler/skader på røykvarslerutstyr ihht byggt teknisk forskrift på søknadstidspunkt og minst 1985. Dersom søknadstidspunktet er før 15.november 1984 må uansett reglene som da ble innført følges.

Manglende røykvarsler

Røykvarslerutstyr må installeres og eventuelle skader utbedres for å sikre tidlig varsling ved brann og redusere risikoen for personskade og materielle tap. Eier opplyser at røykvarsler er montert etter min befaring. Forholdet er ikke kontrollert av undertegnede i etterkant.

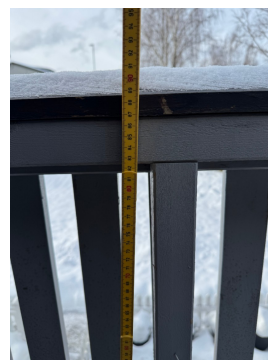
Rekkverk ca 90 cm høyt.
