# Tilstandsrapport

📍 Christian Michelsens gate 10, 0568  
OSLO

# gnr. 227, bnr. 21

Rapportdato: 06.12.2024

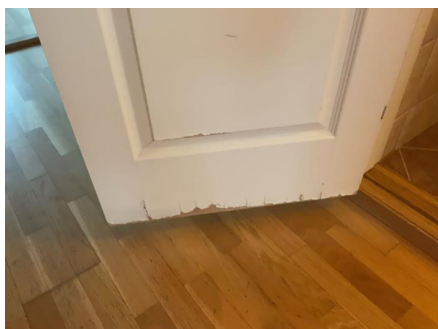
Dør til det lille soverommet har "slått" seg, og er noe skjev.

Dør til bad har skader og slitasje.

Disse dørene er også noe trege ved åpning/lukking.

Skade på dør til bad.

Konsekvens: Dørene bør vurderes byttet.

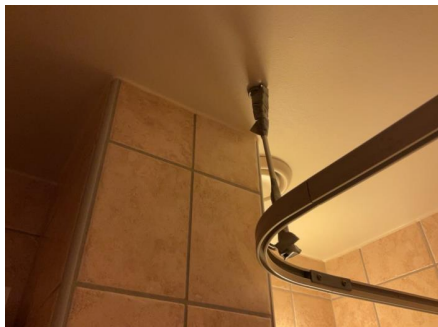
Kommentar til mindre avvik som faller inn under TG-1: Provisorisk feste/oppheng for dusjforheng.

Provisorisk feste for dusjforheng.

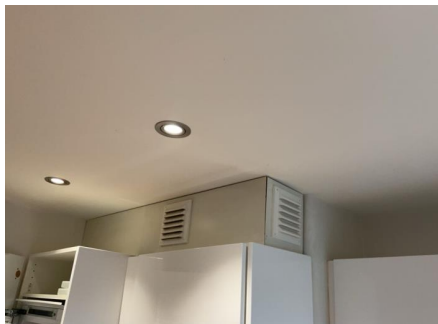
I denne leiligheten er dette spesielt viktig, da det ikke er tilfredsstillende avtrekk fra kjøkken.

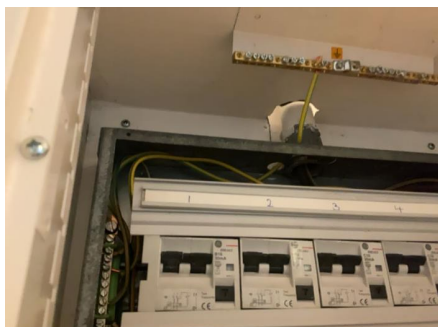
Dette er ikke å anse som en tilstandsvurdering av el-anlegget, men settes for registrerte avvik med åpninger i sikringskap, og løse stikkontakter.

Åpninger rundt ledninger ført ut/inn av sikringskap.

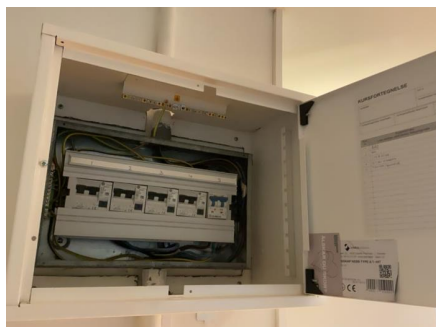
Sikringskap.
