Tilstandsrapport

Leilighet

Kollenlia 29, 3261 LARVIK

Befaringsdato: 03.03.2025

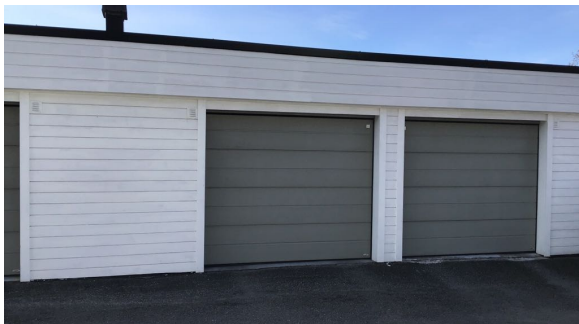
TG 2 Overflater

Vurdering av avvik:

- Det er påvist andre avvik:

- Det må foretas tiltak for å lukke avviket.

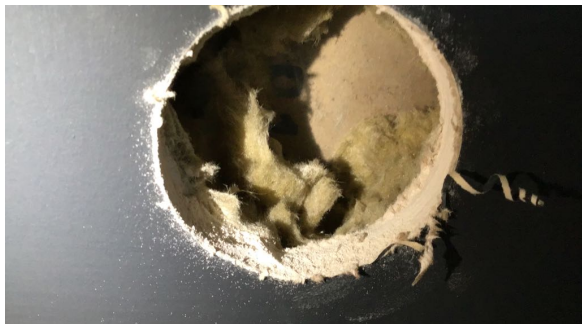
synlig plastfolie

Det er utført hulltaking på soverom og det ble observert at det er montert plastfolie på vegg mot bad. Dette er feil plassering og montering av plastfolie ihht. type konstruksjon. Det ble ikke observert fukt i konstruksjonen eller på overflater v/bruk av fuktmåler på befaringen.

- Hulltaking er foretatt og det er påvist avvik i konstruksjonen.
- Det er i hulltakingen påvist feil utførelse av konstruksjonen. Ingen skade konstatert.

- Det må foretas tiltak for å lukke avviket.

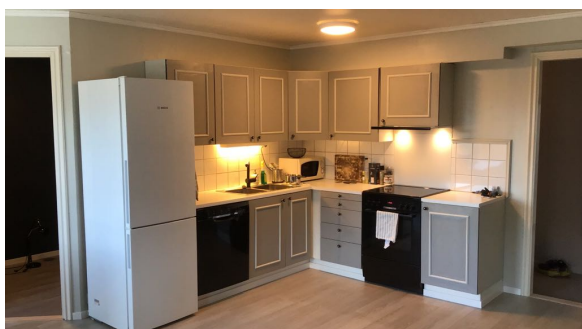
Vurdering av avvik:

- Det er påvist skader på overflater/kjøkkeninnredning utover normal slitasjegrad.

- Det må påregnes lokal utbedring/utskiftning.

Pusse opp på sikt
