# Tilstandsrapport

Tomannsbolig i borettslag

Langbergan 19, 8618 MO I RANA

Rapportdato: 27.08.2025

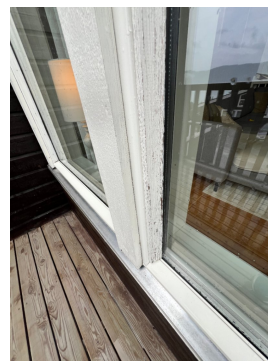
- Karmene i vinduer er slitte og det er sprekker i treverket. Enkelte vinduer slitt.

- Det må foretas lokal utbedring.

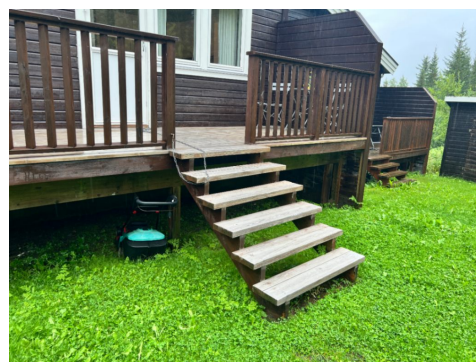
Utvendig trapp mellom terrasse og hage av impregnerte materialer.

- Rekkverk må monteres for å lukke avviket.

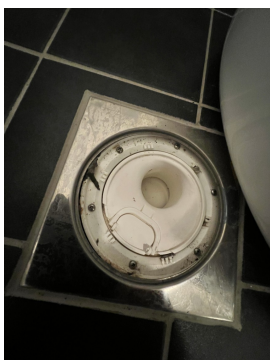
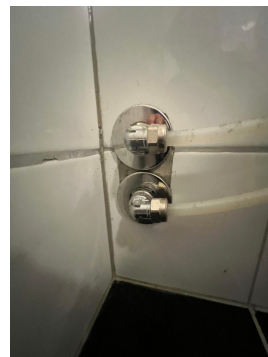
- Det er påvist mangelfull/feil utførelse rundt rørgjennomføringer e.l. som gir fare for fukt i konstruksjonen i våtsone.
- Mer enn halvparten av forventet brukstid er passert på membranløsningen.

Det er mangelfull utførelse rundt rørgjennomføringer bak badekar.

Rørgjennomføringer undersøkes og eventuelt utbedres.

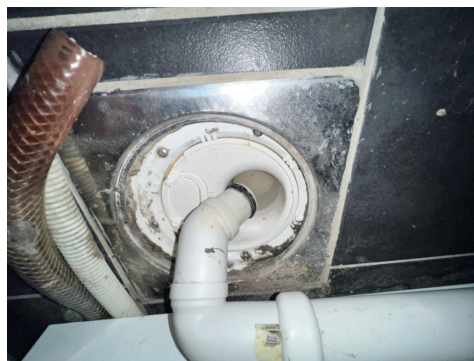
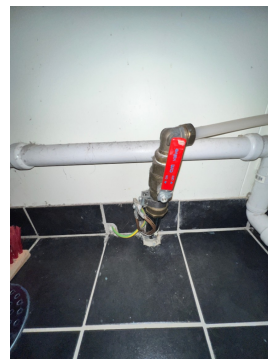
- Det er påvist mangelfull/feil utførelse rundt rørgjennomføringer e.l. som gir fare for fukt i konstruksjonen i våtsone.

Det er mangelfull utførelse av membran ved hovedkran.

- Overvåk konstruksjonen jevnlig. For å få tilstandsgrad 0 eller 1 må løsningen utbedres, men tidspunktet for når dette er nødvendig er vanskelig å si noe om.
- Det må foretas utbedring for å unngå fuktskader i konstruksjonen.

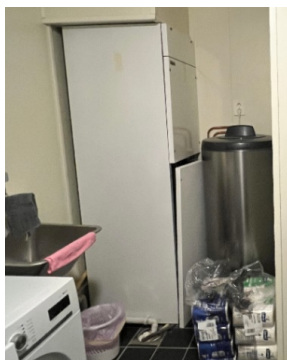
Boligen har balansert ventilasjon med integrert varmtvannsbereder. Ventilasjonsaggregat plassert på vaskerom.

- Balansert ventilasjonsanlegg må skiftes/utbedres av fagfolk.
