# Tilstandsrapport

Enebolig

Halvor Flodens veg 1, 2407 ELVERUM

Befaringsdato: 19.01.2026

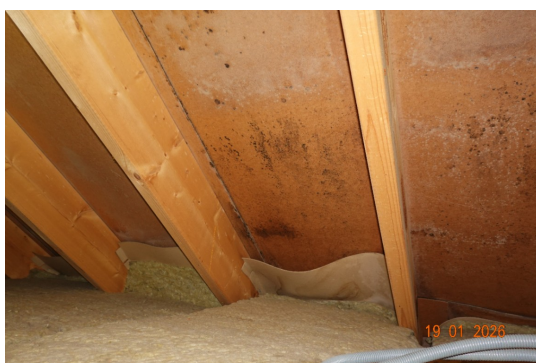
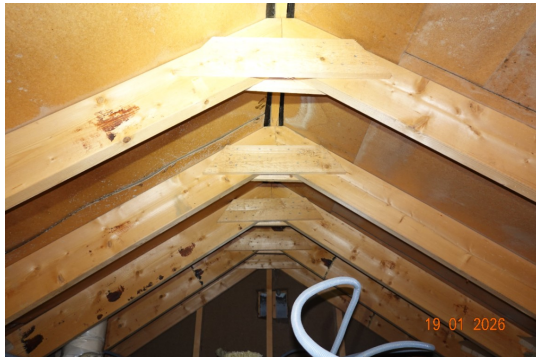
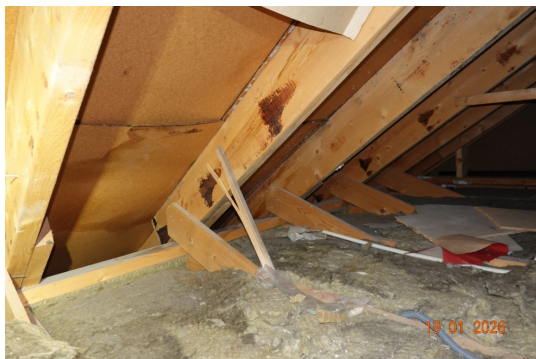
Enkelte fuktskjolder i undertak på rafteloft. Anbefaler ytterligere undersøkelser når snøen blir borte. Sannsynligvis etter tidligere fuktproblematikk.

Svertesopp i undertaket bør fjernes, og årsaken til problemet må utbedres for å hindre videre vekst.  
Dersom tiltak ikke iverksettes, er det risiko for ytterligere soppvekst, redusert inneklimate og mulig skade på takkonstruksjonen.  
Påse god gjennomlufting på loft.

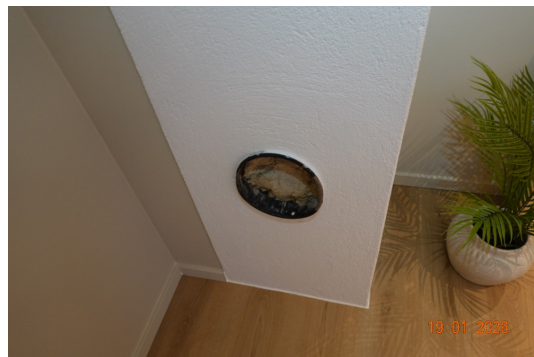
Sotluke i kjeller.

Eier opplyser: Blir påsett lokk i åpning til røykerør før salg.

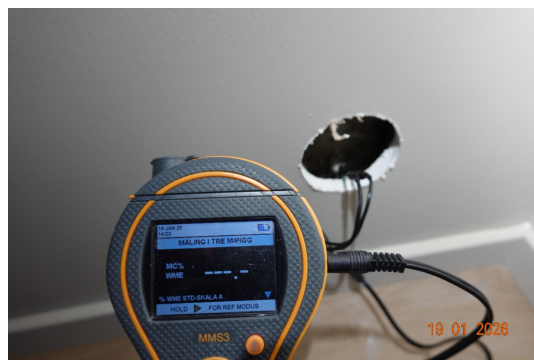
### ! TG 1 Rom Under Terreng

Påforede kjelleryttervegger er en risikokonstruksjon, da underliggende konstruksjonen ikke er tilgjengelig, kan skjule fukt, sprekker og diverse skader.

Har erfaringsmessig hyppigere risiko for fuktskader.

Hulltaking er foretatt, uten å påvise unormale forhold.

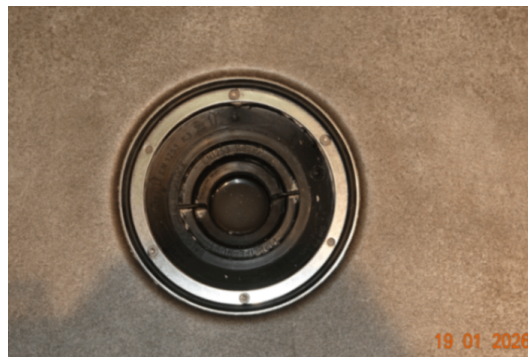
Plastsluk.  
Synlig våtromsbelegg under klemring.

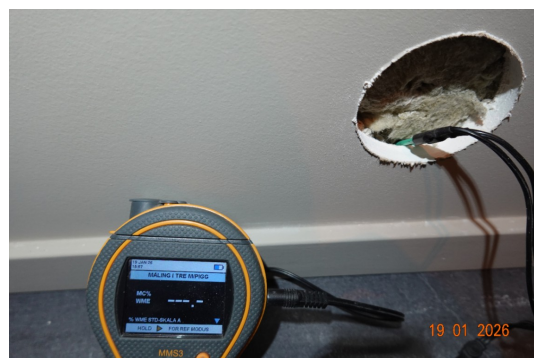
Hulltaking er foretatt nederst på delevegg mot våtsonen. Ved bruk av fuktmåler ble det ikke registrert unormale verdier.
