# Tilstandsrapport

Åslandhellinga 3, 1274 OSLO

Rapportdato: 10.03.2025

Oppdragsnr.: 11838-25052

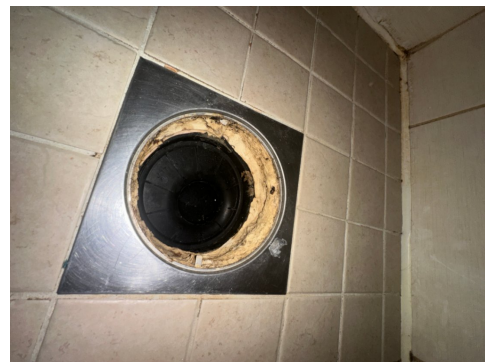
#### Vurdering av avvik:

Oppgradering av membran/tetting rundt avløpsrør bør påberegnes.  
Utetthet rundt avløpsrør kan føre til lekkasje.

Plastsluk plassert i dusjnisje

Det anbefales bruk av dusjkabinett, for å hindre fuktinntrenging i eldre konstruksjoner.

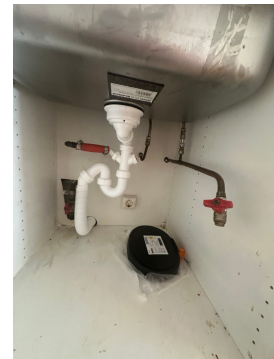
Eldre vanntilførsel bør vurderes av en fagmann, da sjansen for at lekkasje kan oppstå er større med eldre rør. Vannrør fungerer tilfredsstillende med dagens løsning.

Rørøpplegg i kjøkkenbenk

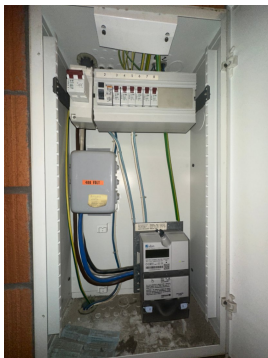
**TG2 settes i følge forskrift på anlegg, uten fremlagt samsvarserklæring på hele anlegget.**

Sikringsskap plassert i felles oppgang.

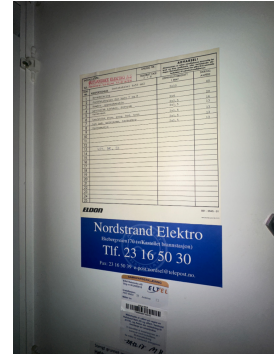
Kursoversikt i sikringsskap
