Enebolig
Fåmyrsrøet 19
2030 Nannestad

Boligens tekniske tilstand:

Dato: 09/01/2025

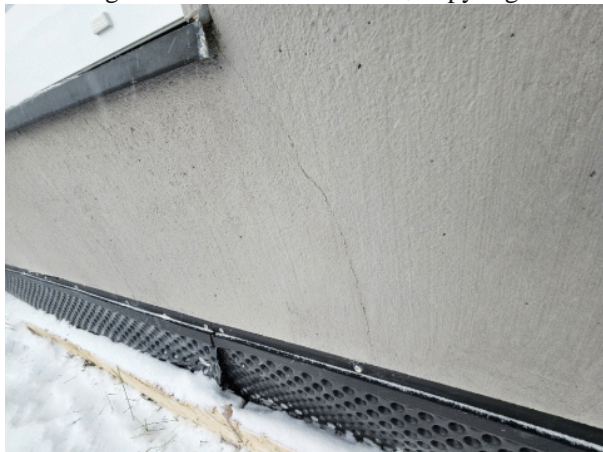
Grunnmur fremstår i normalt god stand, men det er små svinnsprekker og riss i grunnmur på gavlside. Det antatts at dette er kun på overfaleten. TG2

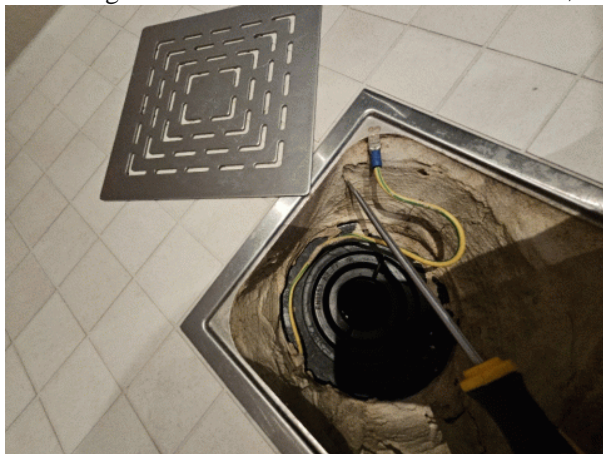
Det er ingen synlig mansjett under klemring i sluk og det er sprekker i sluket, TG2 Hjemmelshaver opplyser at sprekken har blitt utbedret lokalt i.h.t til krav for utbedringer. Derfor sette det kun tilstandgrad TG2 for at det ikke er synlig mansjett i sluket. Ytterligere undersøkelser må gjøres.

7.1.3	Bad 1. i underetasje Membran, tettesjiktet og sluk
	<p>Det er ingen synlig mansjett under klemring i sluk og det er sprekker i sluket, TG2 Hjemmelshaver opplyser at sprekkeene har blitt utbedret lokalt i.h.t til krav for utbedringer. Derfor sette det kun tilstandgrad TG2 for at det ikke er synlig mansjett i sluket. Ytterligere undersøkelser må gjøres.</p> <p>Det er ikke fremlagt dokumentasjon på utført membran da hjemmelshaver ikke fikk dette av utbygger når badet var ferdig. TG2 Ytterligere undersøkelser må gjøres.</p>

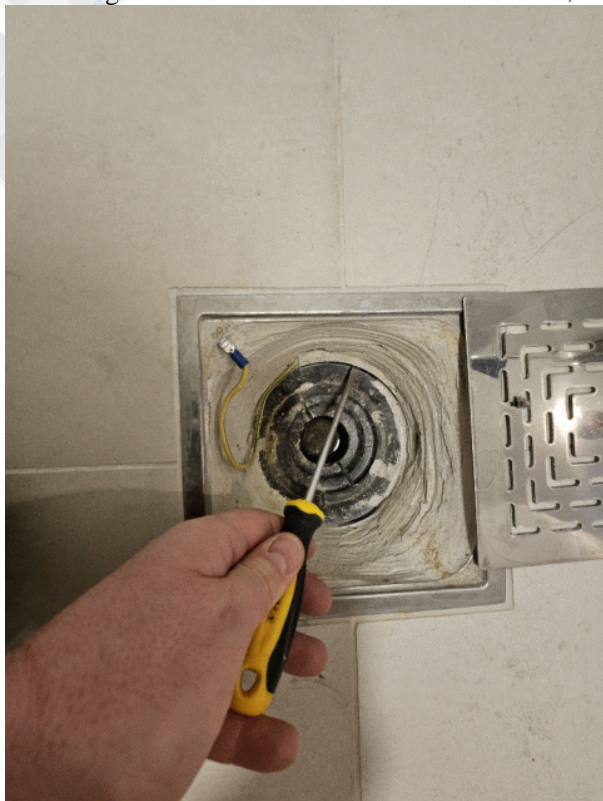
TG 2 7.2.3 Membran, tettesjiktet og sluk

Det er påvist avvik i forhold til sluk, rørgjennomføringer, mansjetter eller klemring.
