# Tilstandsrapport

Boligbygg med flere boenheter

Sekkegaten 4, 5015 BERGEN

Rapportdato: 07.08.2025

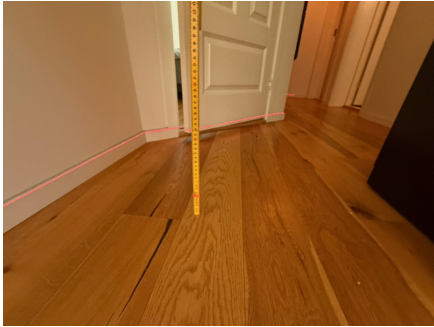
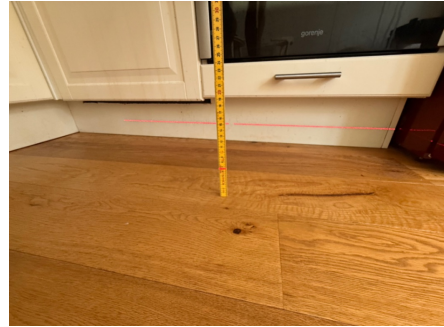
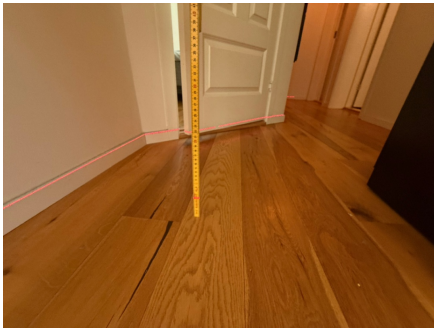
### TG 2 Etasjeskille/gulv mot grunn

Det er målt ca 15 mm høydeforskjell på gulv i gang og soverom i hovedetg over en lengde på ca 2 m.

- Målt høydeforskjell på mellom 10 - 20 mm innenfor en lengde på 2 meter. Tilstandsgrad 2 gis med bakgrunn i standardens krav til godkjente måleavvik.

Det bør på generelt grunnlag påregnes skjevheter i eldre etasjeskillere.

Forskjellen mellom høyeste og laveste punkt på 2,0 meter er målt til 15 mm mellom stue og kjøkken.

TG 2 er gitt iht. toleransekrav i NS3600. Konsekvensen er at gulvet kan oppleves noe skjevt.

Skjevheter i bjelkelag og gulv er å forvente i eldre boliger. Det kan også gjerne oppleves som en del av sjarmen med eldre boliger. Men dette er helt opp til den enkeltes vurdering.

- For å få tilstandsgrad 0 eller 1 må høydeforskjeller rettes opp. Det vil imidlertid sjelden være økonomisk rasjonelt som et enkeltstående tiltak i en bolig som dette. Dersom boligen en gang skal renoveres, kan man vurdere slike tiltak.
