Tilstandsrapport

Fritidsbolig

Sørre Skakadalsvegen 115, 2975 VANG I
VALDRES

Befaringsdato: 01.07.2024

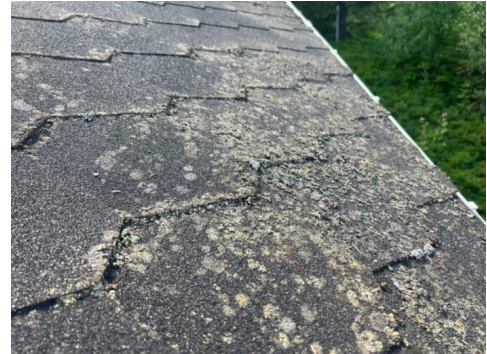
Taktekking er preget av elde, oppnådd forventet levetid der tiltak må påregnes. Bemerket fuktpreget undertakro ved takfot da det ikke er montert forkantbeslag og fuktpåkjening over tid er årsaksammenhengende.

Slitasje med mosedannelse der forventet levetid er oppbrukt

- Tidspunkt for utskiftning av undertak nærmer seg.
- Tidspunkt for utskiftning av takteking nærmer seg.

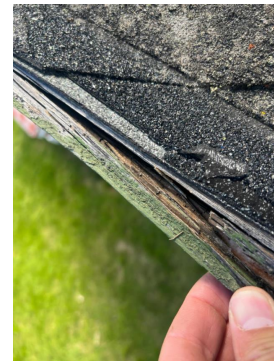
Fuktpreget undertakro ved takfot er registrert

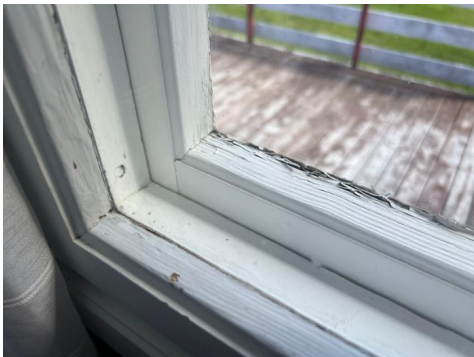
Slitasje på vinduer

- Det må foretas tiltak for å lukke avviket.

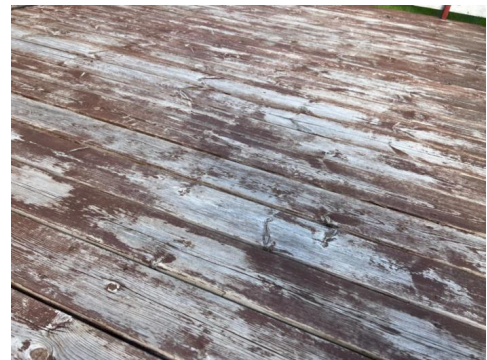
Vedlikeholdsbehov

Må foretas tiltak for å lukke avvik.

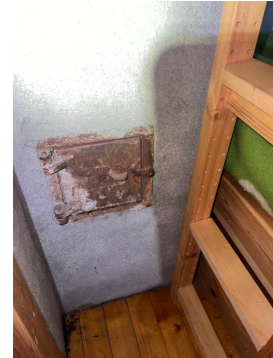
Manglende ubrennbar plate på gulv under sotluke

Må foretas tiltak for å lukke avvik.

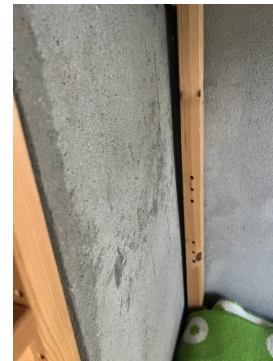
Brennbart materiale er plassert nær pipe

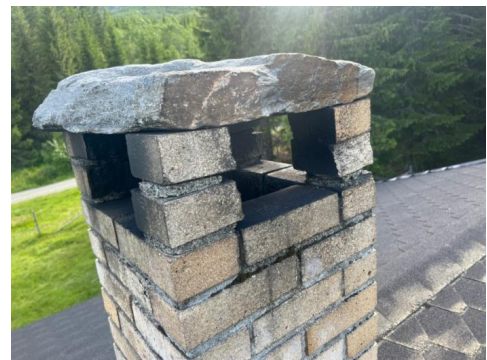
Toppelle og hjørnestein er løs

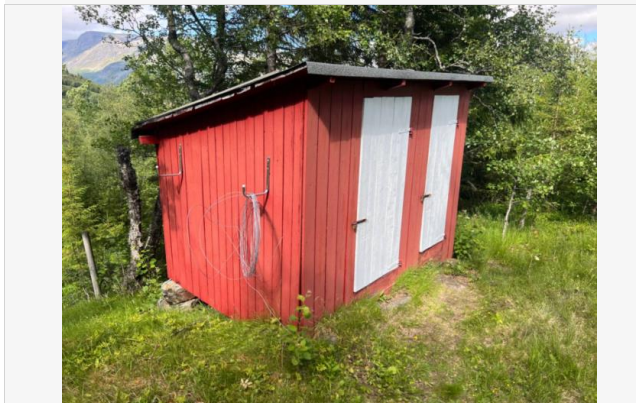
Utedo/vedskjul

Vedlikeholdsbehov med slitasje på tekking. Råte i yttervegg der denne ligger nært terreng på overside og er fuktutsatt.

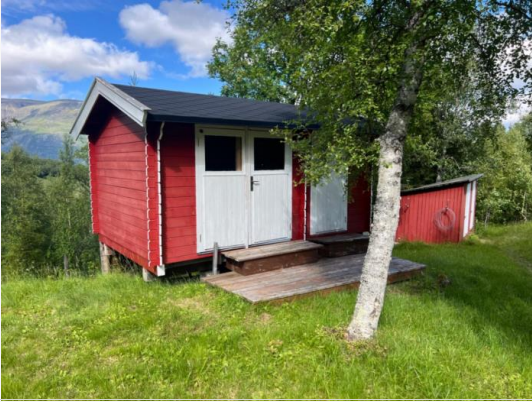
Uthus

Foretatt forbedring av konstruksjon innvendig, men må ettersees vinterstid. Dels vedlikeholdsbehov. Innvendig fuktskjolder innvendig himling.
