# Tilstandsrapport

Enebolig

Åsland 15 , 1860 TRØGSTAD

Befaringsdato: 13.04.2026

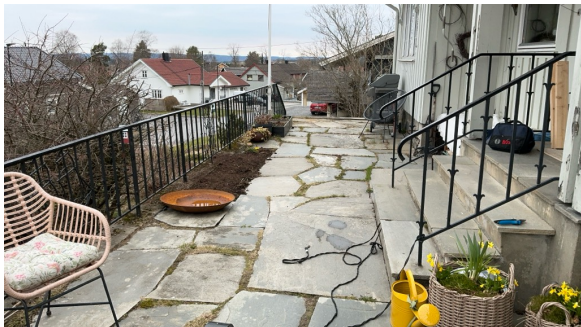
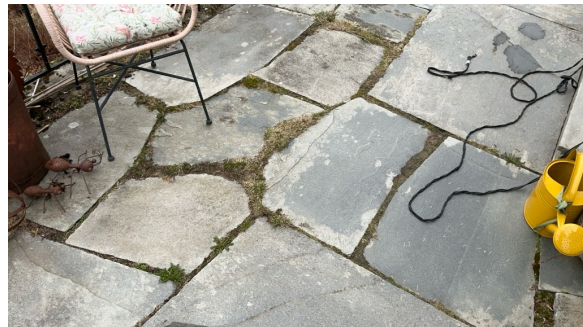
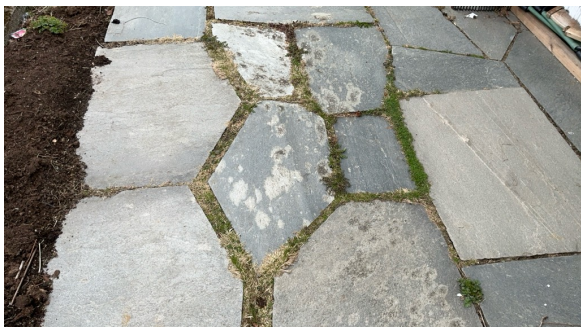
## 📍 TG 2 Utvendige trapper

- Betongtrapp har mindre sprekker/skader

- Påviste skader må utbedres.

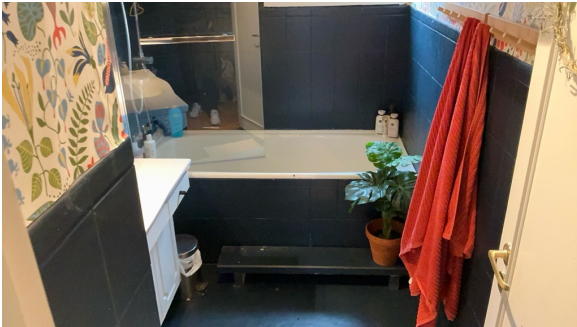
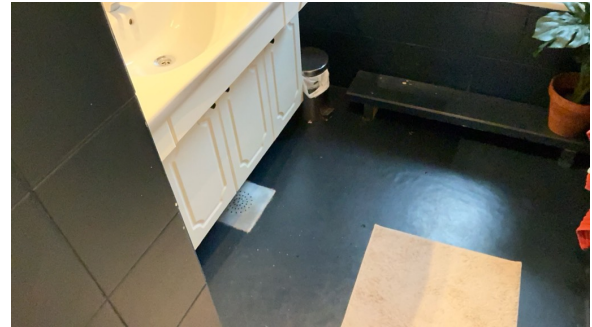
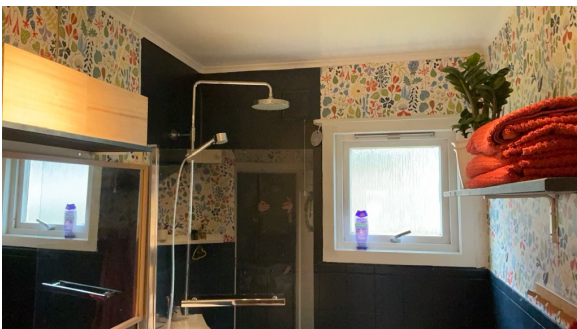
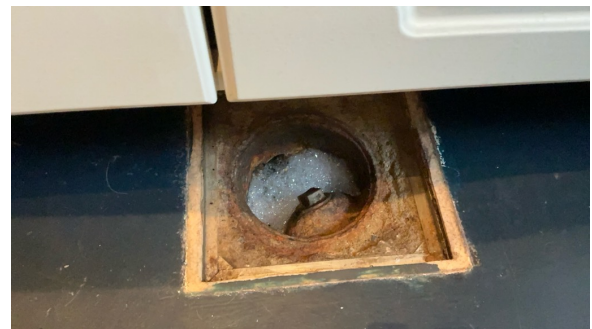
Med bakgrunn i at badet er av eldre dato og har sluk fra byggeår må badet påregnes oppgradert i tiden som kommer, dette med bakgrunn i at eldre rustne sluk uten klemring erfaringsmessig er mer utsatt for lekkasjer i overgang membran til sluk, i tillegg til at sluket i seg selv er over forventet levealder.

- Manglende oppgradering av våtrommet medfører høy risiko for at konstruksjonene ikke vil tåle vanlig bruk av vann eller lekkasjer. Dette kan føre til fuktskader på tilstøtende konstruksjoner.

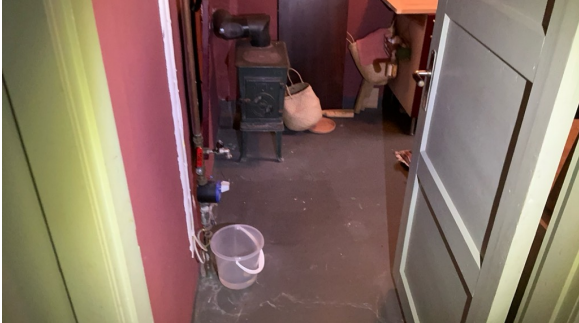
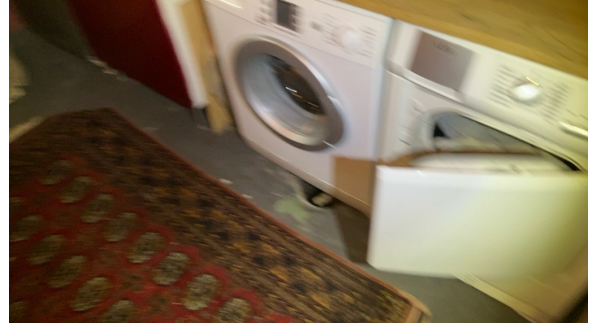
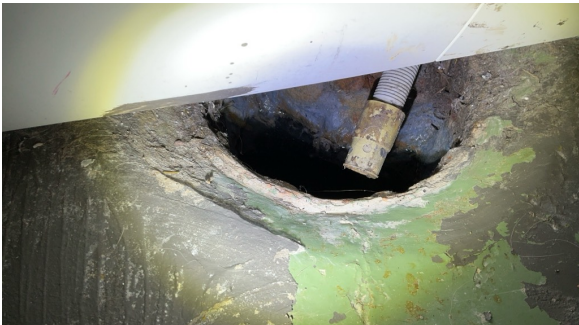
### TG 3 Generell

Med bakgrunn i at badet er av eldre dato og har sluk fra byggeår må badet påregnes oppgradert i tiden som kommer, dette med bakgrunn i at eldre rustne sluk uten klemring erfaringsmessig er mer utsatt for lekkasjer i overgang membran til sluk, i tillegg til at sluket i seg selv er over forventet levealder.

- Våtrommet må totalrenoveres. Alle forhold med tettesjikt, våtsone, sluk m.m. må dokumenteres.
- Manglende oppgradering av våtrommet medfører høy risiko for at konstruksjonene ikke vil tåle vanlig bruk av vann eller lekkasjer. Dette kan føre til fuktskader på tilstøtende konstruksjoner.

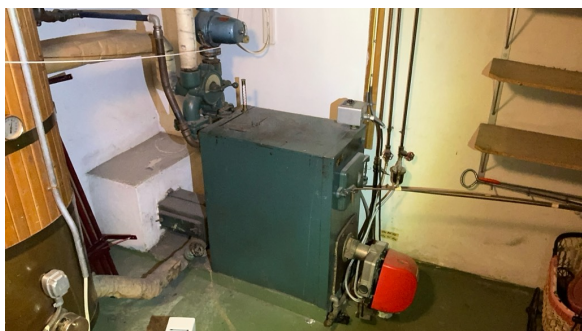
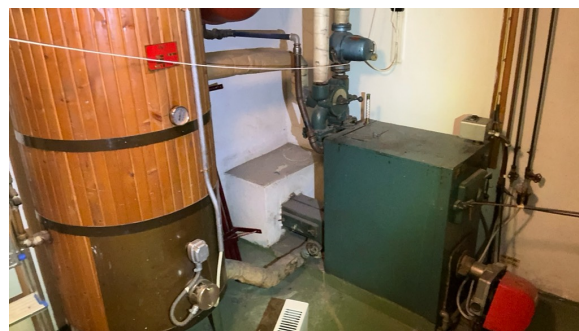
## ! TG 2 Varmtvannstank

Etter ca. 20 år i tro tjeneste er de fleste varmtvannstanker klare for å pensjoneres, og du bør se deg om etter en ny. Selv om den gamle berederen fortsatt fungerer, er det greit å være klar over at nye beredere både varmer opp vannet langt mer energieffektivt, og er mye bedre isolert, slik at de også holder bedre på varmen. Du vil altså bruke mindre strøm med ny bereder. Gamle beredere står også for en god del vannskader rundt omkring, og det kan være lurt å ligge litt i forkant, og ikke vente med å skifte til vannskadene er et faktum.

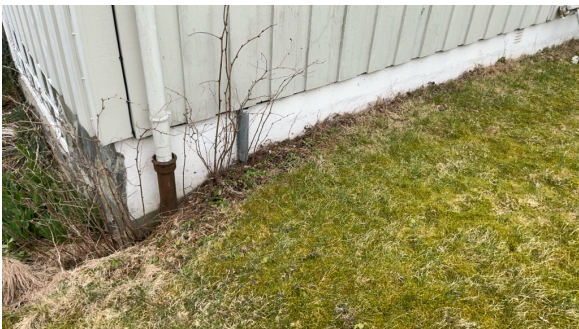
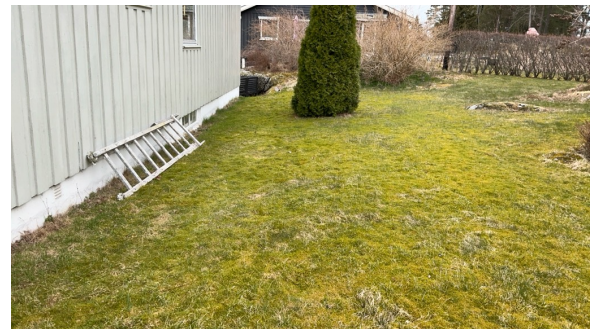
## TG 2 Utvendige vann- og avløpsledninger

Gamle vann- og avløpsrør har høy risiko for lekkasjer, tilbakeslag og dårlig vannkvalitet. Skader er ofte ikke forsikret, og det kan bli svært kostbart å vente for lenge med å bytte dem.

- Det er ikke behov for utbedringstiltak siden anlegget fungerer i dag, men ut ifra alder kan skader plutselig oppstå på eldre anlegg.
- Avløpsanlegget må sjekkes.
