# Tilstandsrapport - NS 3600:2018

## Kloppenebakken 3

Gnr: 503 Bnr: 168 Snr: 1

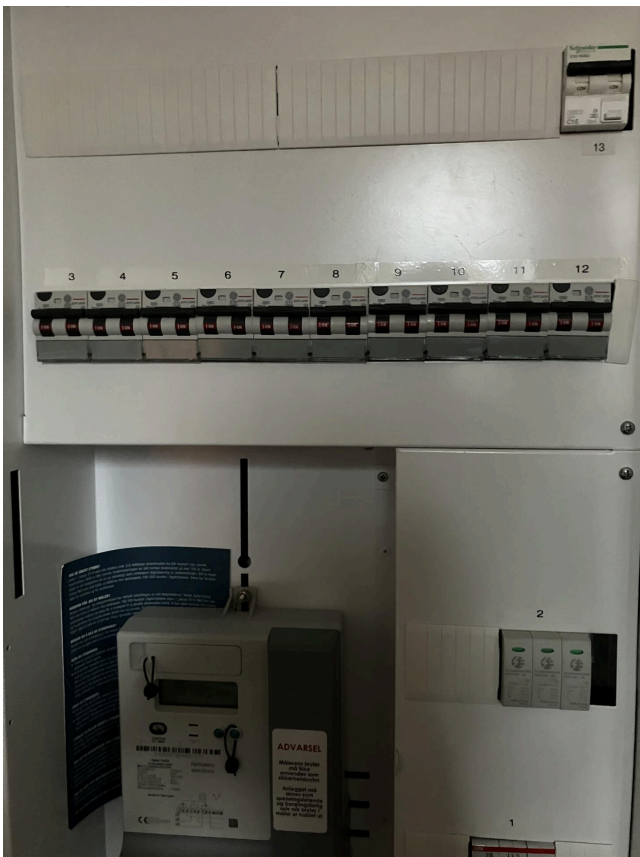
Sikringskap montert i soverom syd-øst på vegg nord ende vest.  
Hovedsikring 25 ampere, 11 kurser.

Sikringskap.
