# Tilstandsrapport

Leilighet

Håndtaket 25, 1782 HALDEN

Befaringsdato: 29.10.2024

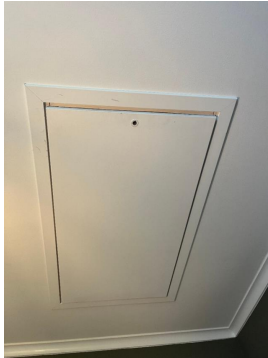
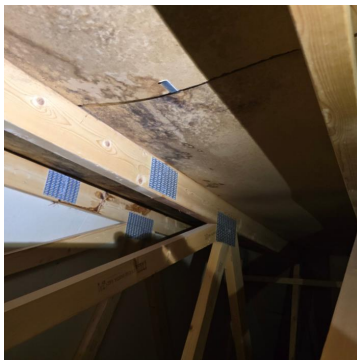
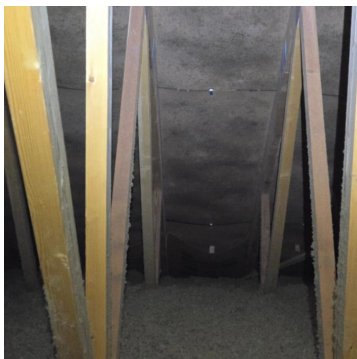
## TG 2 Vinduer

Det er noe mugg i innvendig karm på det ene soveromsvinduet. Skyldes trolig økt fukt i rommet da loftsluken ikke har vært lukket helt igjen. Noe sprekkdannelse i utvendige lister.

Normalt vedlikehold av vinduer må påregnes.

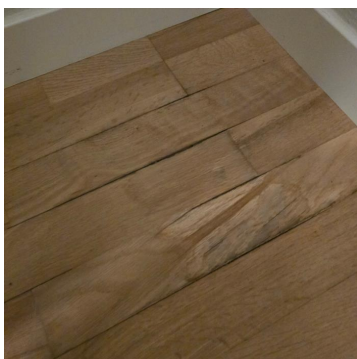
Gang

Det er noe fuktmerker og svelling i parkett foran kjøleskap og i gang.  
Bom/hulrom under flis. Noe sprekker i fuger.  
Noen mindre sprekkdannelse i malte overflater.

Det er anbefalt og bytte parkett gulv i gang og kjøkken.

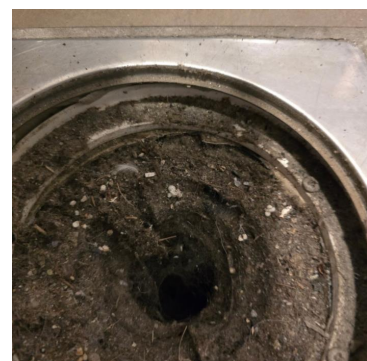
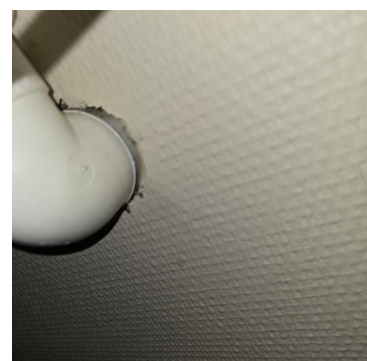
## TG 2 Overflater Gulv

- Det er påvist at noen fliser har bom (hulrom under).
- Det er påvist avvik i fallforhold til sluk i forhold til krav i forskrift på byggetidspunktet.

- Det er påvist mangelfull/feil utførelse rundt rørgjennomføringer e.l. som gir fare for fukt i konstruksjonen i våtsone.

- Overvåk konstruksjonen jevnlig. For å få tilstandsgrad 0 eller 1 må løsningen utbedres, men tidspunktet for når dette er nødvendig er vanskelig å si noe om.
- Løsningen/utførelsen rundt rørgjennomføringer gir fare for fukt inn i konstruksjoner.

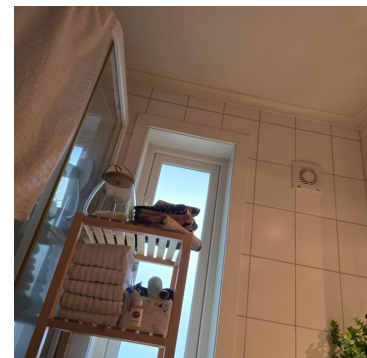
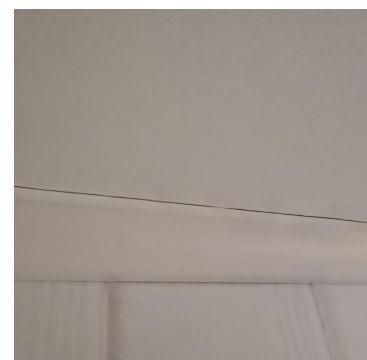
- Det er vindu/dør med ikke fuktbestandige materialer i våtsonen (ved vask, dusj, badekar, osv.), løsningen eller byggematerialet er uegnet

Det er noen sprekker i himling mellom list og tak.

- Uegnete materialer må fuktbeskyttes/utskiftes.

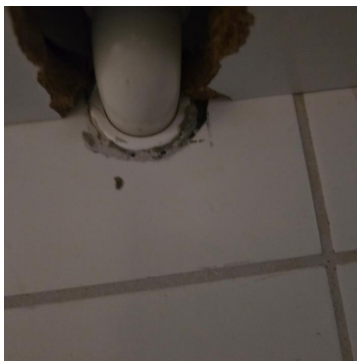
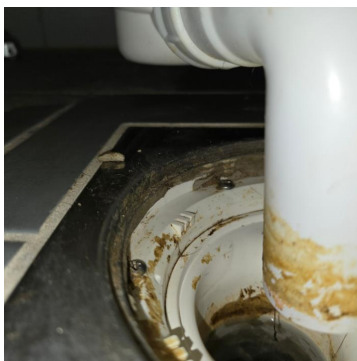
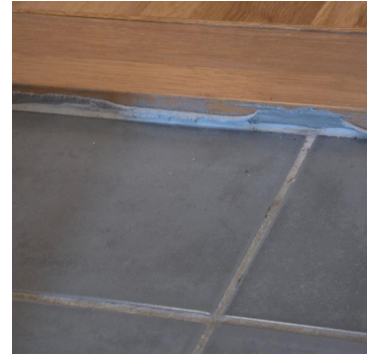
- Det er påvist at høydeforskjell fra topp slukrist til gulv/synlig topp membran ved dørterskel er mindre enn 25 mm.
- Det er påvist avvik i fallforhold til sluk i forhold til krav i forskrift på byggetidspunktet.

- Det er påvist mangelfull/feil utførelse rundt rørgjennomføringer e.l. som gir fare for fukt i konstruksjonen i våtsone.

Det anbefales liming av en list på utsiden av membran på terskel.

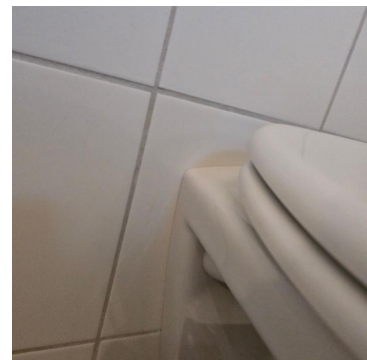
- Det er ikke påvist tilfredsstillende løsning for å synliggjøre lekkasje fra innebygget sisterner.

Det er noen fuktmerker i nedre benkeplate i servantskapet.

Det anbefales stramming av festet på toalettet.

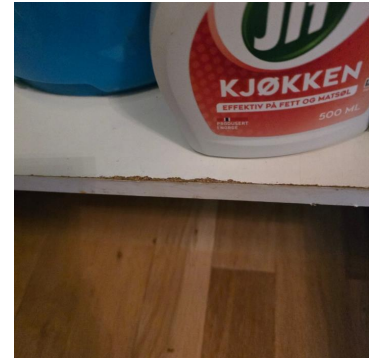
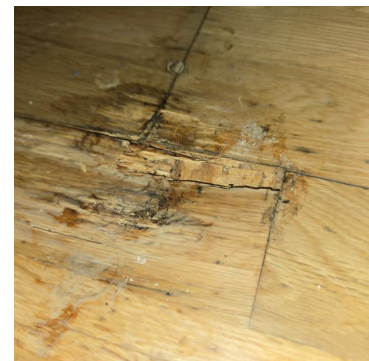
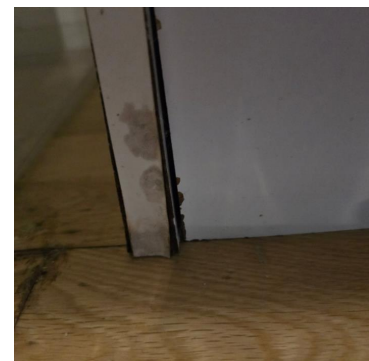
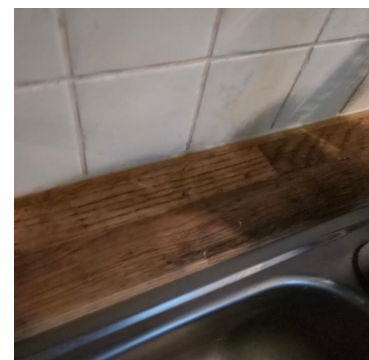
- Det er påvist skader/fuktskjolder i kjøkkengulvet.

Eier informerer om at det var en lekkasje fra kjøleskapet i 2021. Synlige merker på gulv.

Noe fuktmerker og bruksmerker på innredning. Noe svelling i benkeskap.

Det er en lekkasje i kranen, fra blandebatteriet.

Lekkasje i kran bør utbedres.

Det anbefales montering av vannstopp og komfyrvakt.
