# Tilstandsrapport

Enebolig

Nyveien 1230, 1960 LØKEN

Befaringsdato: 21.05.2025

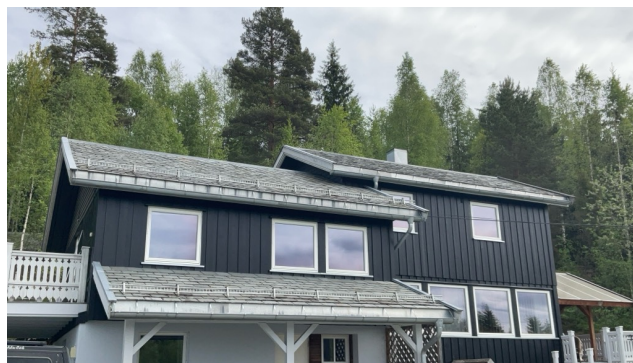
- Det mangler snøfangere på hele eller deler av taket, men det var ikke krav om dette på byggemeldingstidspunktet.
- Det er påvist andre avvik:

- Det må foretas tiltak for å lukke avviket.
- Det er ikke krav om utbedring av snøfangere opp til dagens krav.

Det bør monteres vannbrett og beslag i overkant tak og vegg på nordsiden.

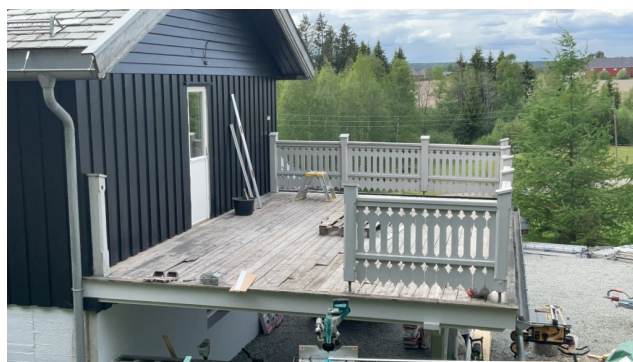
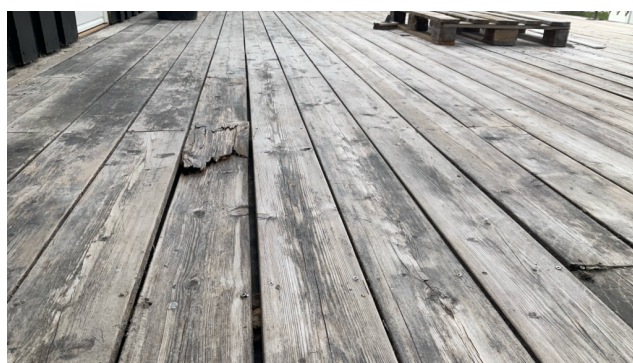
- Det er ikke montert rekkverk.
- Det er avvik:

Det er råteskader i gulvet. Det er råte i gulvlekt og skader stedvis i gulvbord.

- Rekkverk må monteres for å lukke avviket.

Skadene må utbedres.

Gjenstående arbeider må ferdigstilles.

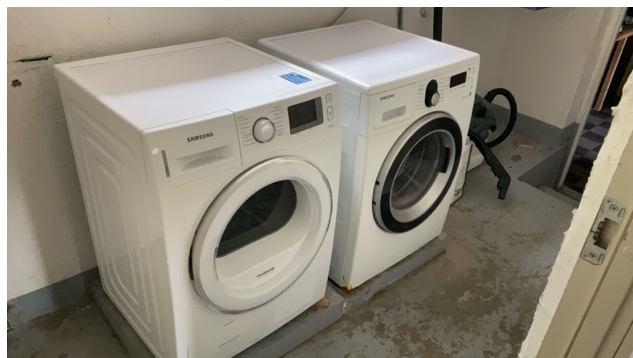
## TG 2 Tilliggende konstruksjoner våtrom

Med overflatesøk med fuktindikator Protimeter MMS ble det påvist forhøyede fuktverdier nederst på grunnmur og i betonggulv. Grunnmur og betonggulv mot grunn på bygninger fra denne byggetiden er normalt ikke fuktsikret og kapilærsug av fukt kan forekomme.

Ingen tiltak vurderes som nødvendige pr. i dag, men konstruksjonen bør overvåkes. Det bør gjøres tiltak med fuktsikring av kjelleretasjen.

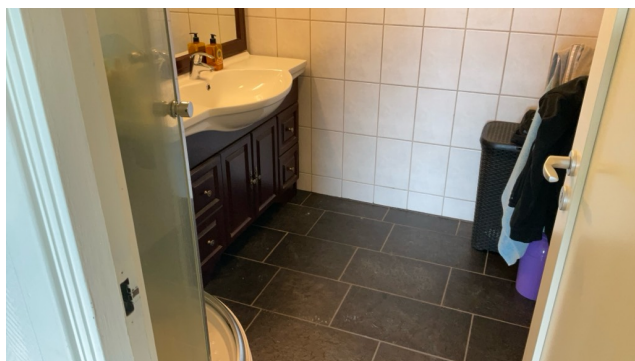
### ! TG 2 Overflater vegger og himling

- Det er vindu/dør med ikke fuktbestandige materialer i våtsonen (ved vask, dusj, badekar, osv.), løsningen eller byggematerialet er uegnet.

- Uegnede materialer må fuktbeskyttes/utskiftes.

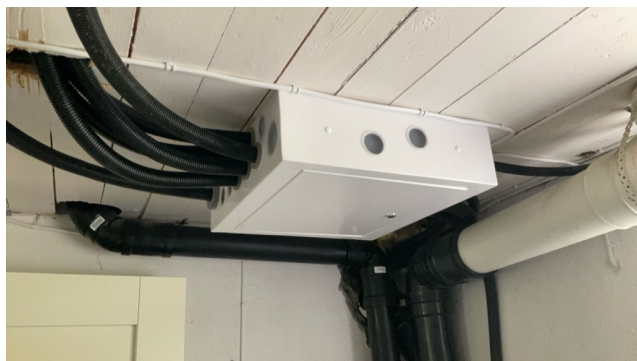
### TG 2 Avløpsrør

Det er avløpsrør av plast dels fra 1969/1981 og dels fra 2025.

Avvik på alder gjelder avløpsrør fra 1969/1981.

- Det er ikke behov for utbedringstiltak siden anlegget fungerer i dag, men ut ifra alder kan skader plutselig oppstå på eldre anlegg.

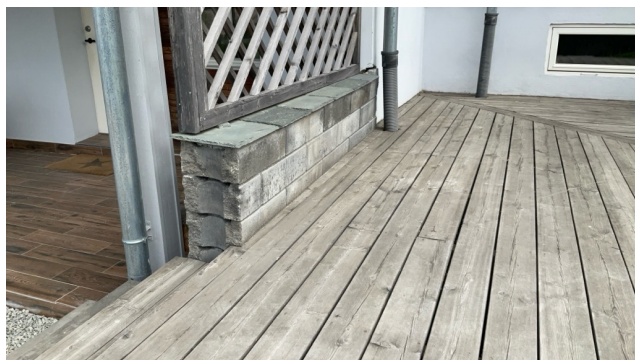
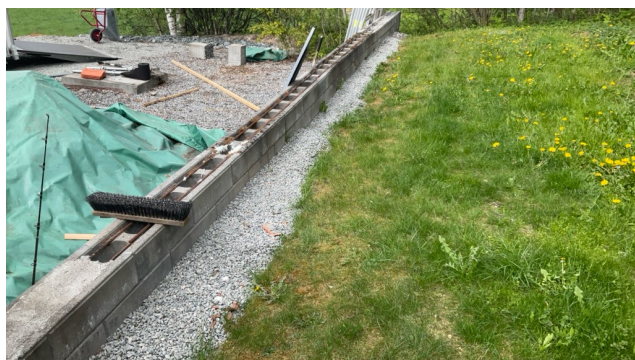
## ! TG 2 Terrengforhold

Tomten er skrånende ned mot vest.  
På østsiden er tomten lokalt ved grunnmuren hovedsaklig flat og det er fall på terrenget mot boligen fra skogen.

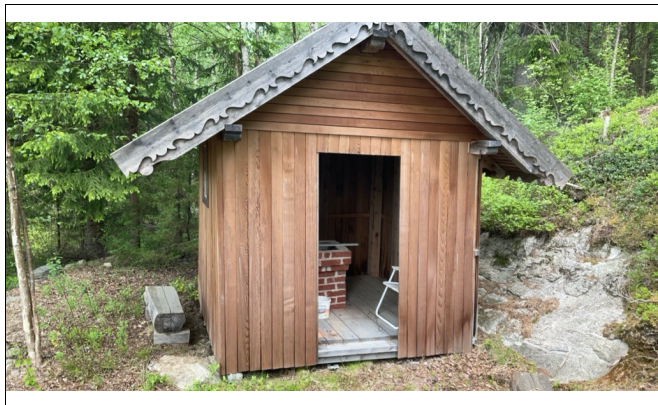
Uthus ca. 5kvm.
