Nyveien 1230, 1960 LØKEN

**Innholdsrik, velholdt og pen  
enebolig - 3 solrike, flotte  
terrasser - Lettstelt hage - Carport  
- Landlig og naturskjønt**

| Tilstandsrapport ..... | 44 |

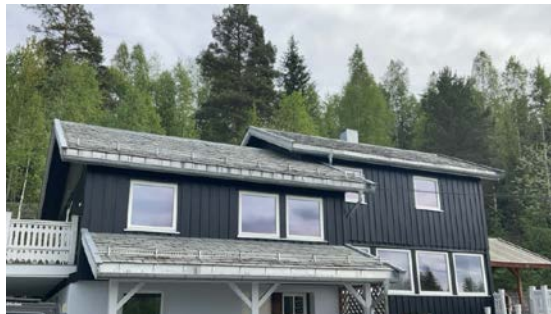
### TG 2 Veggkonstruksjon

Vurdering av avvik: Det er ingen eller liten lufting i nedre kant av kledning mot grunnmur. Ingen eller liten lufting i bunn av kledningen var normal byggeskikk på byggetidspunktet.

Veggene har bindingsverkskonstruksjon fra respektive byggeår. Fasade/kledning har stående trebordkledning hovedsaklig og det er liggende trebordkledning på gavler.

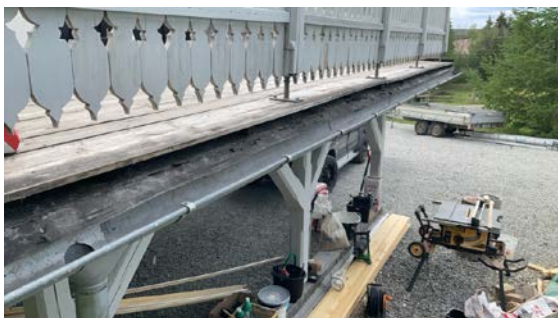
## TG 2 Terrasse

takplater av plast. Terrasseplattning på mark på baksiden. Vurdering av avvik: Konstruksjonene har skjevheter. Det er noe skjevheter i rekkverk og gulvkonstruksjonen. Trolig pga. tele i grunn og dårlig isolasjon/fundamentering.

Terrasser i trekonstruksjon på punktfundamentering. Spaltegulv av tre og rekkverk i trekonstruksjon. Del av terrasse er takoverbygd med saltakskonstruksjon av tre med takplater av plast. Terrasseplattning på mark på baksiden.

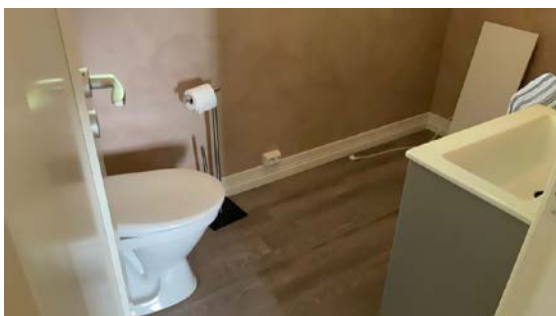
### TG 2 Vannledninger

Innvendige vannrør er av kobber trolig fra 1969/1981. Vannrør til bad/wc og til toalettet i 1. etasje er av plast (rør i rør) og er fra 2025. Vurdering av avvik: Mer enn halvparten av forventet brukstid er passert på innvendige vannledninger. Avviket på alder gjelder vannrør av kobber.

- Det er ikke behov for utbedringstiltak siden anlegget fungerer i dag, men ut ifra alder kan skader plutselig oppstå på eldre anlegg.

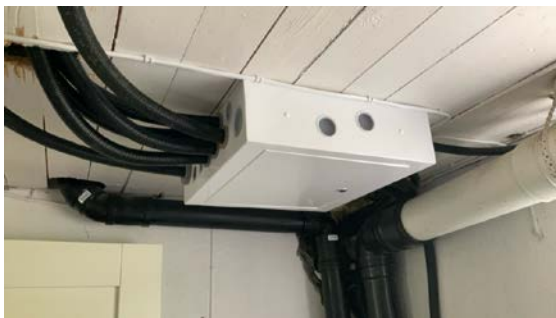
### TG 2 Avløpsrør

Det er avløpsrør av plast dels fra 1969/1981 og dels fra 2025. Vurdering av avvik: Mer enn halvparten av forventet brukstid er passert på innvendige avløpsledninger. Avvik på alder gjelder avløpsrør fra 1969/1981.

Det er avløpsrør av plast dels fra 1969/1981 og dels fra 2025.

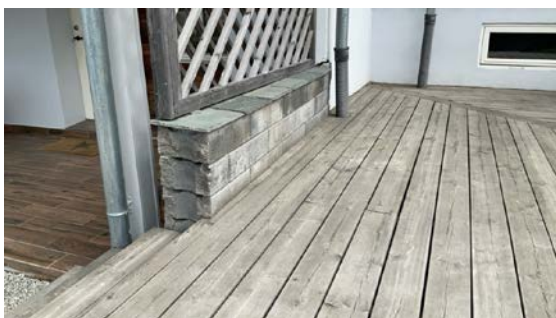
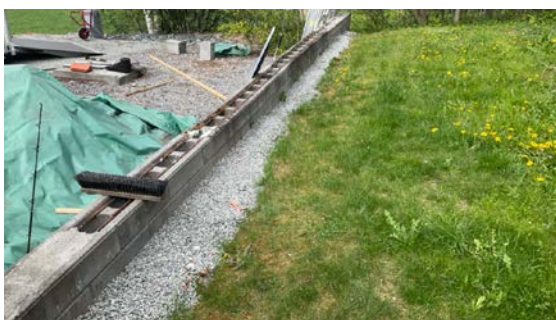
## ! TG 2 Terrengforhold

Tomten er skrånende ned mot vest. På østsiden er tomten lokalt ved grunnmuren hovedsaklig flat og det er fall på terrenget mot boligen fra skogen. Vurdering av avvik: Det er påvist dårlig fall eller flatt terreng inn mot grunnmur og dermed muligheter for større vannansamlinger. Gjelder baksiden/østsiden.

Tomten er skrånende ned mot vest.  
På østsiden er tomten lokalt ved grunnmuren hovedsaklig flat og det er fall på terrenget mot boligen fra skogen.
