Tilstandsrapport

Boligbygg med flere boenheter

Dr Homanns vei 5 C, 3770 KRAGERØ

Rapportdato: 29.07.2024

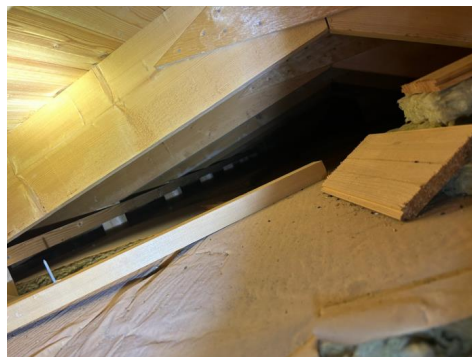
Takstoler av taksperrer med lastoverføring på bærebjelker.
Lofte er tilgjengelig for inspeksjon via takluke.

Loftskonstruksjon.

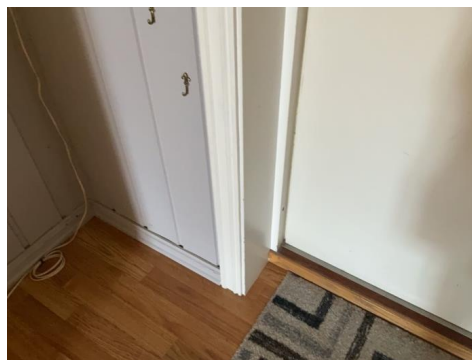
- Det er påvist utetthet/åpning mellom dørblad og dørkarm. Dvs. at kaldtrekk kan oppstå.

Dørene har normal bruksslitasje.
Hoveddør er utett mellom dør/karm, og bør justeres.
Dør til terrasse har noe malingsslitasje.

- Dører må justeres.

Inngangsdør bør justeres.
Dør til terrasse bør males og skrapes.

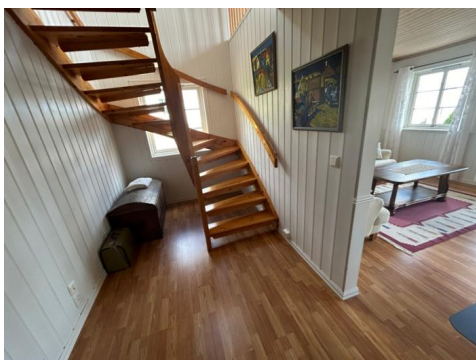
Trapp fra hobåvedplan til loft av tre.

Trapp til loft.

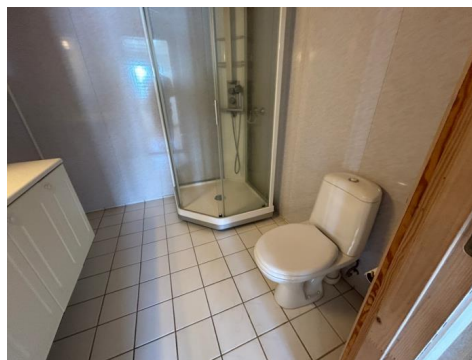
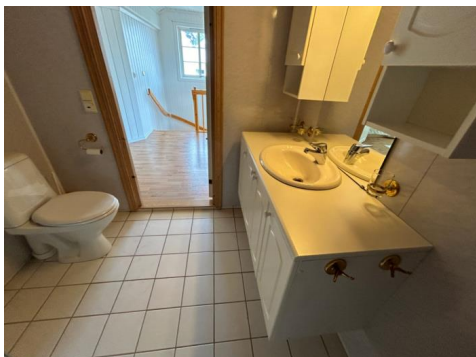
Romslig stort bad med fliser på gulv, og våtromsplater på vegg. Rommet er innredet med gulvmontert klosett, nedsenket vask med innredning og speil, og dusjkabinett.
Rommet har noe fall til gulv, og oppkant ved dør.

- Våtrommet må oppgraderes for å tåle normal bruk etter dagens krav.

Utover det, så vil jeg si at rommet fungerer med dagens tilstand og bruk, og har moderat slitasje med hensyn til rommets alder.

Våtrom/innredninger.

Med hensyn til rommets alder bør det påregnes oppgradering/renovering.

Kostnadsestimat: 50 000 - 100 000

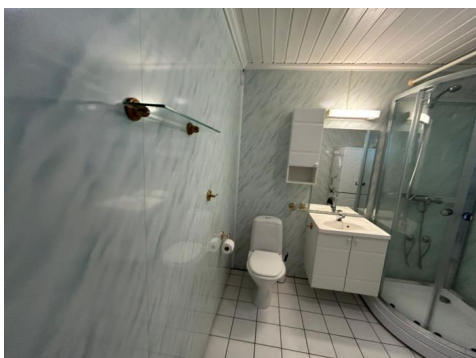
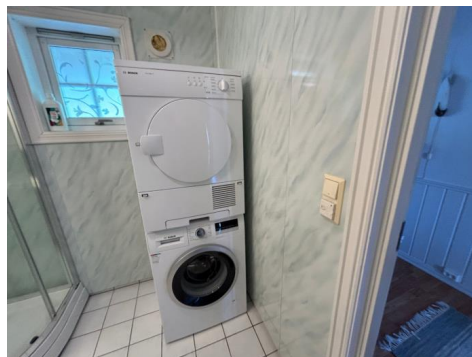
Stort bad/vaskerom med fliser på gulv og våtromsplater på vegg. rommet er innredet med gulvmontert klosett, håndvask med innredning/speil, dusjkabinett og opplegg til vaskemaskin/tørketrommel.

- Våtrommet må oppgraderes for å tåle normal bruk etter dagens krav.

Utover det, så vil jeg si at rommet fungerer med dagens tilstand og bruk, og har moderat slitasje med hensyn til rommets alder.

Våtrom/innredninger.

Med hensyn til rommets alder bør det påregnes oppgradering/renovering.

Kostnadsestimat: 50 000 - 100 000

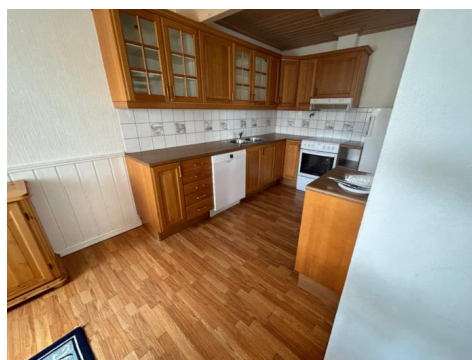
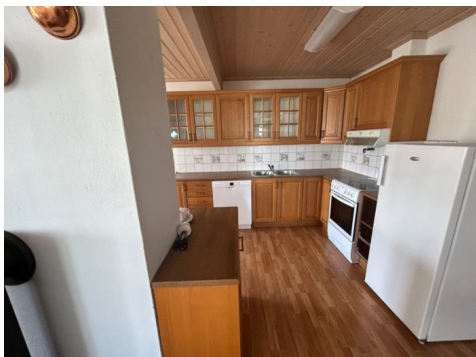
Kjøkkenet med profilerte fronter av lakkert heltré/eik og laminat benkeplate.

Kjøkkeninnredning.

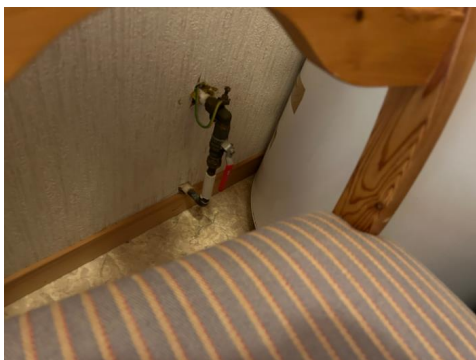
Stoppekran.

- Tidspunkt for utskiftning av vannledninger nærmer seg.
- I forbindelse med oppgradering av våtrom vil det være naturlig med utskiftning av rør.

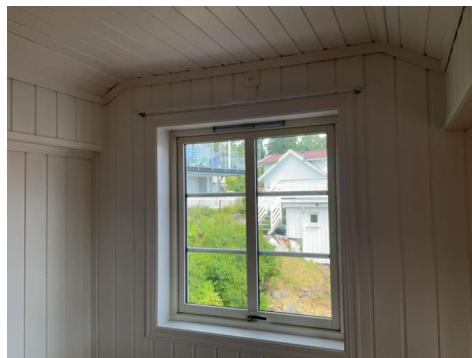
Ventiler i vinduer

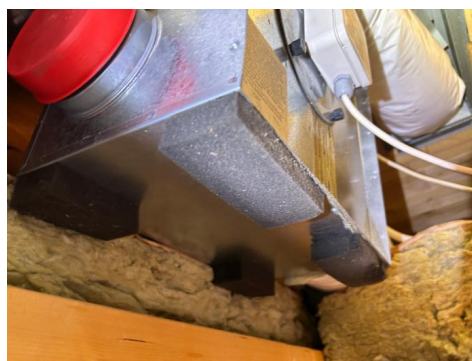
Mekanisk vifte i loft.

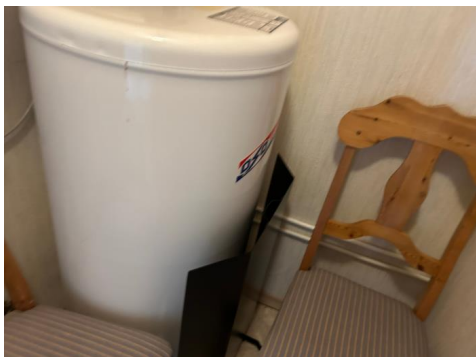
Varmtvannsbereder i bod.

- Det er ikke behov for utbedringstiltak siden tanken fungerer i dag, men ut ifra alder kan skader plutselig oppstå på eldre tanker.
- Det bør etableres tilfredsstillende avrenning eller lekkasjesikring ved varmtvannstank.
