# Tilstandsrapport

📍 Lotterivegen 2, 2270 FLISA

# gnr. 129, bnr. 3

Rapportdato: 19.06.2023

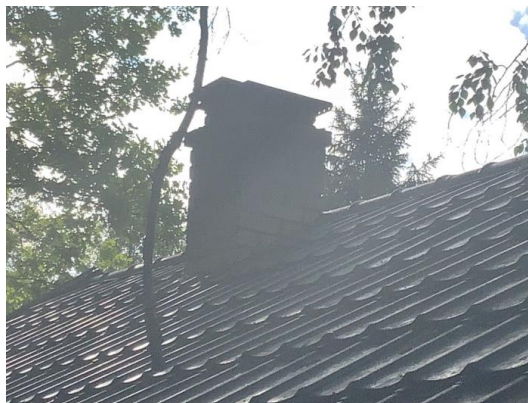
Bildet viser at det mangler overgangsbeslag rundt pipe.

Takrenne mot nord er skadet, sannsynligvis som følge av snøras.

Skadet takrenne bør utbedres.

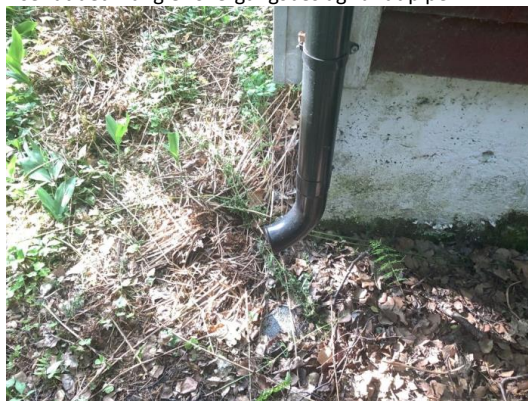
Bildet viser mangelfull bortledning av takvann ved ringmur.

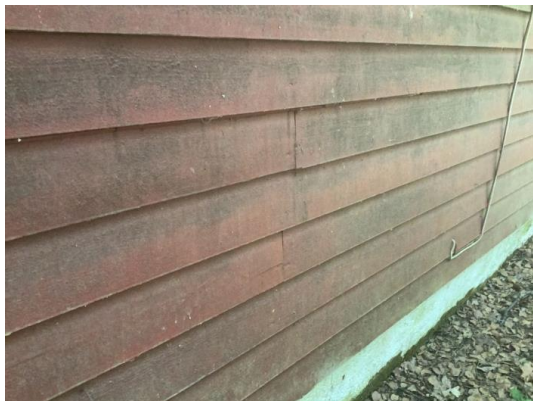
Bildene viser værslitt bordkledning.

- Det er påvist råteskader i veggkonstruksjonen.
- Det er påvist råteskadet bunnsvill på kjøkkenet. Bordkledningen er værslitt, og maling løsner stedvis.

- Råteskadede konstruksjoner må skiftes ut.

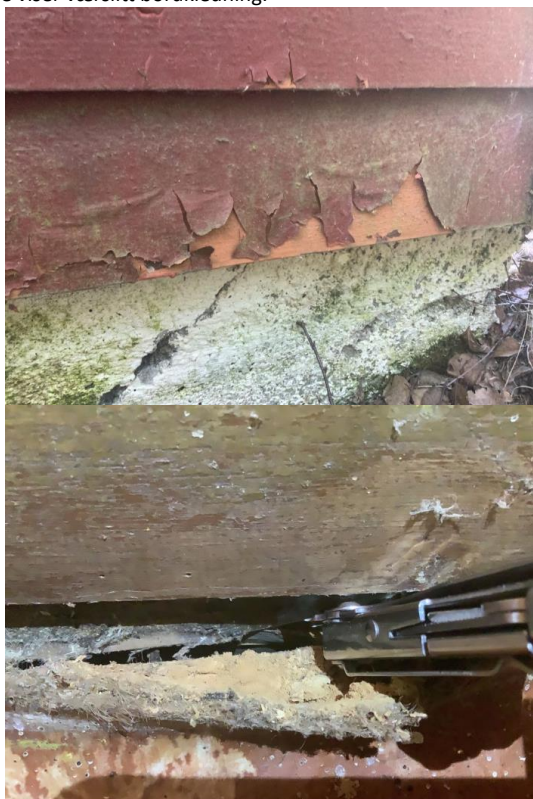
Bildet viser råteskadet bunnsvill på kjøkken.

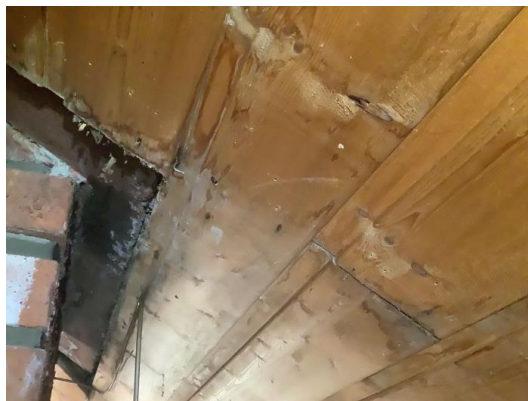
Bildet viser fuktskjolder i panel rundt pipe.

- Det er påvist fuktskjolder/skader i takkonstruksjonen.

Det er påvist fuktskjolder i panel rundt pipe, og det er opplyst at dette oppstod før takteking ble skiftet. Da takteking ble skiftet ble våt isolasjon skiftet, og det ble gjort undersøkelser i takkonstruksjonen rundt pipe.

Forholdet må følges med på, spesielt da overgangsbeslag rundt pipe mangler. Det ble utført fuktmålinger i panel rundt pipe på befaringsdagen, og det måles tørt.

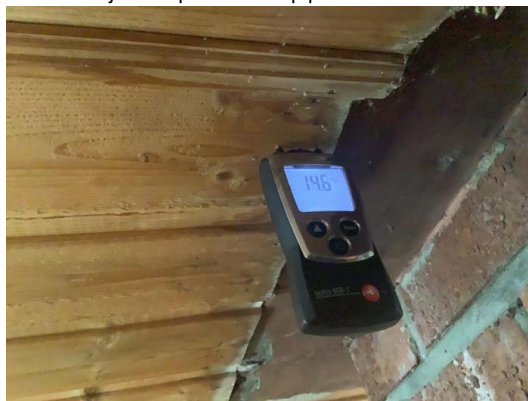
Bildet viser at det måles tørt på befaringsdagen.

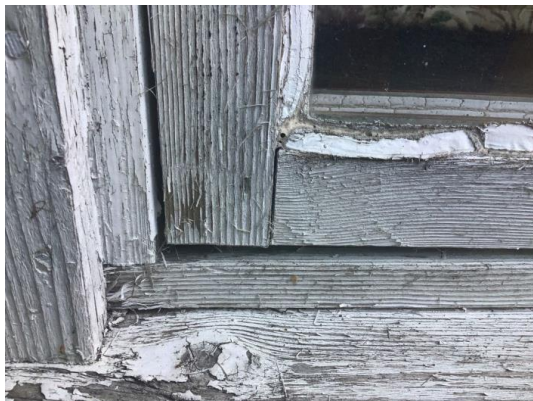
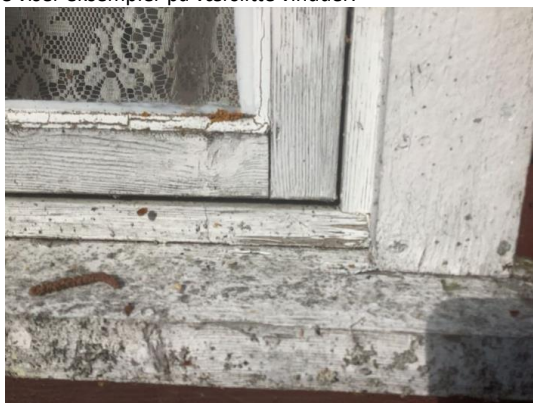
Bildene viser eksempler på værslitte vinduer.

- Karmene i vinduer er slitte og det er sprekker i trevirket.

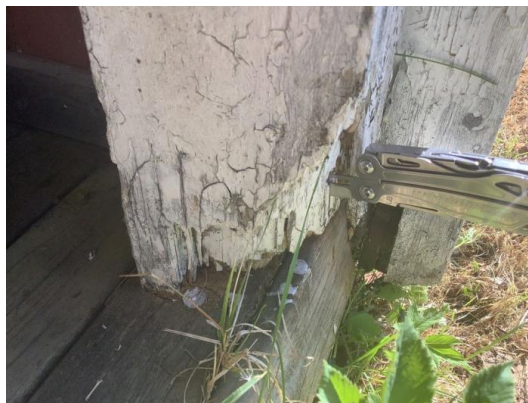
Bildet viser at stolpe er råteskadet.

Stolper er råteskadet.

- Det må foretas tiltak for å lukke avviket.

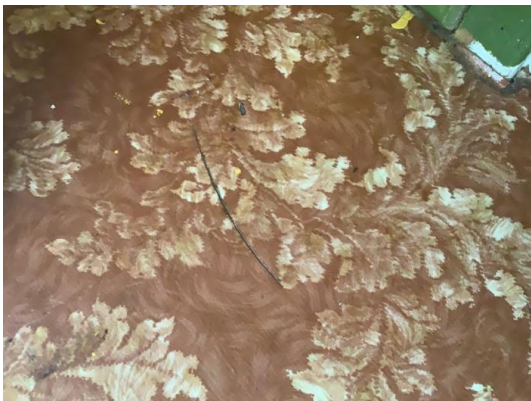
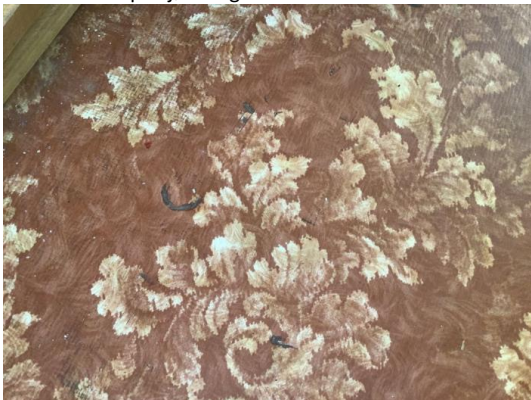
Bildene viser skader på kjøkkengulv.

Det er påvist skader i gulvbelegg på kjøkkenet.

- Det må foretas tiltak for å lukke avviket.

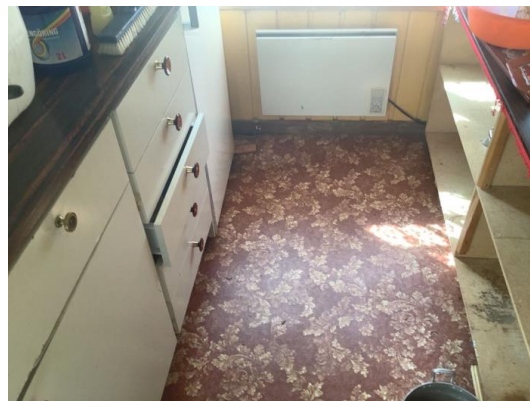
Bildet viser at gulvkonstruksjonen har falt sammen på kjøkkenet.

- Det er påvist fuktskader i etasjeskiller
  - Målt høydeforskjell på over 20 mm innenfor en lengde på 2 meter.
- Tilstandsgrad 3 gis med bakgrunn i standardens krav til godkjente måleavvik.

- Råteskadet treverk må skiftes.
  - For å få tilstandsgrad 0 eller 1 må høydeforskjeller rettes opp.
- Ytterligere undersøkelser må foretas for å få kartlagt omfanget for utbedring.

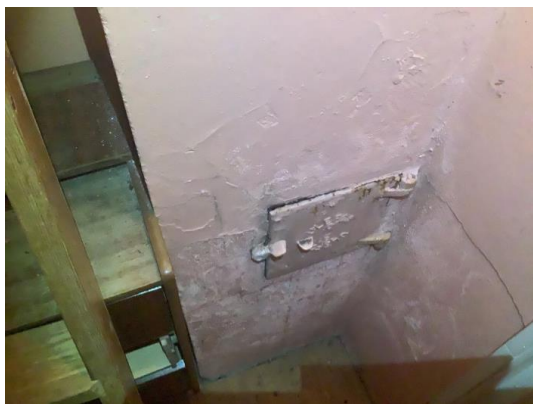
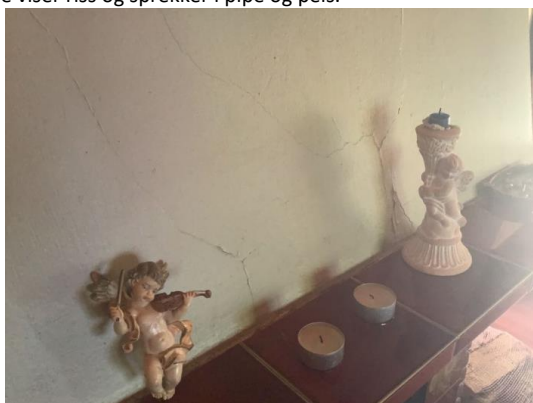
Bildene viser riss og sprekker i pipe og peis.

- Det er påvist sprekker og/eller riss i pipe.
- Mer enn halvparten av forventet brukstid er passert på pipe.
- Ildfast plate mangler på gulvet under sotluke/feieluke på pipe.
- Det er påvist brennbar materiale nærmere enn 300 mm fra sotluke/feieluke.
- Ildfast plate mangler på gulvet under/foran ildstedet.

Det er påvist riss i peis og fliser med skader.

Riss og sprekker i pipe og peis bør utbedres ved vedlikehold.  
Fliser med skader bør skiftes ut.

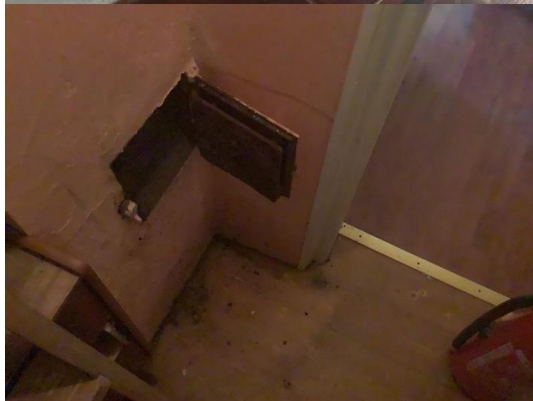
Bildet viser at det mangler ubrennbar plate under sotluke, at det er for liten avstand mellom sotluke og brennbar materiale.

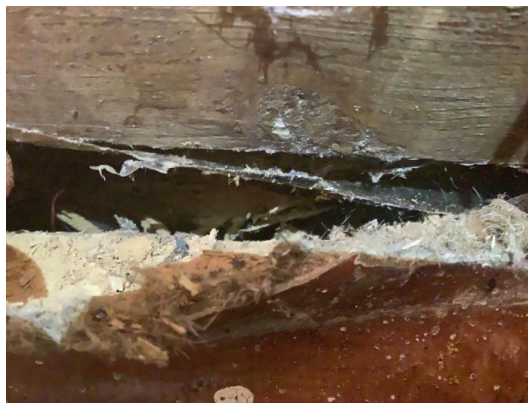
Bildet viser råteskadet bunnsvill.

- Det er ikke tilfredsstillende ventilering av krypkjeller.
- Det er påvist skader på konstruksjoner i krypkjeller som er forårsaket av råte eller sopp.

- Gjennomføre ytterligere undersøkelser og foreta utbedring av skade.
- Konstruksjonene må sikres mot råte, sopp og skadedyr.

Det må etableres en inspeksjonsmulighet slik at skadeomfang kan undersøkes, og det bør monteres en krypkjelleravfukter for å forhindre nye skader.

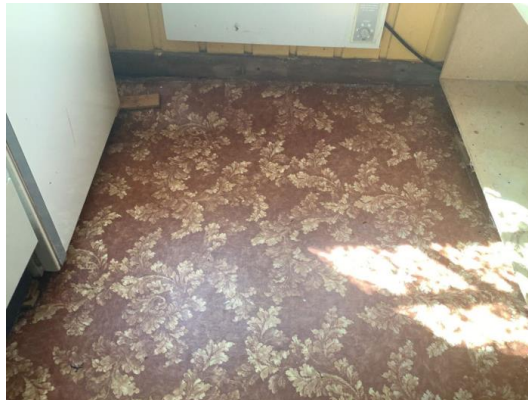
Bildet viser at gulvkonstruksjonen på kjøkkenet har kollapse.

Det er ingen inspeksjonsmulighet av krypkjeller, men gulvkonstruksjonen på kjøkkenet er råteskadet, og dette skyldes tilstanden i krypkjelleren.

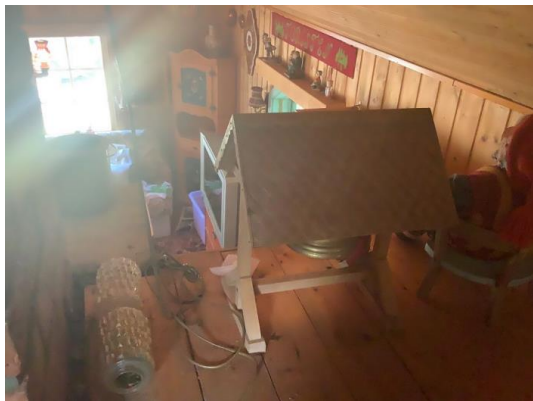
Bildet viser at det ikke er rekkverk på hems.

- Det må foretas tiltak for å lukke avviket.

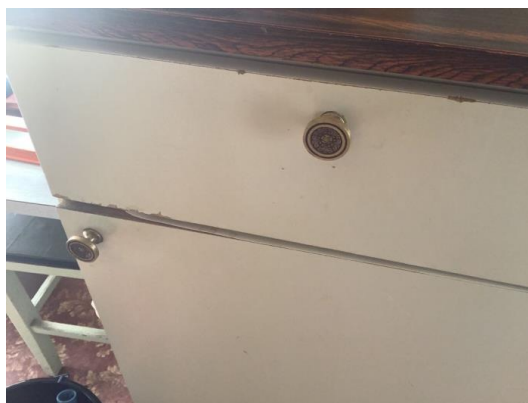
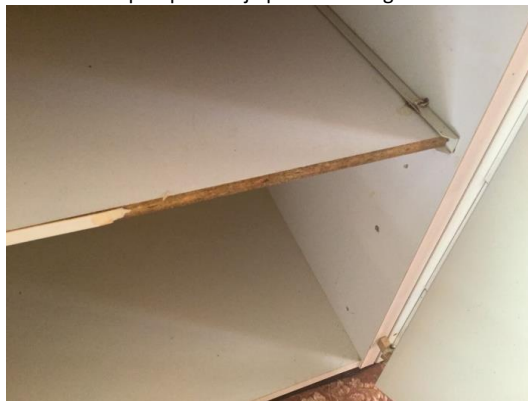
Bildene viser eksempler på slitasje på innredning.

- Kjøkkeninnredningen er av eldre dato, og den mangler bruksfunksjoner/løsninger som er forventbart på et kjøkken.

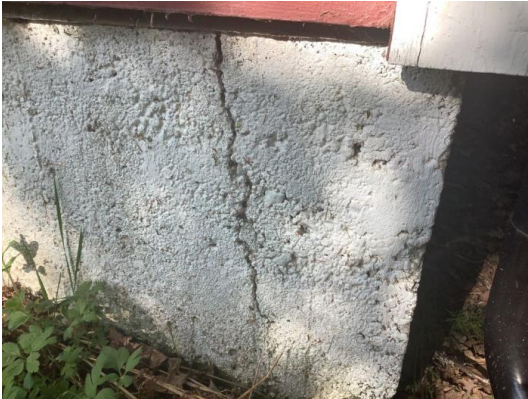
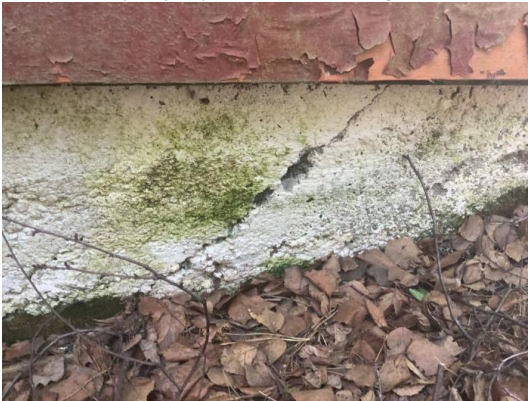
Bildene viser eksempler på sprekkdannelser i ringmuren.

- Grunnmuren har sprekkdannelser.

Utvendig forsegling av riss og sprekker, og eventuell utvikling må følges med på.

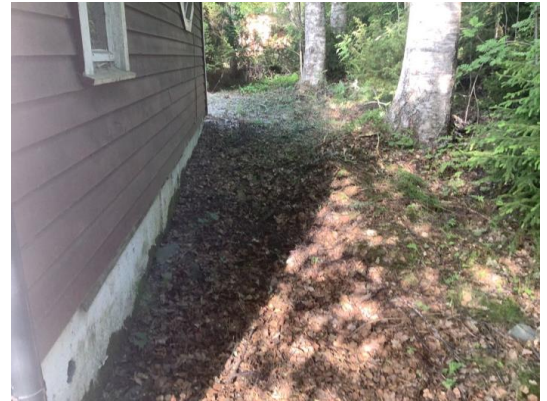
Bildet viser at det ikke er tilfredsstillende fall fra fritidsboligen.

- Det må foretas tiltak for å lukke avviket.

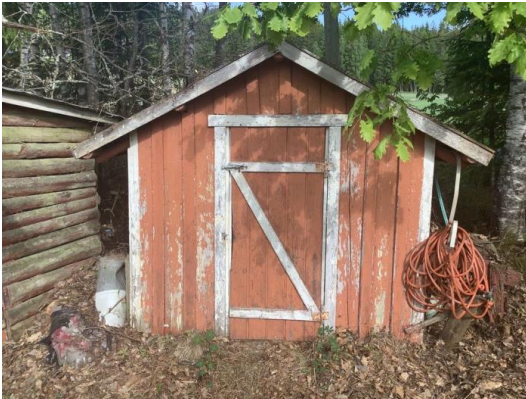
Bildet viser et generelt vedlikeholdsbehov på brønnhuset.

Brønnhuset har et etterslep på vedlikehold, og betonggulv er skadet av tele.

- Det må foretas tiltak for å lukke avviket.

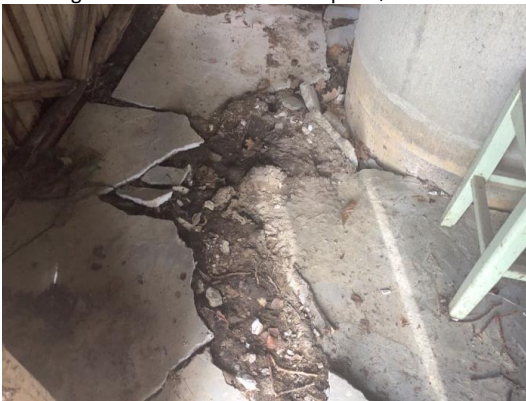
Bildet viser betonggulv skadet av tele.
