Lotterivegen 2, 2270 FLISA

Flisa vestside

Tilstandsrapport

FRITIDSBOLIG

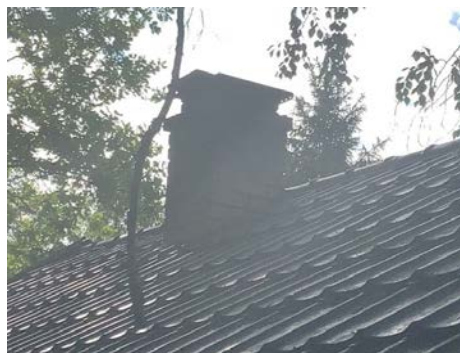
Det er ikke overgangsbeslag rundt pipe.
Takrenne mot nord er skadet, sannsynligvis som følge av snøras.

Bildet viser at det mangler overgangsbeslag rundt pipe.

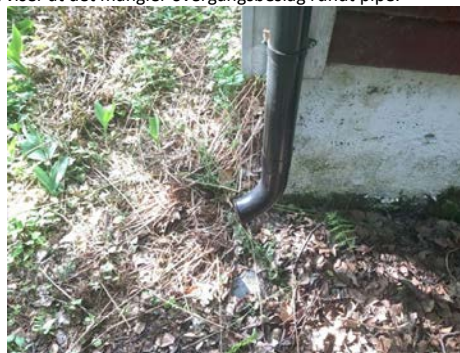
Bildet viser mangelfull bortledning av takvann ved ringmur.

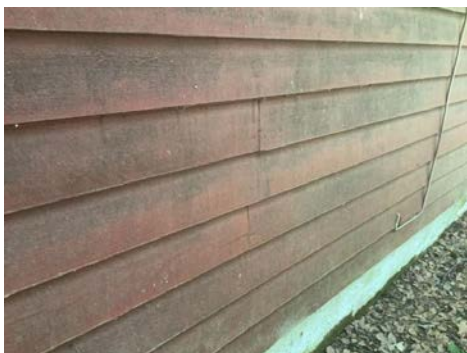
Bildene viser værslitt bordkledning.

- Det er påvist råteskader i veggkonstruksjonen.
- Det er påvist råteskadet bunnsvill på kjøkkenet.
Bordkledningen er værslitt, og maling løsner stedvis.

- Råteskadede konstruksjoner må skiftes ut.

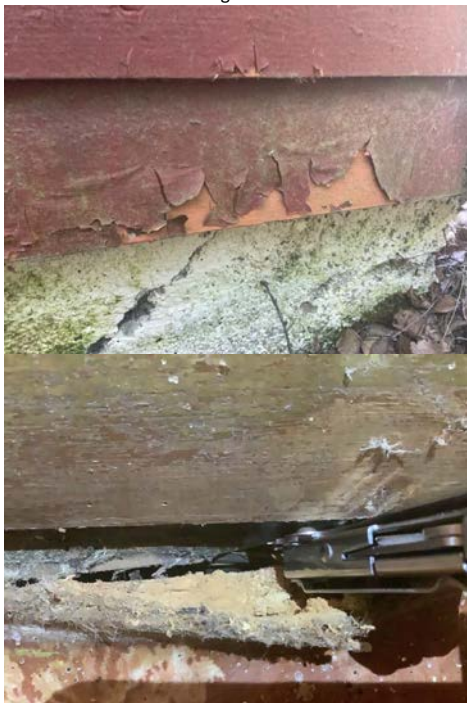
Bildet viser råteskadet bunnsvill på kjøkken.

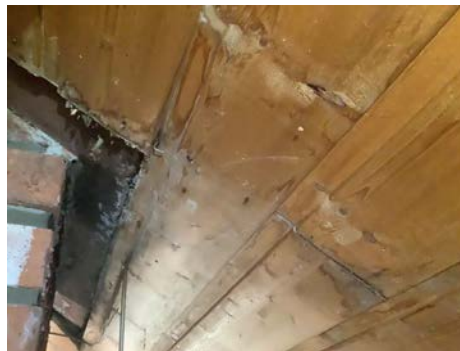
Bildet viser fuktskjolder i panel rundt pipe.

Det er påvist fuktskjolder i panel rundt pipe, og det er opplyst at dette oppstod før takteking ble skiftet. Da takteking ble skiftet ble våt isolasjon skiftet, og det ble gjort undersøkelser i takkonstruksjonen rundt pipe.

Forholdet må følges med på, spesielt da overgangsbeslag rundt pipe mangler. Det ble utført fuktmålinger i panel rundt pipe på befaringsdagen, og det måles tørt.

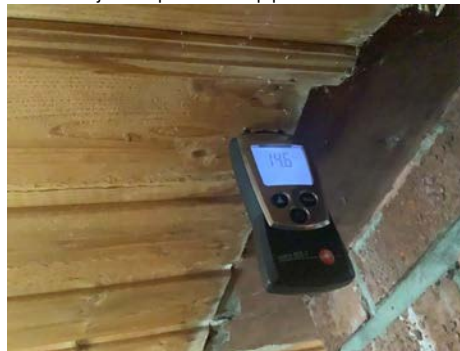
Bildet viser at det måles tørt på befaringsdagen.

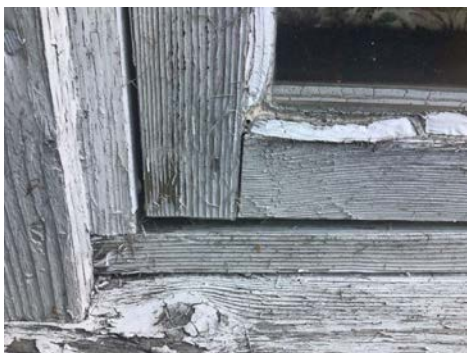
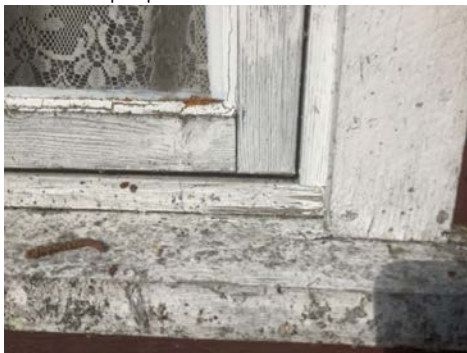
Bildene viser eksempler på værslitte vinduer.

- Karmene i vinduer er slitte og det er sprekker i trevirket.

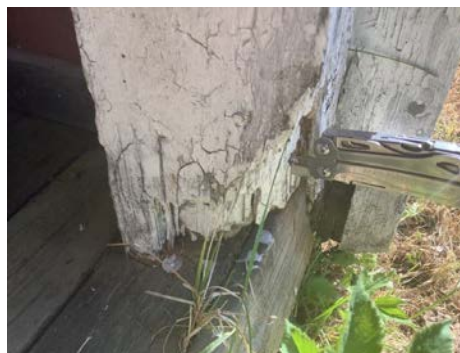
Bildet viser at stolpe er råteskadet.

Stolper er råteskadet.

- Det må foretas tiltak for å lukke avviket.

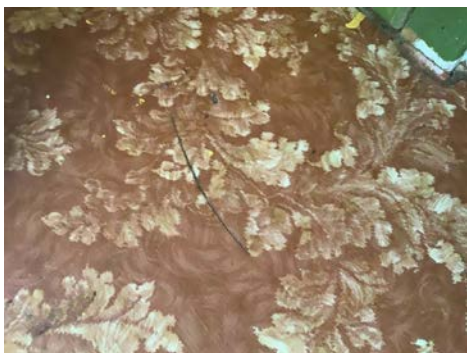
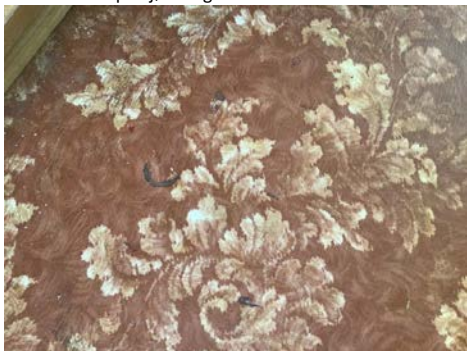
Bildene viser skader på kjøkkengulv.

Det er påvist skader i gulvbelegg på kjøkken.

- Det må foretas tiltak for å lukke avviket.

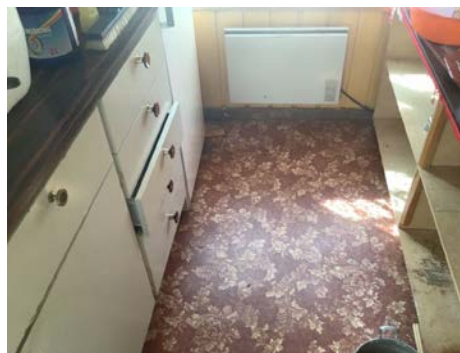
Bildet viser at gulvkonstruksjonen har falt sammen på kjøkkenet.

- Det er påvist fuktskader i etasjeskiller
- Målt høydeforskjell på over 20 mm innenfor en lengde på 2 meter. Tilstandsgrad 3 gis med bakgrunn i standardens krav til godkjente måleavvik.

- Råteskadet treverk må skiftes.
- For å få tilstandsgrad 0 eller 1 må høydeforskjeller rettes opp. Ytterligere undersøkelser må foretas for å få kartlagt omfanget for utbedring.

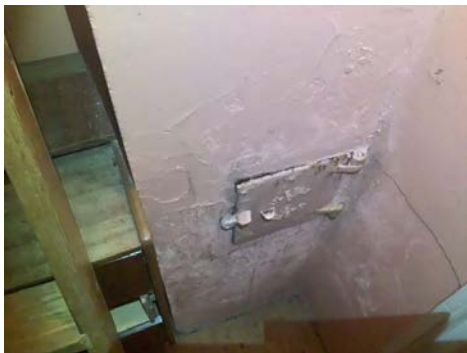
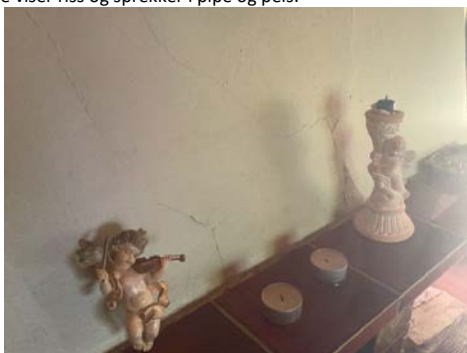
Bildene viser riss og sprekker i pipe og peis.

- Det er påvist sprekker og/eller riss i pipe.
- Mer enn halvparten av forventet brukstid er passert på pipe.
- Ildfast plate mangler på gulvet under sotluke/feieluke på pipe.
- Det er påvist brennbart materiale nærmere enn 300 mm fra sotluke/feieluke.
- Ildfast plate mangler på gulvet under/foran ildstedet.

Det er påvist riss i peis og fliser med skader.

Riss og sprekker i pipe og peis bør utbedres ved vedlikehold.
Fliser med skader bør skiftes ut.

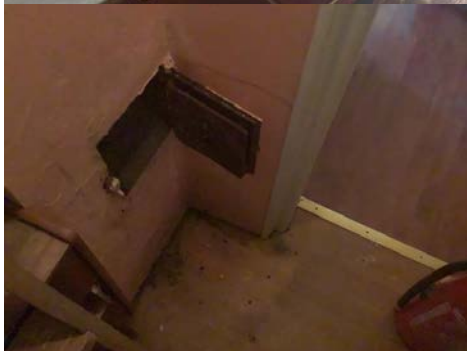
Bildet viser at det mangler ubrennbar plate under sotluke, at at det er for liten avstand mellom sotluke og brennbart materiale.

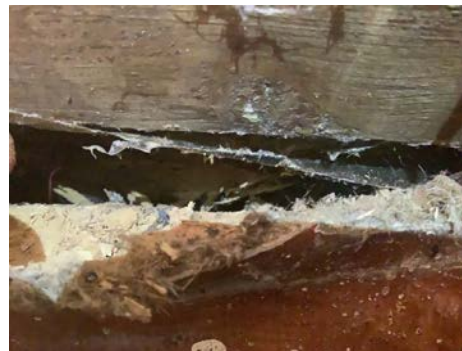
Bildet viser råteskadet bunnsvill.

- Det er ikke tilfredsstillende ventilering av krypkjeller.
- Det er påvist skader på konstruksjoner i krypkjeller som er forårsaket av råte eller sopp.

- Gjennomføre ytterligere undersøkelser og foreta utbedring av skade.
- Konstruksjonene må sikres mot råte, sopp og skadedyr.

Det må etableres en inspeksjonsmulighet slik at skadeomfang kan undersøkes, og det bør monteres en krypkjelleravfukter for å forhindre nye skader.

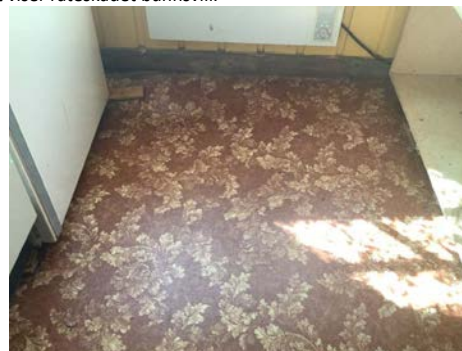
Bildet viser at gulvkonstruksjonen på kjøkkenet har kollapset.

Det er ingen inspeksjonsmulighet av krypkjeller, men gulvkonstruksjonen på kjøkkenet er råteskadet, og dette skyldes tilstanden i krypkjelleren.

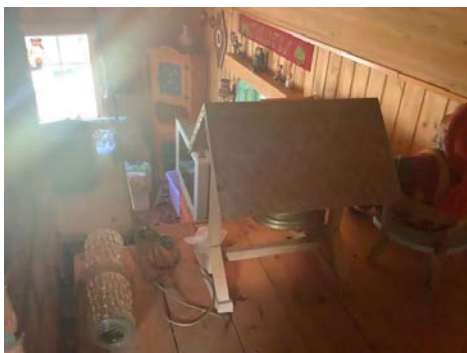
Bildet viser at det ikke er rekkverk på hems.

- Det må foretas tiltak for å lukke avviket.

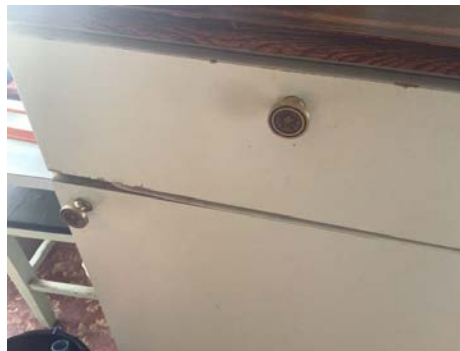
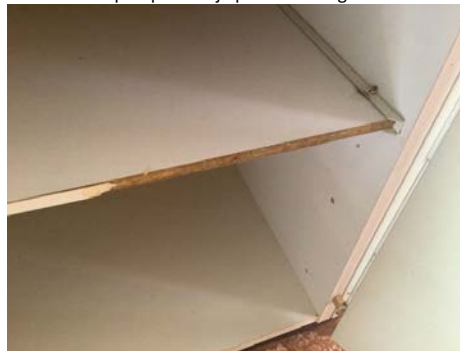
Bildene viser eksempler på slitasje på innredning.

- Kjøkkeninnredningen er av eldre dato, og den mangler bruksfunksjoner/løsninger som er forventbart på et kjøkken.

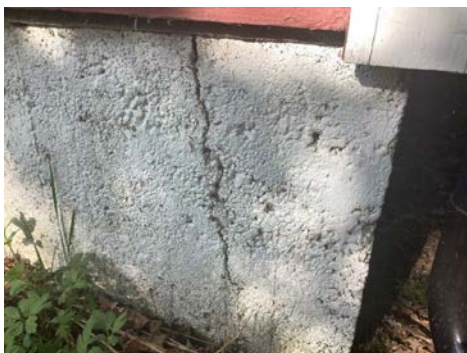
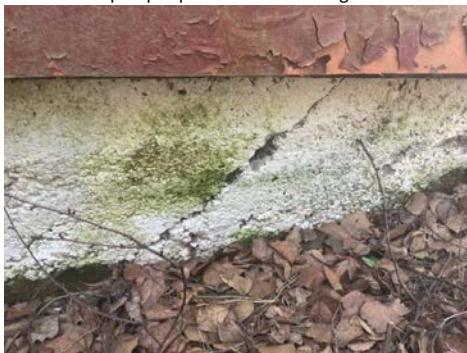
Bildene viser eksempler på sprekkdannelser i ringmuren.

- Grunnmuren har sprekkdannelser.

Utvendig forsegling av riss og sprekker, og eventuell utvikling må følges med på.

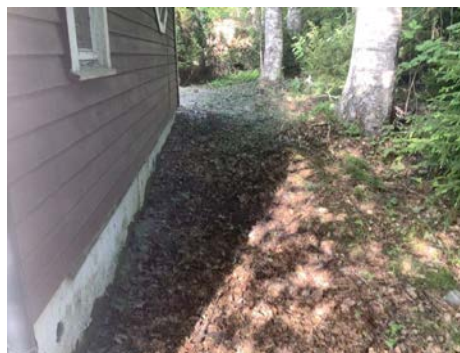
Bildet viser at det ikke er tilfredsstillende fall fra fritidsboligen.

- Det må foretas tiltak for å lukke avviket.

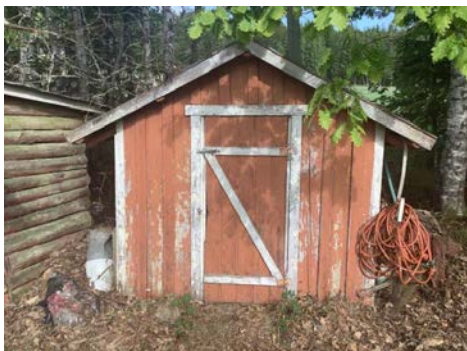
Bildet viser et generelt vedlikeholdsbehov på brønnhuset.

- Det må foretas tiltak for å lukke avviket.

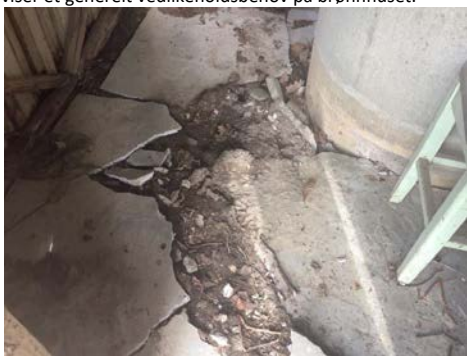
Bildet viser betonggulv skadet av tele.

Brønnhuset har et etterslep på vedlikehold, og betonggulv er skadet av tele.

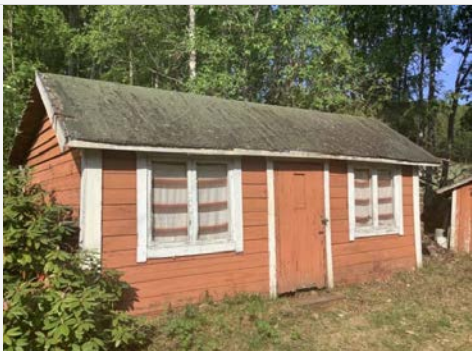
Bod

Bygget var tett lagret på befaringsdagen, men det ble observert råteskader i gulvet og taktro.
