Tilstandsrapport

Leilighet

Kari Lofthus' gate 34, 4020 STAVANGER

Befaringsdato: 06.02.2025

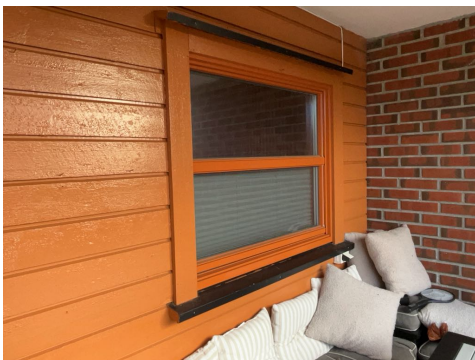
TG 1 Vinduer

Bygningen har malte trevinduer med 2-lags glass.

Årstall: 2013 Kilde: Produksjonsår på produkt

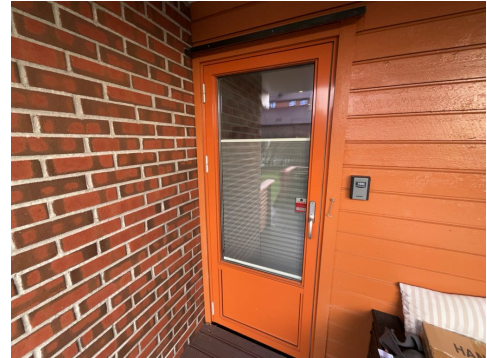
TG 1 Dører

Bygningen har malt hovedytterdør.

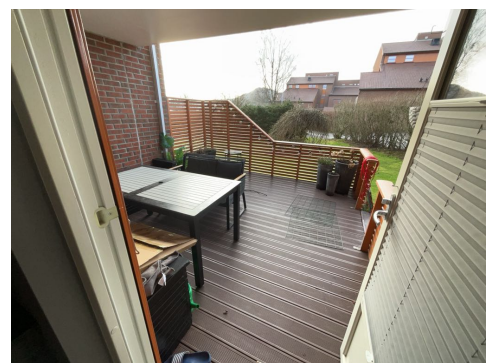
TG 1 Balkonger, terrasser og rom under balkonger

Terrasse ut fra leiligheten.

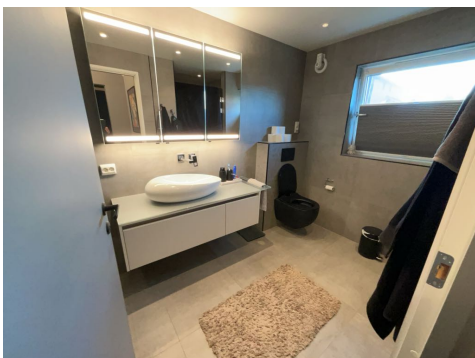
Aktuell byggeforskrift er teknisk forskrift 2017. Det foreligger ingen dokumentasjon.

Årstall: 2019 Kilde: Eier

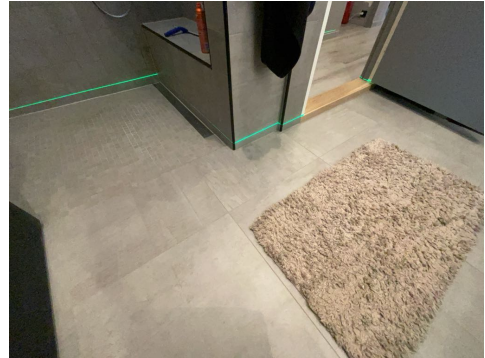
TG 1 Overflater Gulv

Gulvet er flislagt. Rommet har elektriske varmekabler. Fall mot sluk er målt til 20 mm internt i dusjnise, relativt flatt gulv utenfor dusjen.

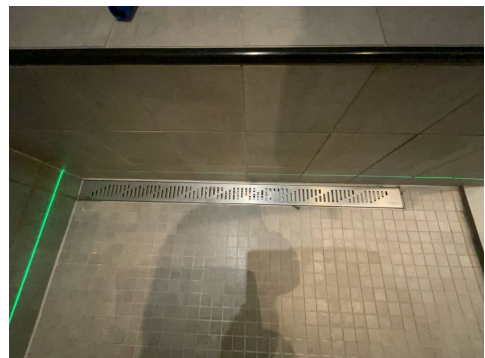
TG 1 Sluk, membran og tettesjikt

Det er slukrenne ved vegg i dusjsonen, og ukjent tettesjikt/membran.

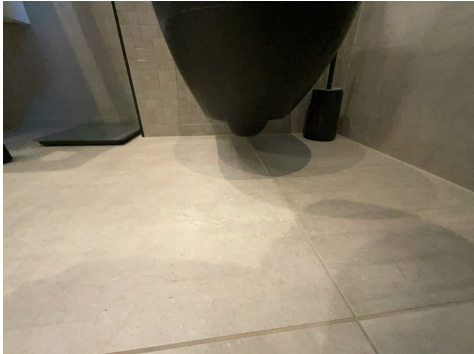
TG 2 Sanitærutstyr og innredning

Rommet har innredning med nedfelt servant, veggmontert toalett, dusjvegger/hjørne, bereder og opplegg for vaskemaskin.

- Det er ikke påvist tilfredsstillende løsning for å synliggjøre lekkasje fra innebygget susterne.

- Det må gjøres tiltak for å lukke avviket.

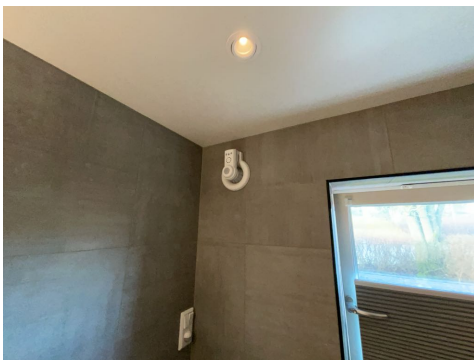
TG 1 Ventilasjon

Det er elektrisk styrt vifte.

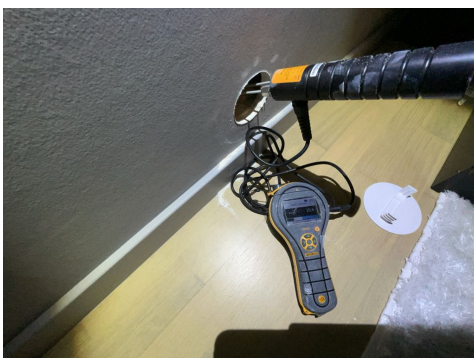
TG 1 Tilliggende konstruksjoner våtrom

Hulltaking er foretatt uten å påvise unormale forhold. Hulltaking er foretatt i soverom mot bad. Fuktkvotemåling (vekt%) i konstruksjonen ble målt til 10 %.

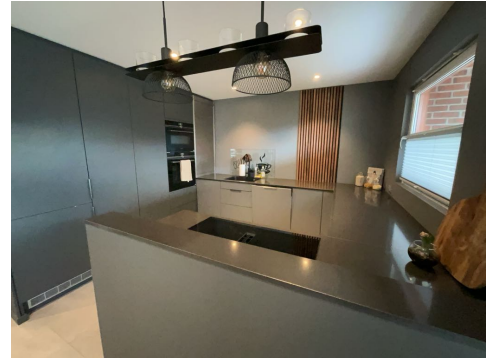
TG 1 Overflater og innredning

Kjøkkenet har innredning med glatte fronter. Benkeplaten er av stein. Det er kjølfrysenskap, oppvaskmaskin, komfyr, platetopp og komfyrvakt.

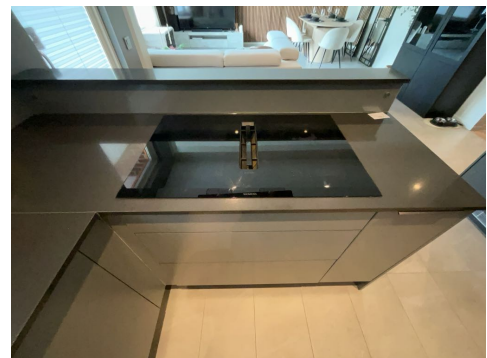
TG 1 Avtrekk

Det er kjøkkenventilator med avtrekk ut.

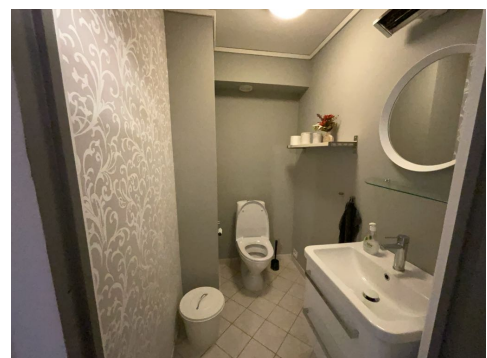
TG 1 Overflater og konstruksjon

Toalettrom med wc og håndvask. Flislagt gulv og malte vegger. Stråleovn på vegg.

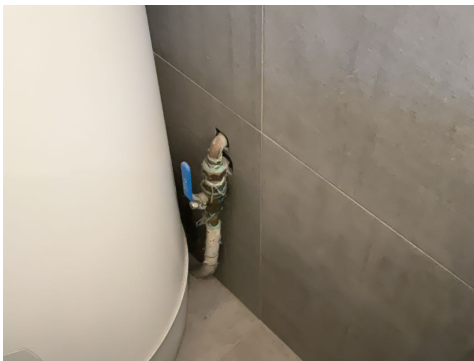
TG 2 Vannledninger

Innvendige vannledninger er av kobber. Hovedstoppekran er plassert ved siden av bereder.

- Mer enn halvparten av forventet brukstid er passert på innvendige vannledninger.

Hovedstoppekran er plassert ved bereder.

- Det er ikke behov for utbedringstiltak siden anlegget fungerer i dag, men ut ifra alder kan skader plutselig oppstå på eldre anlegg.

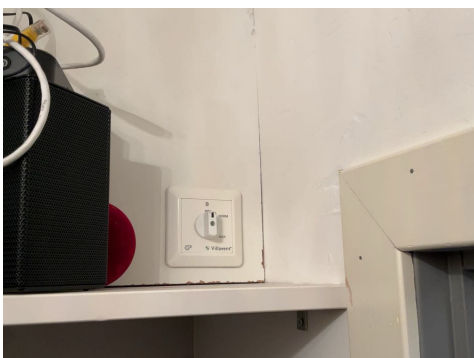
TG 1 Ventilasjon

Boligen har mekanisk ventilasjon med avtrekk fra toalettrom. Egen avtrekksvifte i badetrom og avtrekk fra kjøkken ført ut i vegg.

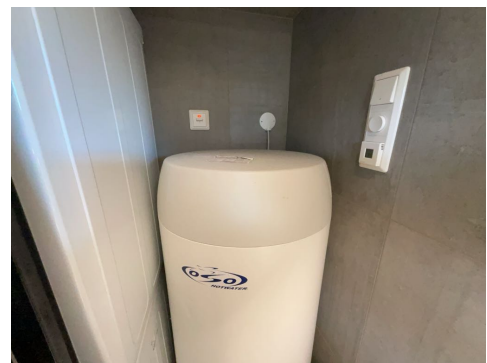
TG 1 Varmtvannstank

Varmtvannstanken er på ca. 200 liter.

Årstall: 2006
