Tilstandsrapport

Halvpart av tomannsbolig

Nedre Evangsgutua 3, 2850 LENA

Befaringsdato: 26.11.2024

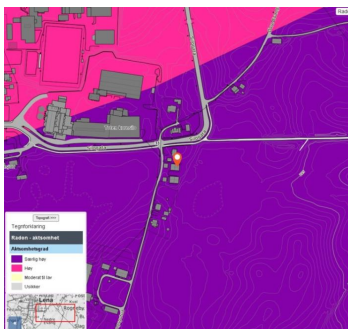
Vurdering av avvik:

Konsekvens/tiltak

- Det bør gjennomføres radonmålinger.

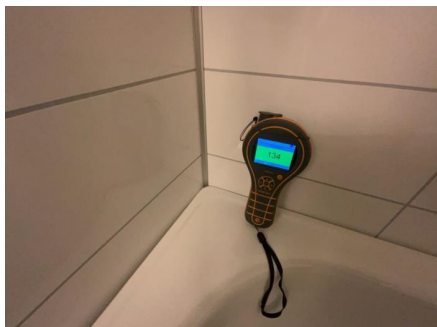
I himling er: Himlingsplater. Det dusjes direkte på vegg, noe som gir økt belastning på konstruksjonene. Ved enkle fuktsøk registrerte jeg ingen unormale verdier.

Vurdering av avvik:

- Det er avvik:

Konsekvens/tiltak

- Tiltak:

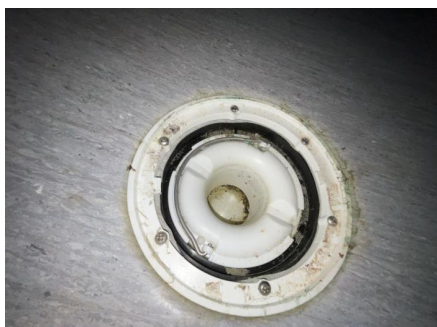
LOFT > BAD

TG 1 Sluk, membran og tettesjikt

Plastsluk.

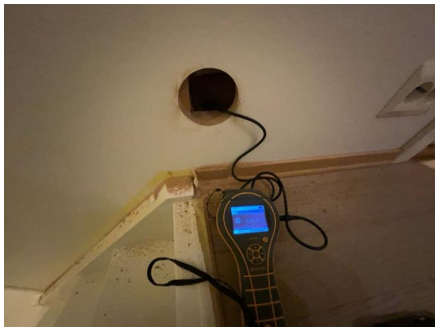
LOFT > BAD

TG 1 Tilliggende konstruksjoner våtrom

Hulltaking er foretatt og det er ikke påvist unormale forhold.

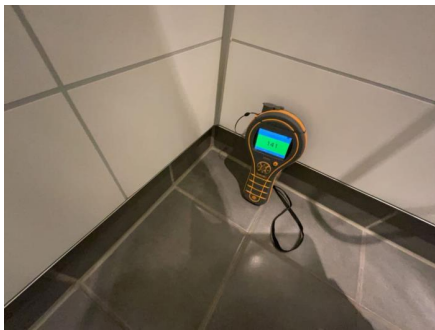
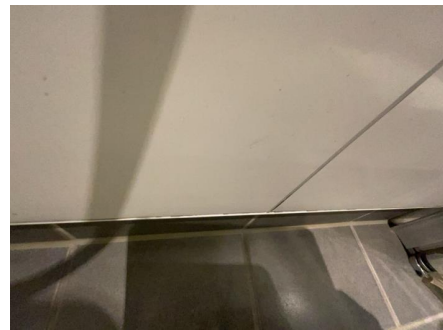
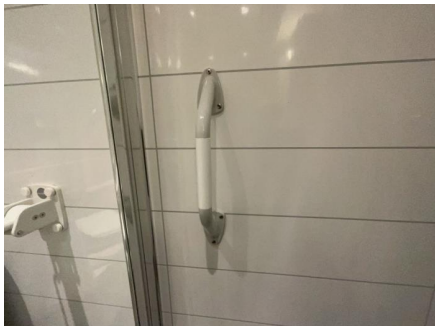
1. ETASJE > BAD

På vegg er: Baderomsplater.
I himling er: Himlingsplater.
Det dusjes direkte på gulv/vegg, noe som gir økt belastning på konstruksjonene. Ved enkle fuktsøk registrerte jeg ingen unormale verdier.

Vurdering av avvik:

- Det er avvik:

• Tiltak:

Anbefales ytterligere undersøkt, og det kan være påregnelig med tiltak.

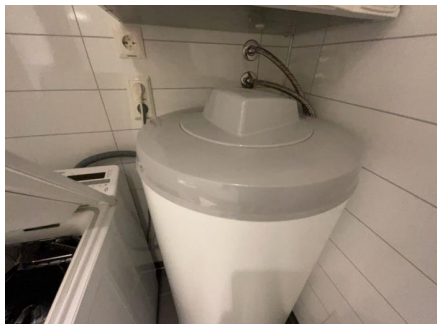
Vurdering av avvik:

- Det er avvik:

Ingen tiltak nødvendig umiddelbart, men ut fra forventet brukstid kan det bli behov for reparasjoner/ utskiftinger. Bereder anbefales tilkoblet direkte på det elektriske nettet uten bruk av støpsel.
