# Tilstandsrapport

Selveierleilighet.

Grønnegata 61 D, 2317 HAMAR

Oppdragsnr.: 21632-2070

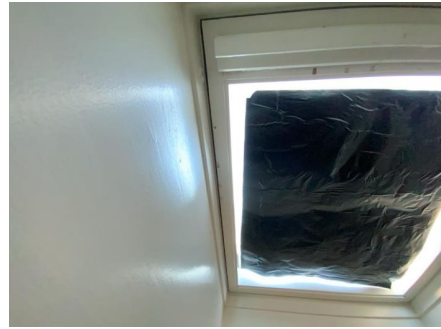
Takvindu er å betrakte som en risikokonstruksjon, det vil si en konstruksjon som erfaring viser at har høy skadefrekvens. Det tas spesifikt forbehold om at deler av bygningsdelen er skjult, har en alder som øker sannsynligheten for skjulte feil og har brukt opp mye av sin forventede brukstid. Opplysning gitt i egenerklæring, "Under ekstreme mengder med nedbør har det vært observert fuktighet på innsiden av vinduet på soverom av tidligere eier. Tilstandsgrad gitt pga. nevnte forhold.

Det er har tidligere blitt observert vanninntrenging ved takvindu på soverom.

Jeg anbefaler ytterligere undersøkelser. For å lukke avviket må det gjøres tiltak.

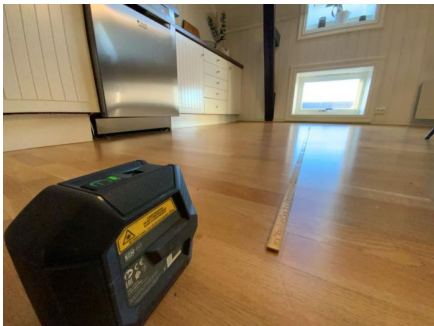
- Målt høydeforskjell på over 20 mm innenfor en lengde på 2 meter. Tilstandsgrad 3 gis med bakgrunn i standardens krav til godkjente måleavvik.
- Det er avvik:

Skjevheter i etasjeskiller, dette er normalt byggeåret tatt i betraktning. En del skjevheter i etasjeskiller. Helningsavvik på 45mm ble målt i kjøkken mot yttervegg. Helningsavvik på 40mm ble målt i soverom. Knirk er observert. Tilstandsgrad gis pga. nevnte forhold.

Helningsavvik på 45mm ble målt i kjøkken mot yttervegg

For å lukke avviket må det gjøres tiltak. Det tas spesifikt forbehold om at kostnadsestimatet i denne rapporten kun er et estimat på hva en ytterligere kontroll kan koste. Det må påregnes høyere kostnader til evt. utbedringer.

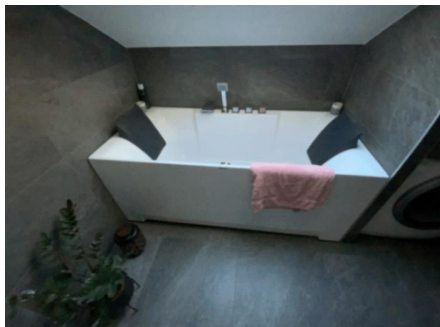
Vindu er plassert i våtsonen, dette anses som en risikokonstruksjon da det kan oppstå fuktskader i veggkonstruksjonen rundt vinduet. Begrenset takhøyde over badekaret. Tilstandsgrad gitt pga. nevnte forhold.

Begrenset takhøyde over badekaret.

- Uegnete materialer må fuktbeskyttes/utskiftes.

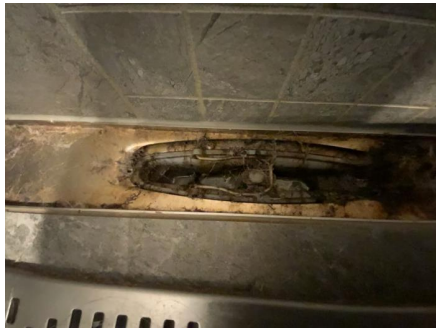
Det er slukrenne ved vegg i dusjsonen og smøremembran med dokumentert utførelse.

Rennesluk.

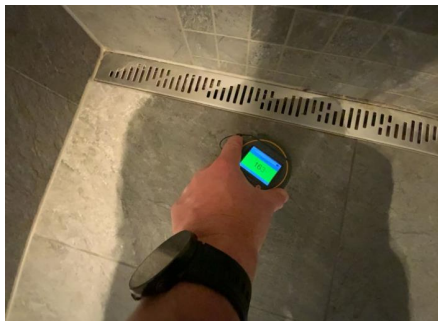
Ved bruk av fuktindikator på utsatte steder registrerte jeg ingen unormale verdier.

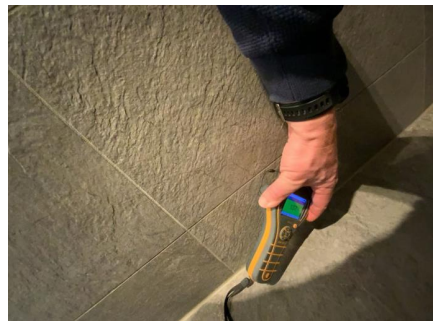
Ved bruk av fuktindikator på utsatte steder registrerte jeg ingen unormale verdier.

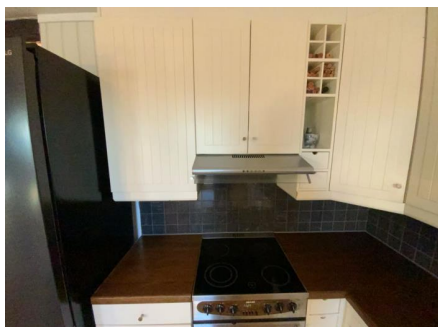
Kullfilterventilator

- Om mulig bør det etableres mekanisk/forsert avtrekk ut fra kokesonen.

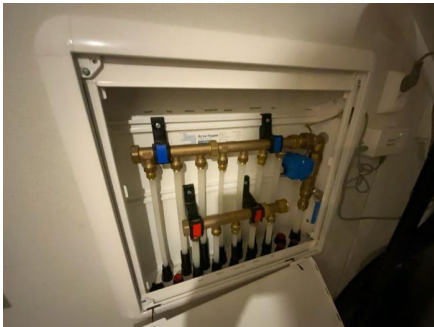
- Det er ikke behov for utbedringstiltak siden anlegget fungerer i dag, men ut ifra alder kan skader plutselig oppstå på eldre anlegg.

Fordelerskap i bod med stoppekran.

Man bør erstatte eller vedlikeholde bygningsdeler før faren for skader øker. For tidlig riving bidrar på en annen side til unødvendig uttak av nye ressurser og produksjon av avfall. Det er derfor viktig å finne riktig tidspunkt for vedlikehold og utskifting med hensyn til miljøavtrykk, kostnader og ulemper for brukene. Det anbefales derfor at en fagkyndig gjør en vurdering av dette.
